# Asbestinventarisatetest

Academiestraat 23/1, 3300 Tienen

Attestnummer : **20260705-000216.000**

Uitgegeven op : **05.07.2026**

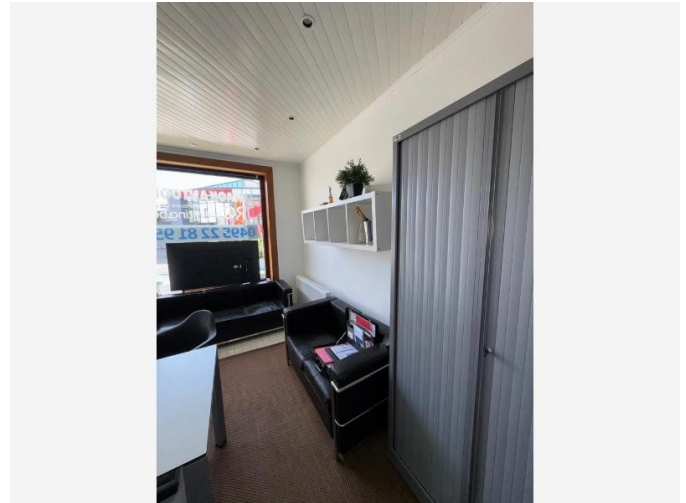
Situeringfoto

Detailfoto

De wanden van het GV werden afgewerkt met niet-asbestverdachte gipskartonplaten en tegels.

| Basis voor advies | De asbestdeskundige beoordeelt het materiaal als niet-asbestverdacht. |
| Primaire drager | Binnenwand |

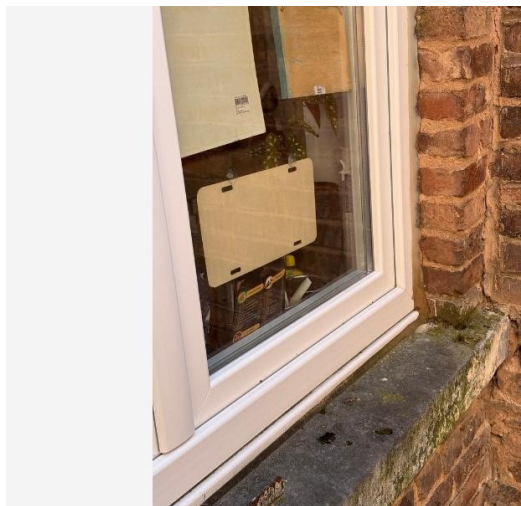
## Fiche 5: Mastiek (niet aanwezig)

| Beschrijving | Notitie | Terug te vinden op plannen |
|---|---|---|
| Fiche 5: Mastiek (niet aanwezig) | Er is geen asbestverdachte mastiek aanwezig.<br><br>Het buitenschrijnwerk is afgekit met siliconen.<br><br>Controle uitgevoerd op glas/profiel en profiel/muur. | - |
