# Asbestinventarisatetest

Slagmolenlaan 60, 1785 Merchtem

Attestnummer : 20260705-000202.000

**Asbestveilig** (maar niet asbestvrij)

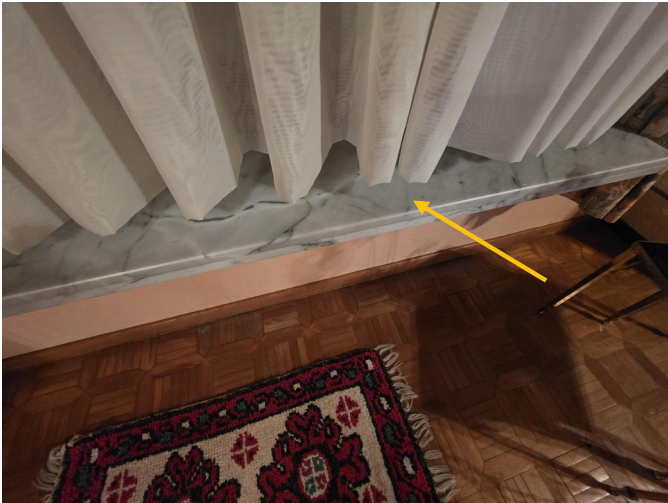
Situeringfoto

Deze vensterbanken zijn niet-asbestverdacht, niet te verwarren met asbesthoudende imitatiemarmer.

| Basis voor advies | De asbestdeskundige beoordeelt het materiaal als asbesthoudend op basis van een beoordeling met het blote oog. |

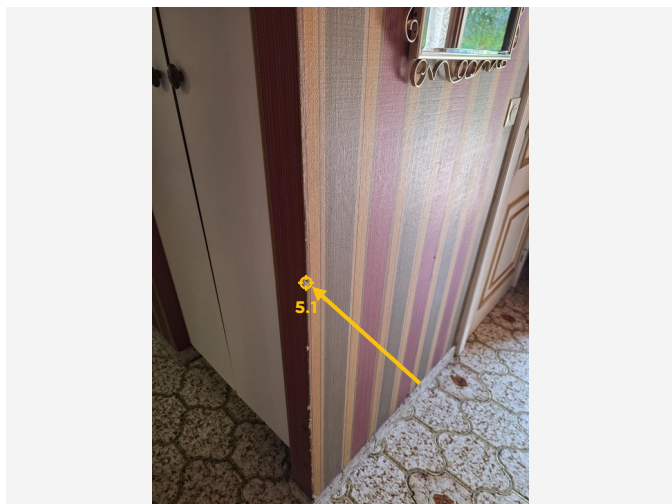
## Fiche 5: PW – Pleisterwerk Muren

Geen asbest

| # | Type | Referentie | Resultaat |
|---|---|---|---|
| 5.1 | Mengmonster | M01 | Geen asbest |

| Beschrijving | PW - Pleisterwerk Muren |
| Hoeveelheid (oppervlakte - dikte - aantal) | • 197,00 m <sup>2</sup> - 1,00 cm - 1 stuk |

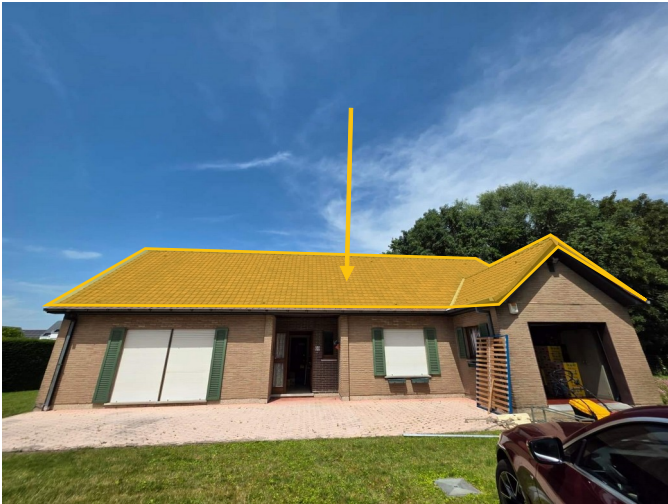
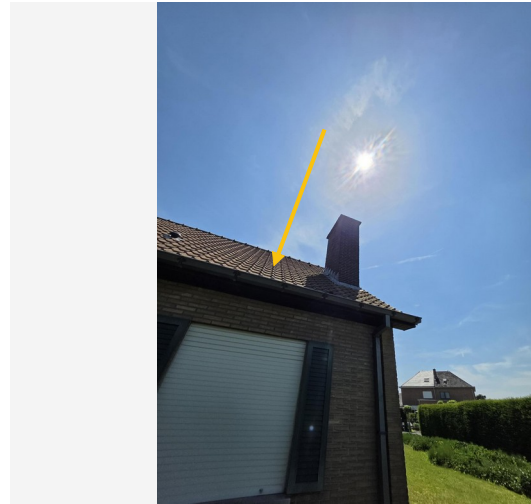
## Fiche 7: 2. VA (NV) – Dakbedekking

| Beschrijving | Notitie | Terug te vinden op plannen |
|---|---|---|
| Fiche 7: 2. VA (NV) - Dakbedekking | - | Plan 1.2: Achtergevel<br>Plan 1.3: Doorsnede |

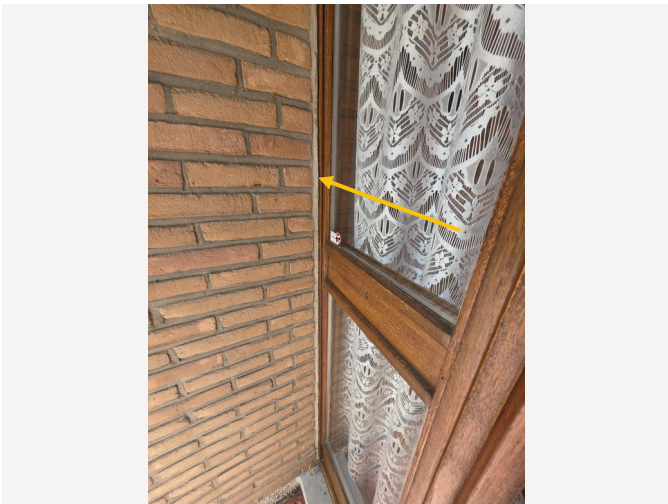
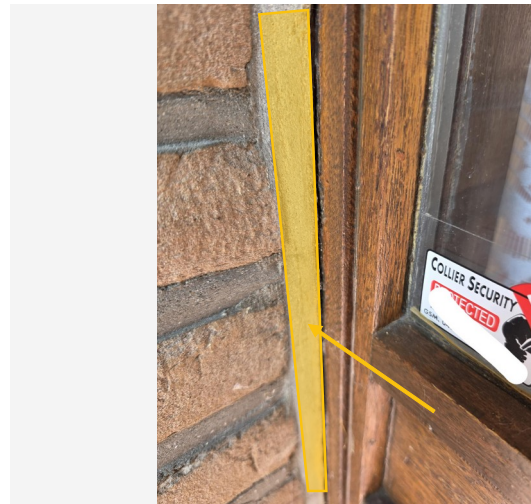
## Fiche 8: 1. VA (NV) – Afdichtingsmateriaal aan schrijnwerk

| Beschrijving | Notitie | Terug te vinden op plannen |
|---|---|---|
| Fiche 8: 1. VA (NV) -<br>Afdichtingsmateriaal aan<br>schrijnwerk | - | - |
