# Asbestinventarisatetest

Donk 26, 2360 Oud-Turnhout

Attestnummer : 20240321-000356.000

Uitgegeven op : 21.03.2024

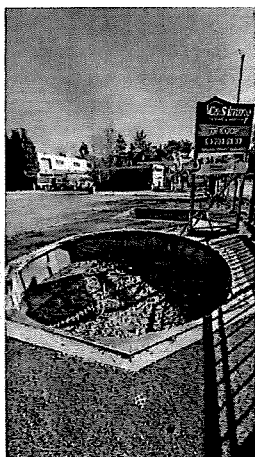
## Fiche 5: Smeerlaag bouwput

Overzichtsfoto

Detailfoto

Geen asbest

| # | Type | Referentie | Resultaat |
|---|---|---|---|
| 5.1 | Puntmonster | Staal 004 | Geen asbest |
