# Asbestinventarisatetest

Ankerrui 50/201, 2000 Antwerpen

Attestnummer : **20260707-000095.000**

**Asbestveilig** (maar mogelijk niet asbestvrij)

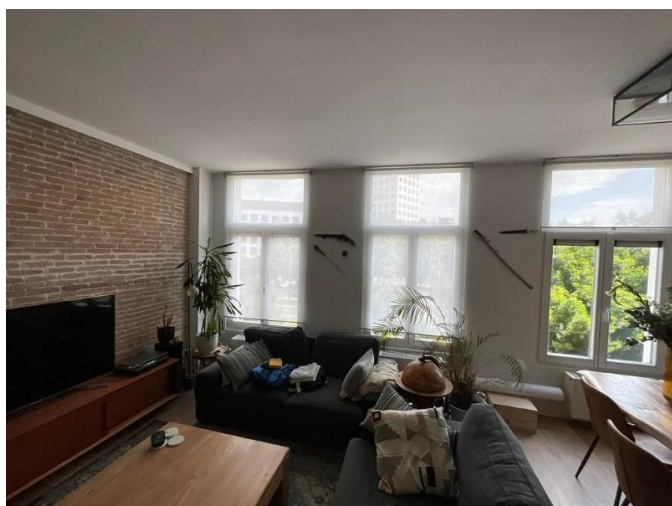
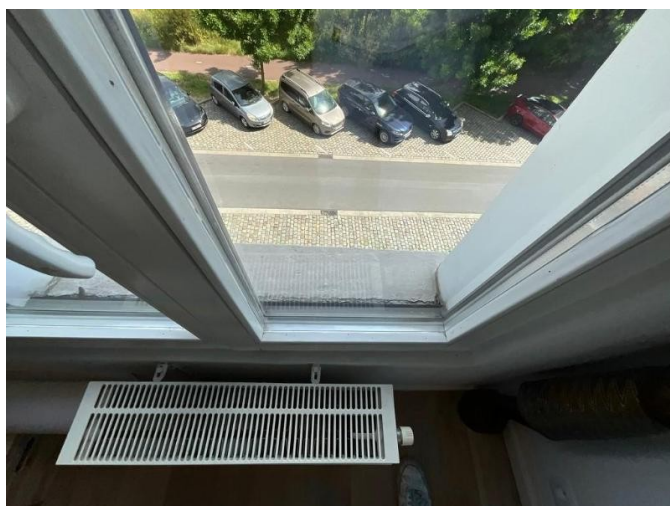
### Fiche 2: Afdichtingsmateriaal - verplicht te beschrijven

| Beschrijving | Notitie | Terug te vinden op plannen |
|---|---|---|
| Fiche 2: Afdichtingsmateriaal - verplicht te beschrijven | Er is geen asbestverdacht afdichtingsmateriaal aanwezig. | - |

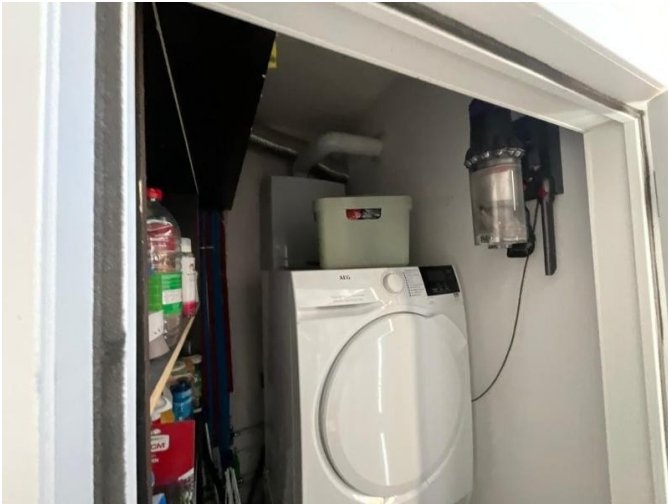
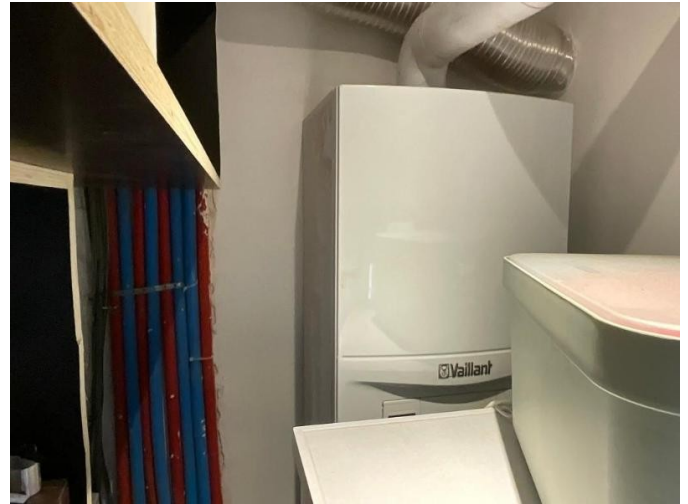
### Fiche 3: Stookketel (condenserend) - verplicht te beschrijven

| Beschrijving | Notitie | Terug te vinden op plannen |
|---|---|---|
| Fiche 3: Stookketel (condenserend) - verplicht te beschrijven | Betreft een nieuwe condenserende gasketel van na 2000. Deze is niet asbestverdacht. | - |

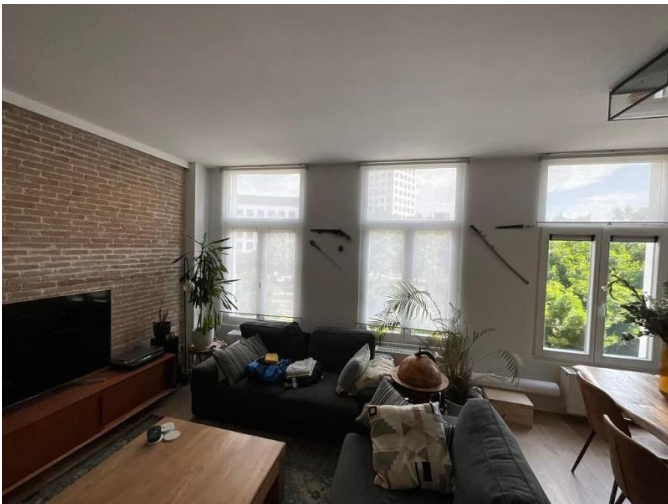
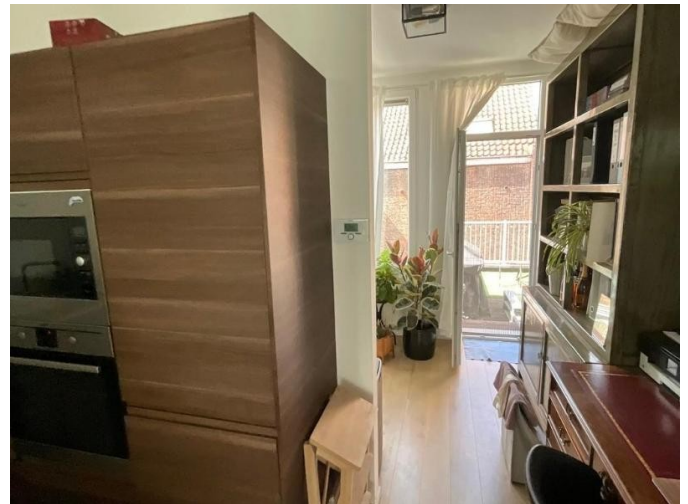
### Fiche 4: Pleisterwerk - verplicht te beschrijven

| Beschrijving | Notitie | Terug te vinden op plannen |
|---|---|---|
| Fiche 4: Pleisterwerk - verplicht te beschrijven | Het appartement werd volledig gerenoveerd in 2016 - zie bijlagen | - |

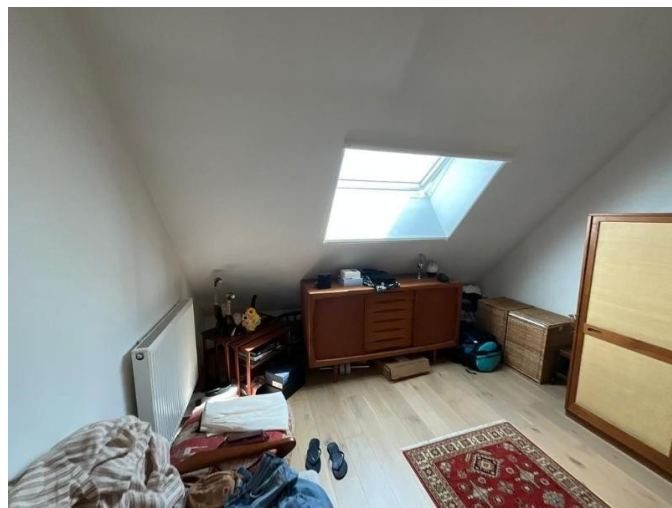
### Fiche 5: Onderdak

| Beschrijving | Notitie | Terug te vinden op plannen |
|---|---|---|
| Fiche 5: Onderdak | De daken werden na 2000 gerenoveerd - zie bijlagen - behoort tot de gemene delen | - |
