## PROCÈS-VERBAL DE CONSTAT D'ÉTAT DES LIEUX

Numéro de dossier : 03915

Date de la visite : 22/06/2015

Maison d'habitation

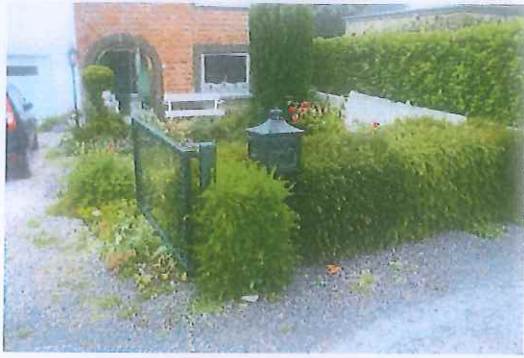
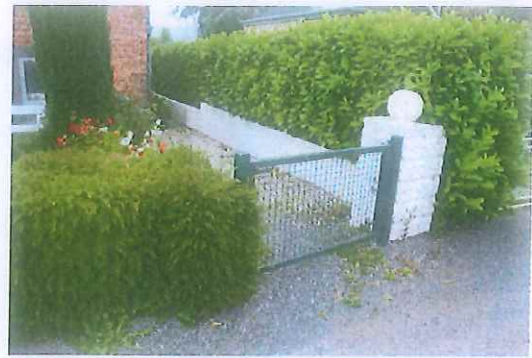
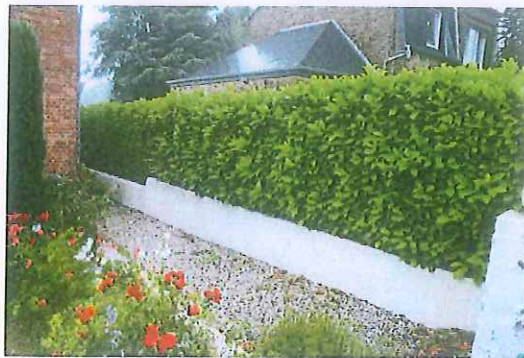
**6. Devanture : (Photos 394 à 398)**

- Faïençage généralisé du cimentage du mur de clôture Ouest.
- Ecaillage de la peinture des portails.
- Boite aux lettres en bon état au jour de la visite.

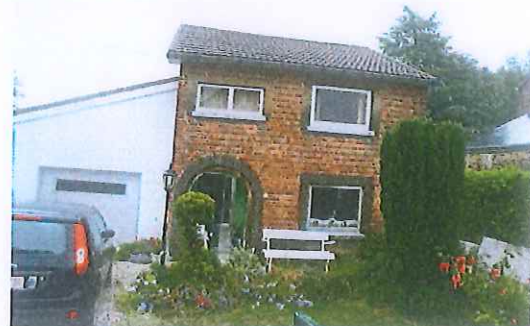
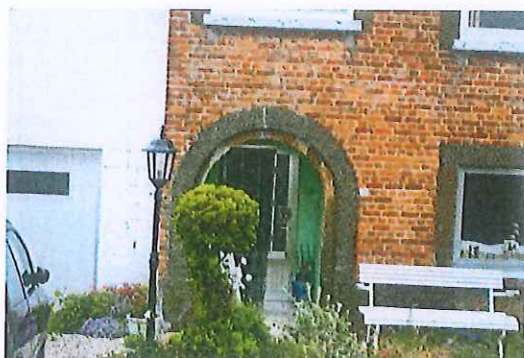
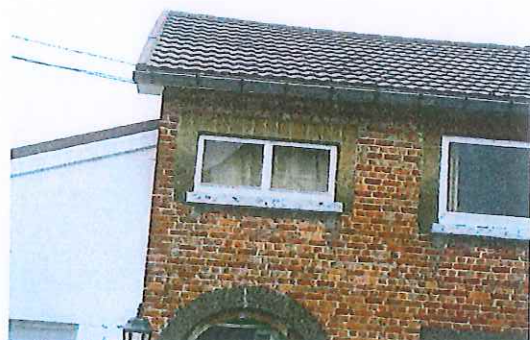
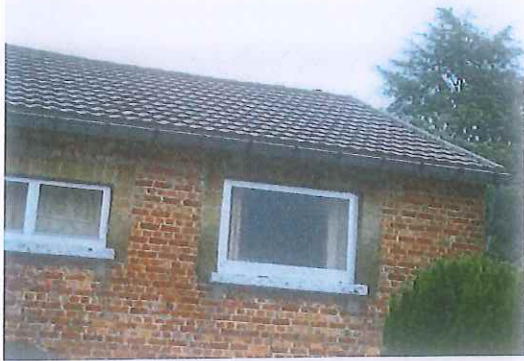
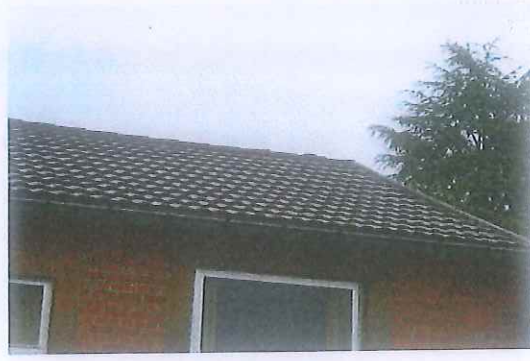
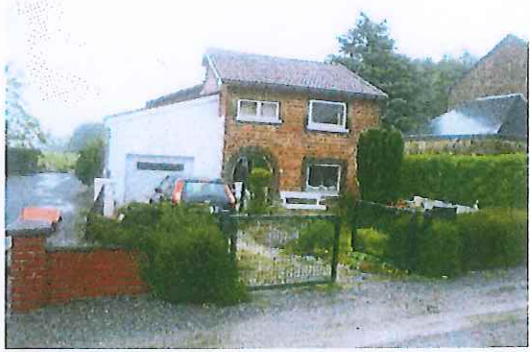
#### **1. Façade Nord : (Photos 393 et 399 à 405)**

- Brique de parement en bon état.
-

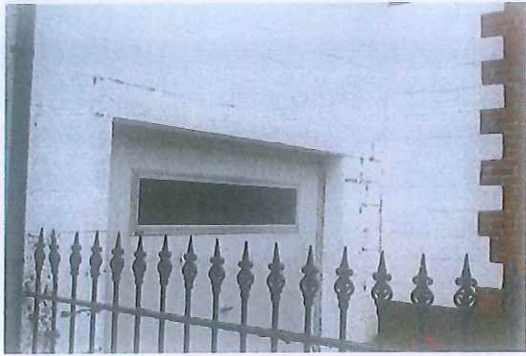
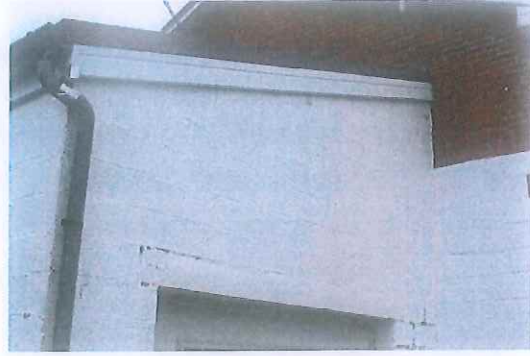
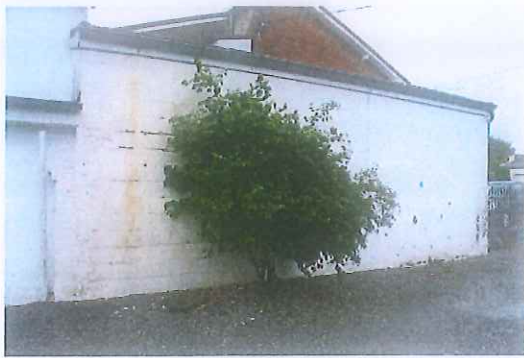
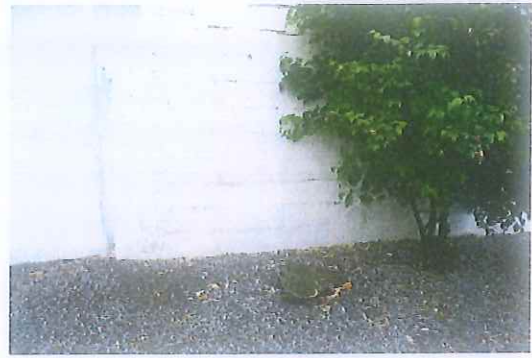
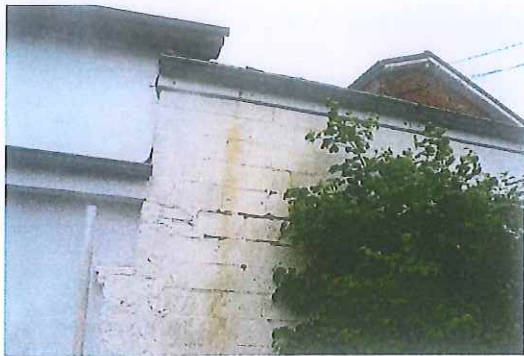
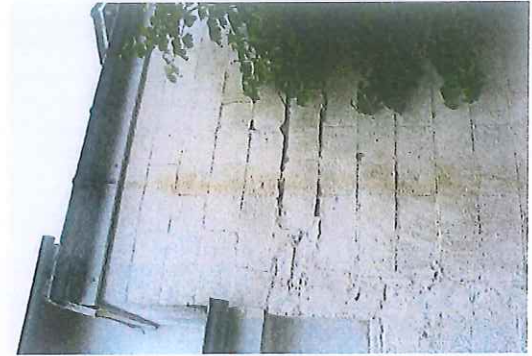
**5. Garage en partie Est : (Photos 341 à 350 et 406 à 410)**

- Marques d'usure et écaillage de la peinture principalement au niveau de son pignon Est et au niveau des joints à proximité de la porte de garage du pignon Nord.
- Fissure en gradin tête droite d'ouverture approximative de 0,1 à 3 mm en partie supérieure gauche du pignon Est, se prolongeant en partie supérieure jusqu'à la corniche et en partie inférieure par une fissure verticale de même ouverture jusqu'au sol.
- Désagrégation des joints de blocs de béton en partie droite de cette fissure prédécrite.

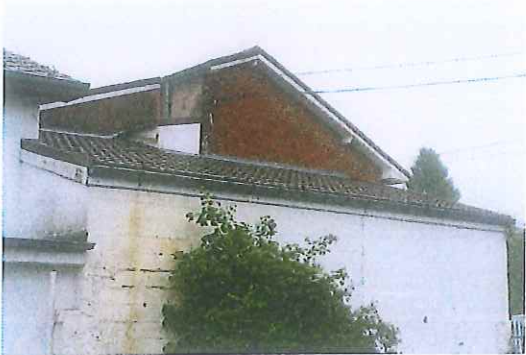
2015-06-22 (354)

**2. Pignon Est : (Photos 406 et 354)**

- Sans remarque.

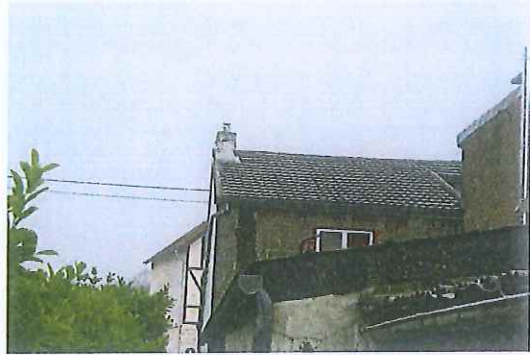
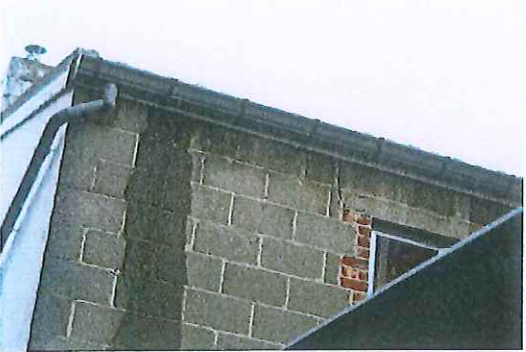
**4. Façade Sud : (Photos 380 à 381)**

- Fissure verticale d'ouverture approximative de 0,1 à 10 mm au niveau du joint en partie gauche du linteau de la baie du 1<sup>er</sup> étage jusqu'à la corniche et se prolongeant au niveau du joint inférieur de ce linteau.
- Fissure en gradin tête droite d'ouverture approximative de 0,1 à 10 mm en partie supérieure droite de cette même baie, se prolongeant jusqu'à la corniche.

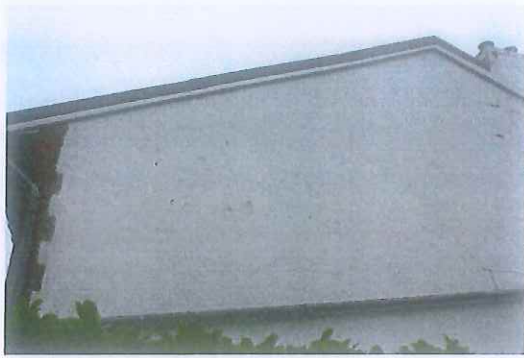
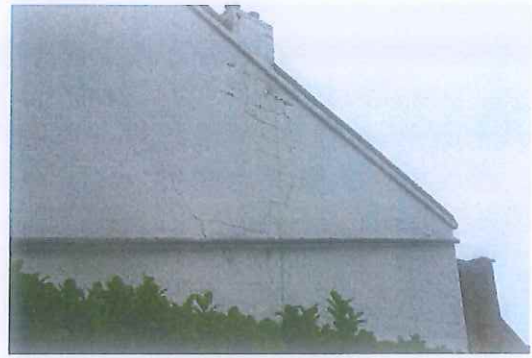
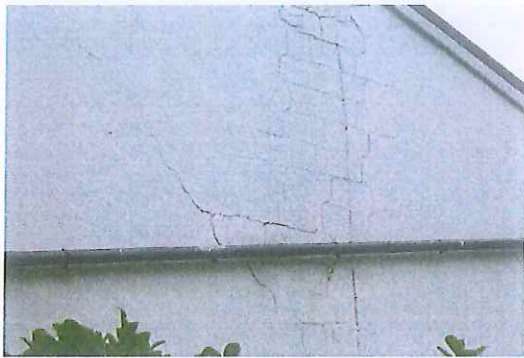
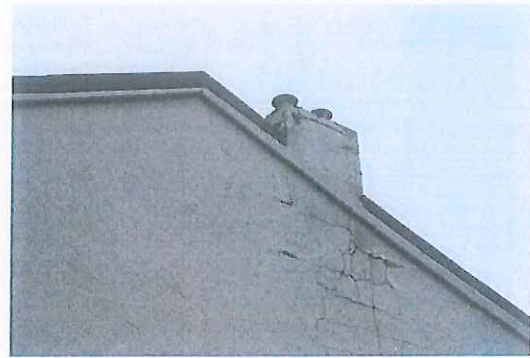
**3. Pignon Ouest : (Photos 411 à 415)**

- Fissurations généralisées au niveau du conduit de cheminée et ce sur toute la hauteur du bâtiment, masquées en partie inférieure par une haie.
