## ELEKTRISCHE INSTALLATIES OP LAAGSPANNING EN OP ZEER LAGE SPANNING (Boek 1 - KB 08/09/2019)

| Plaats controle: | Guido Gezellestraat 66, 2340 BEERSE | | |

| Type controle: | Controlebezoek verkoop oude huishoudelijke installatie (8.4.2) | | |

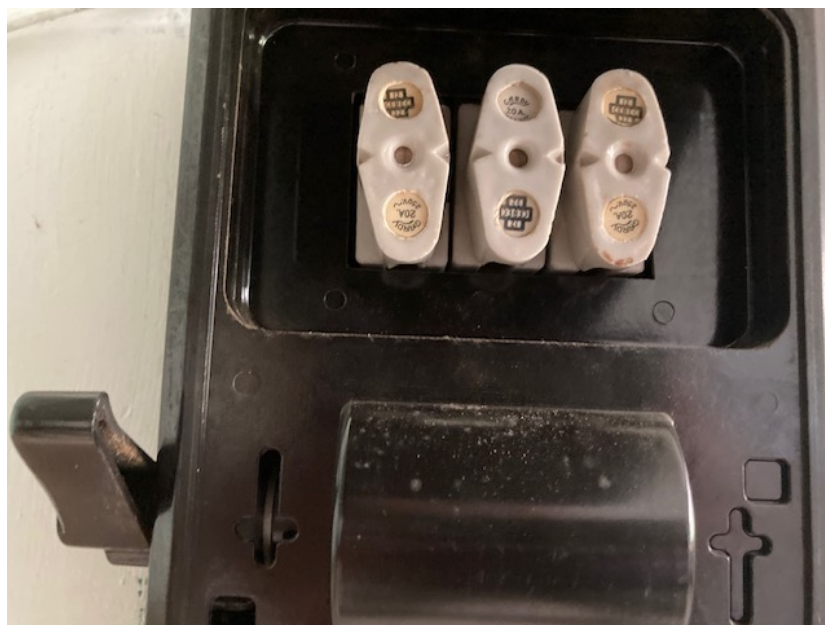
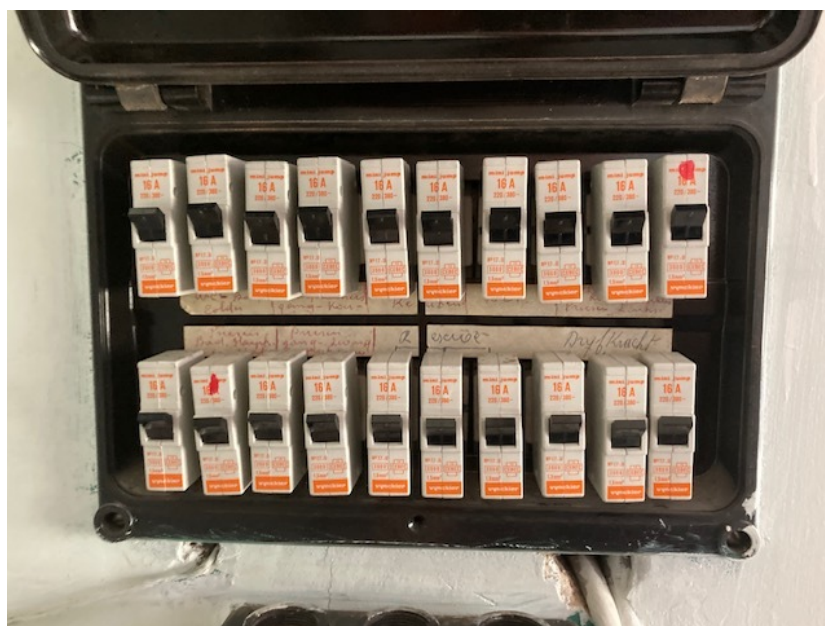
### Vereenvoudigd situatieplan of foto/schema van de (elektrische) installatie:

Hoofdschakelaar: penzekering 3x20A  
Hoofdbord: Penautomaten: 20x16A
