# Asbestinventarisatetest

Dascottelei 133/002, 2100 Antwerpen

Attestnummer : **20260714-000128.000**

Uitgegeven op : **14.07.2026**

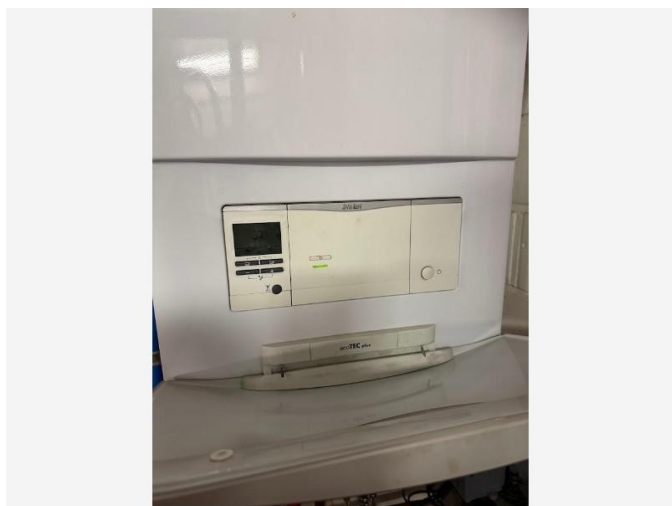
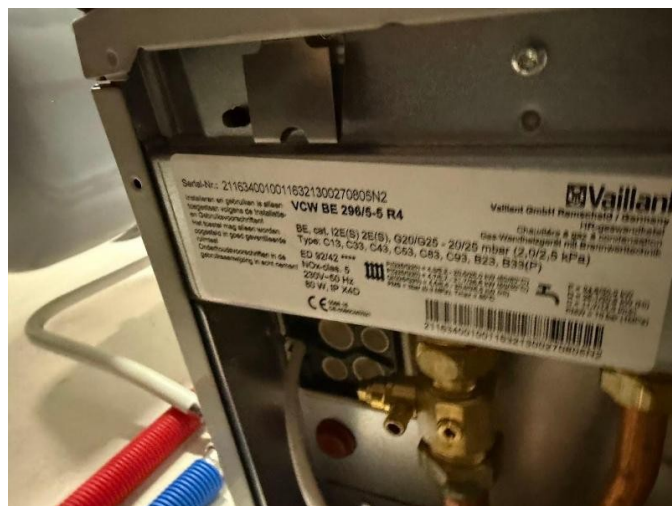
### Fiche 5: Materialen stookketel

| Beschrijving | Notitie | Terug te vinden op plannen |
|---|---|---|
| Fiche 5: Materialen stookketel | - | Plan 1.2: Plan garage |
