# Asbestinventarisatetest

Zamenhoflaan 20/6, 2900 Schoten

Attestnummer : 20230801-000255.000

Uitgegeven op : 01.08.2023

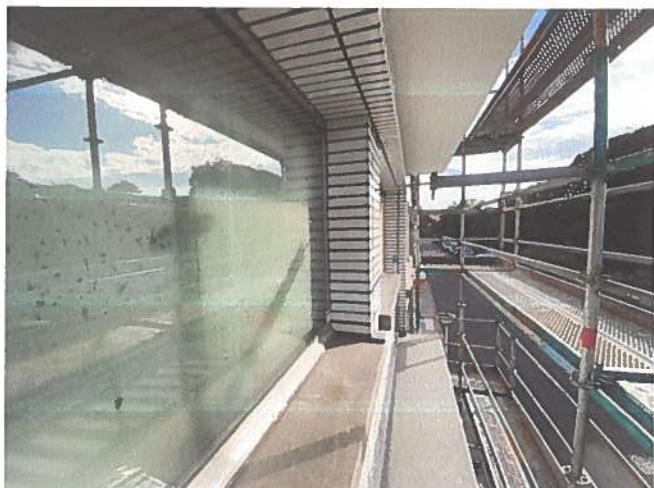
Overzichtsfoto

## Fiche 1: Mastiek ramen

| Toestand van het materiaal | Licht beschadigd, licht verweerd. Intact materiaal type Pical – asbestboard of categorie III 'gebondenheid' |

| # | Type | Referentie | Resultaat |
|---|---|---|---|
| 1.1 | Puntmonster | 2-001 | Chrysotiel |

- Zorg voor een veilig beheer. Vermijd het beschadigen van het asbestmateriaal. Controleer de toestand jaarlijks op wijzigingen.
