**Verslag huishoudelijke elektrische installatie op laagspanning en zeer lage spanning****Algemeen:**

| Referentie: <b>011-20260701-02</b> | Datum controle: <b>01/07/2026</b> |

| Adres installatie: | <b>August Vermeylenlaan 21 bus 9E, 2050 - Antwerpen</b> | Nummer teller(s): | <b>5879140</b> |

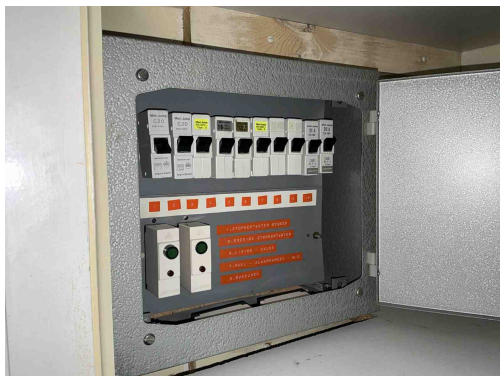
**D08** - De nodige markeringen op de beveiligingstoestellen ontbreken of zijn onleesbaar (Boek 1: 5.3.5.5).

*Opmerking: Oa bord 1*

**B30** - De houder van de beveiliging in een huishoudelijke ruimte is niet voorzien van aangepaste kalibreerelementen (Boek1: 5.3.5.5).

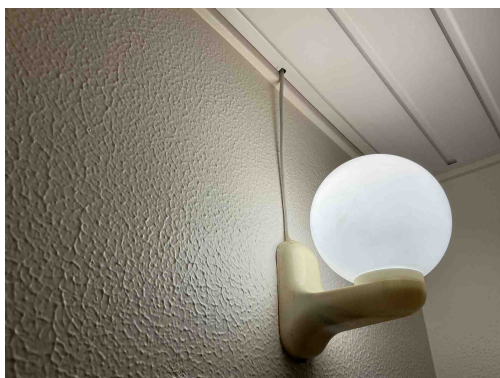
**C38** - Het gebruikte kabeltype (snoerkabel) voldoet niet aan de specificaties die van toepassing zijn op voedingsleidingen voor vaste installatie (Boek 1: 1.4.2.1, 5.2.6.2).

*Opmerking: Oa keuken , toilet , badkamer*

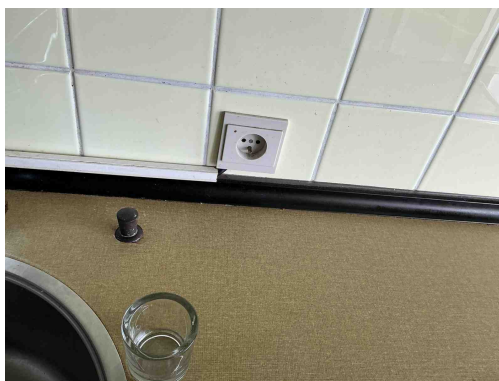
**C38** - Het gebruikte kabeltype (snoerkabel) voldoet niet aan de specificaties die van toepassing zijn op voedingsleidingen voor vaste installatie (Boek 1: 1.4.2.1, 5.2.6.2).

*Opmerking: Oa keuken , toilet , badkamer*

**A16** - Er is geen continuïteit van de beschermingsgeleider van de contactdoos (Boek 1: 5.4.3.4).

*Opmerking: Oa keuken*

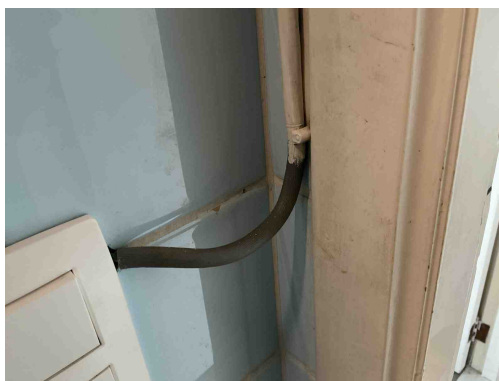
**C38** - Het gebruikte kabeltype (snoerkabel) voldoet niet aan de specificaties die van toepassing zijn op voedingsleidingen voor vaste installatie (Boek 1: 1.4.2.1, 5.2.6.2).

*Opmerking: Oa keuken , toilet , badkamer*

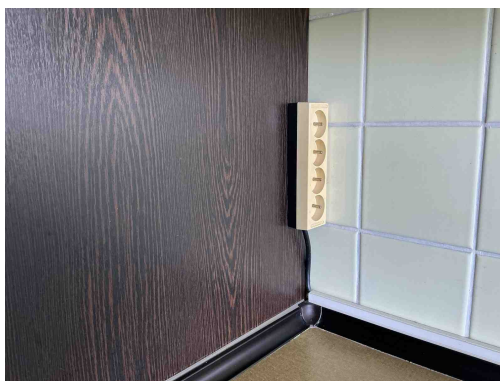
Elektrisch materieel niet geschikt voor de gebruikte toepassing.  
*Opmerking: Oa keuken*

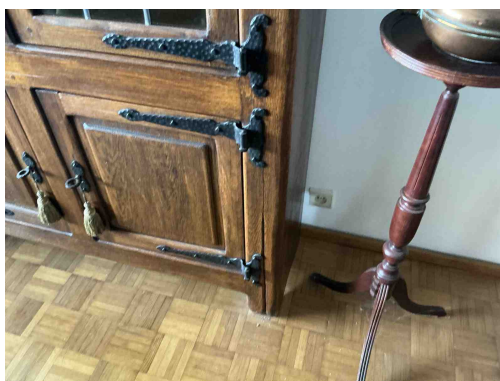
**A20** - Er bevindt zich een contactdoos zonder beschermingsgeleider in de elektrische installatie. Deze is niet geplaatst achter een differentieelstroombeschermingsinrichting met grote (max. 30mA) of zeer grote (max. 10mA) gevoeligheid.  
*Opmerking: Oa algemeen*

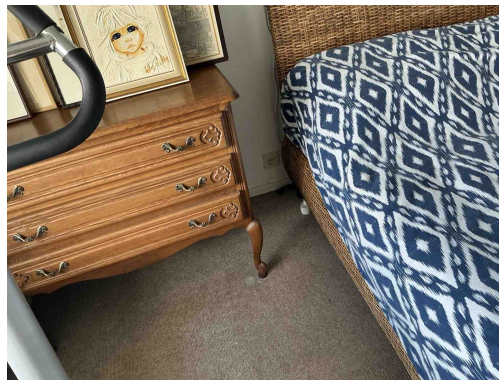
**A20** - Er bevindt zich een contactdoos zonder beschermingsgeleider in de elektrische installatie. Deze is niet geplaatst achter een differentieelstroombeschermingsinrichting met grote (max. 30mA) of zeer grote (max. 10mA) gevoeligheid.

*Opmerking: Oa algemeen*

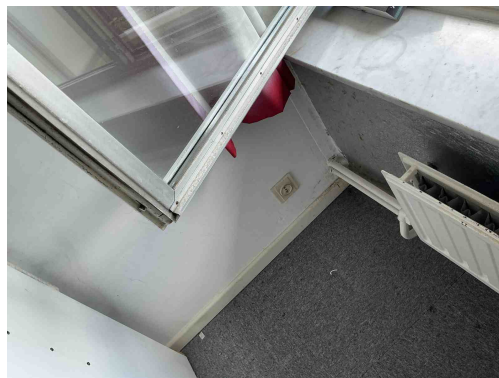
**A20** - Er bevindt zich een contactdoos zonder beschermingsgeleider in de elektrische installatie. Deze is niet geplaatst achter een differentieelstroombeschermingsinrichting met grote (max. 30mA) of zeer grote (max. 10mA) gevoeligheid.

*Opmerking: Oa algemeen*

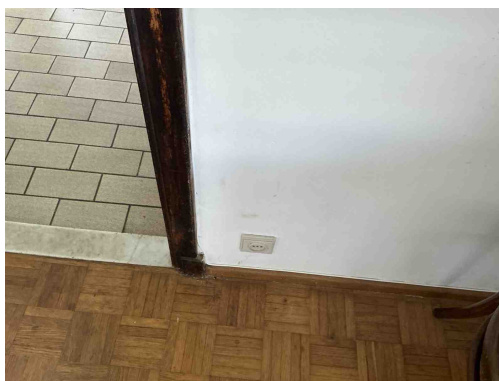
**A20** - Er bevindt zich een contactdoos zonder beschermingsgeleider in de elektrische installatie. Deze is niet geplaatst achter een differentieelstroombeschermingsinrichting met grote (max. 30mA) of zeer grote (max. 10mA) gevoeligheid.

*Opmerking: Oa algemeen*

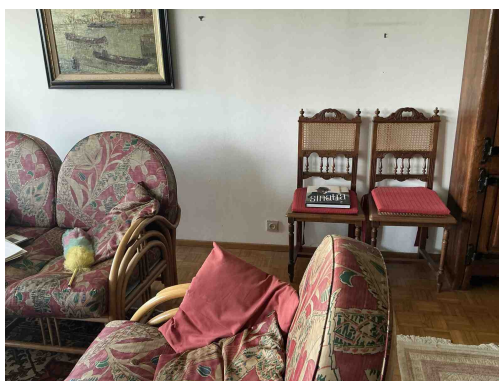
**A20** - Er bevindt zich een contactdoos zonder beschermingsgeleider in de elektrische installatie. Deze is niet geplaatst achter een differentieelstroombeschermingsinrichting met grote (max. 30mA) of zeer grote (max. 10mA) gevoeligheid.

*Opmerking: Oa algemeen*

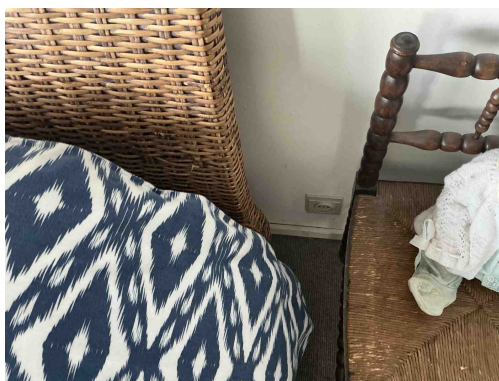
**A20** - Er bevindt zich een contactdoos zonder beschermingsgeleider in de elektrische installatie. Deze is niet geplaatst achter een differentieelstroombeschermingsinrichting met grote (max. 30mA) of zeer grote (max. 10mA) gevoeligheid.

*Opmerking: Oa algemeen*

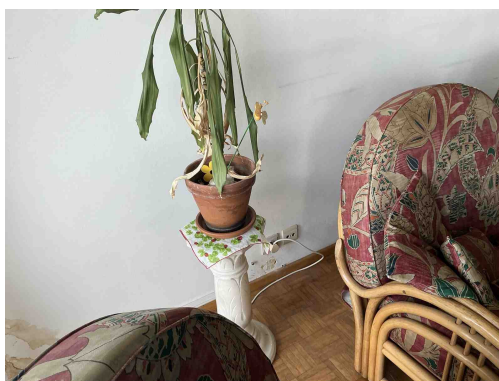
**A20** - Er bevindt zich een contactdoos zonder beschermingsgeleider in de elektrische installatie. Deze is niet geplaatst achter een differentieelstroombeschermingsinrichting met grote (max. 30mA) of zeer grote (max. 10mA) gevoeligheid.

*Opmerking: Oa algemeen*

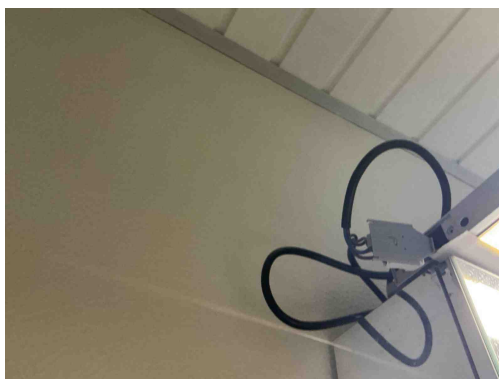
**C26** - De verbindingen zijn niet gebeurd in borden, in aftakdozen, aan de klemmen van contactdozen, schakelaars of in de verlichtingstoestellen (Boek 1: 5.2.6.1).

*Opmerking: Oa badkamer*
