# Asbestinventarisatetest

Grote Mierenstraat 3, 2801 Mechelen

Attestnummer : **20260714-000109.000**

**Asbestveilig** (maar mogelijk niet asbestvrij)

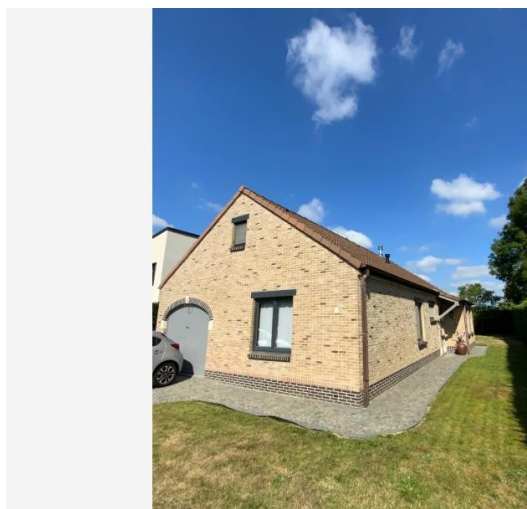
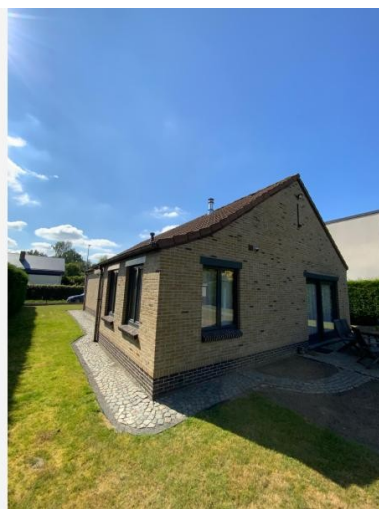
### Fiche 1: Rookgaskanaal (niet verdacht)

| Beschrijving | Notitie | Terug te vinden op plannen |
|---|---|---|
| Fiche 1: Rookgaskanaal (niet verdacht) | Het rookgaskanaal is niet-asbestverdacht. | Plan 1.3: Snede |

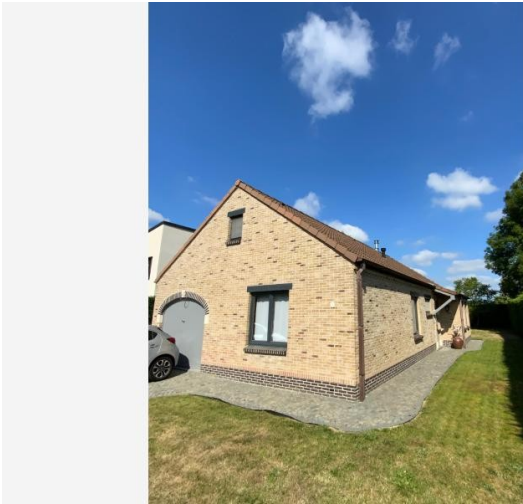
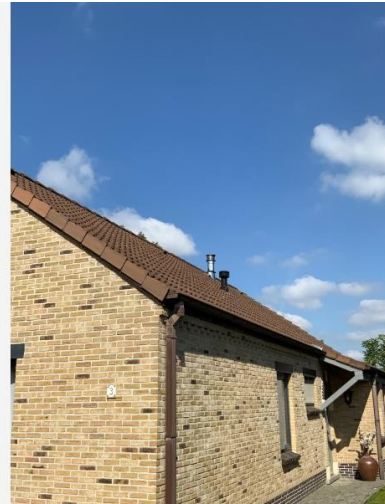
## Fiche 2: Dakbedekking bestaande uit pannen (niet verdacht)

| Beschrijving | Notitie | Terug te vinden op plannen |
|---|---|---|
| Fiche 2: Dakbedekking bestaande uit pannen (niet verdacht) | De dakbedekking is niet-asbestverdacht. | - |

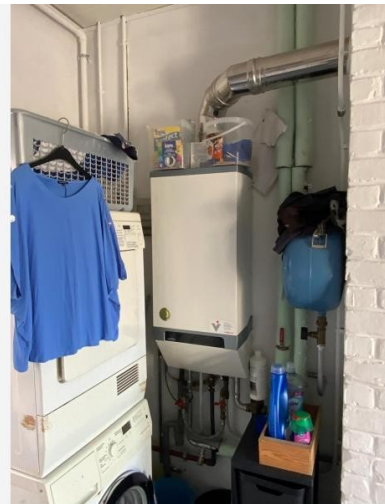
## Fiche 3: CV-ketel (niet verdacht)

| Beschrijving | Notitie | Terug te vinden op plannen |
|---|---|---|
| Fiche 3: CV-ketel (niet verdacht) | De CV-ketel (dichtingen, isolerend materiaal) is niet asbestverdacht. | - |

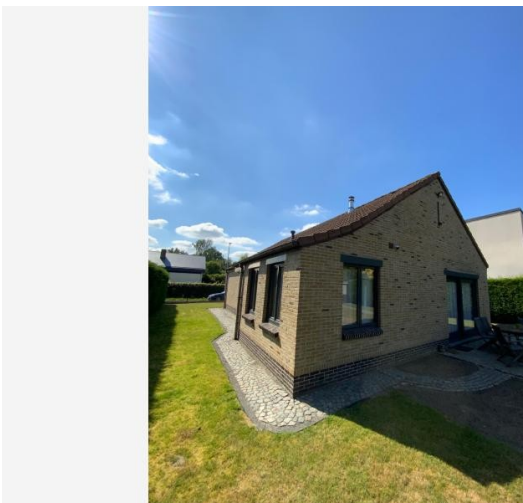
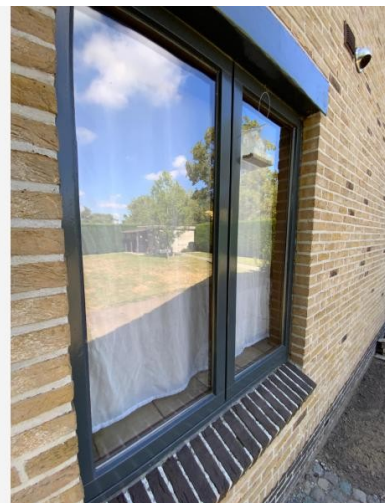
## Fiche 4: Mastiek (niet asbestverdacht)

| Beschrijving | Notitie | Terug te vinden op plannen |
|---|---|---|
| Fiche 4: Mastiek (niet asbestverdacht) | Er is geen asbestverdachte mastiek aanwezig. | - |

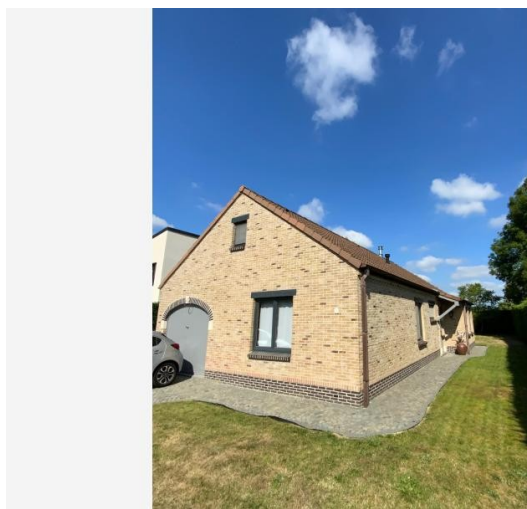
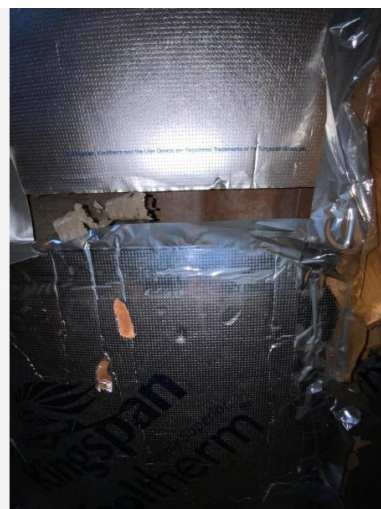
### Fiche 7: Onderdak (niet aanwezig)

| Beschrijving | Notitie | Terug te vinden op plannen |
|---|---|---|
| Fiche 7: Onderdak (niet aanwezig) | Er is geen te onderzoeken onderdak aanwezig op de inspectielocatie. | - |
