# Asbestinventarisatetest

Cornelius Sneyssenslaan 117, 9820 Merelbeke

Attestnummer : 20240131-000403.000

Uitgegeven op : 31.01.2024

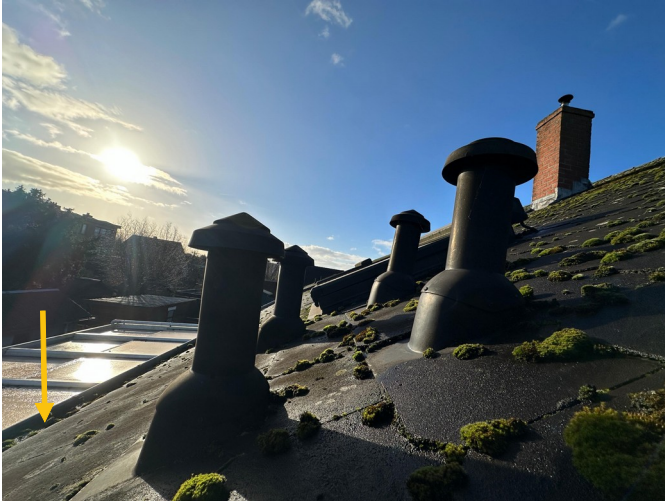
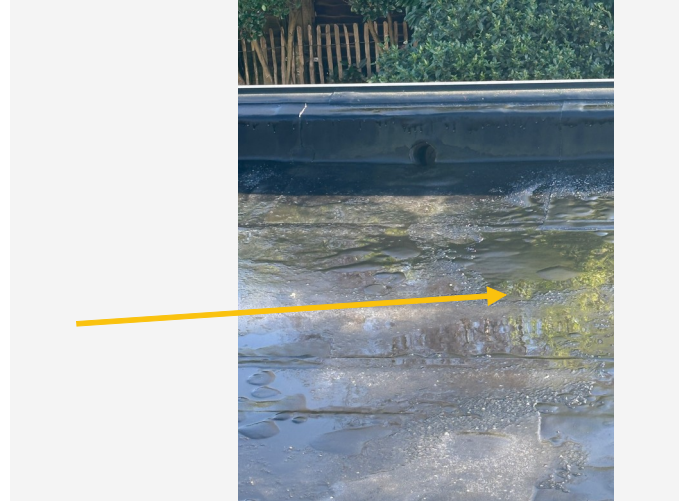
# Fiche 1: Slib dakgoten en plat dak

Asbestmateriaal - afvalstof

Overzichtsfoto

Detailfoto

| Bron van de resten | Aangezien het gevelleien en dakleien asbesthoudend zijn, is abestcontaminatie mogelijk. Het slib en mos bevindt zich nog altijd in de dakgoten en het plat dak. |
| Gebondenheid resten | Niet hecht |
| Hoeveelheid (gewicht - aantal) | <ul style="list-style-type: none"> <li>20,00 kg - 1 stuk</li> </ul> |

**Dringend verwijderen**

- Verwijder het asbestafval.

De eigenaar, doe-het-zelfer of werknemer met opleidingsattest eenvoudige handeling mag het gecontamineerde slib verwijderen met de nodige maatregelen:

- \* Maak dakgoot nat en verwijder het 'asbesthoudende slib'
- \* Deponeer in asbest-afvalzak en verwijder als asbestafval

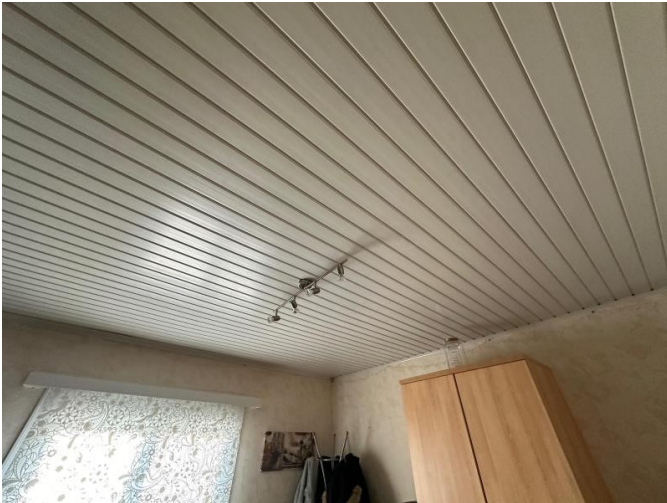
Vrije foto

De deskundige kon vaststellen dat zowel de wanden als plafonds bestaan uit gyproc platen en of pvc planchetten.

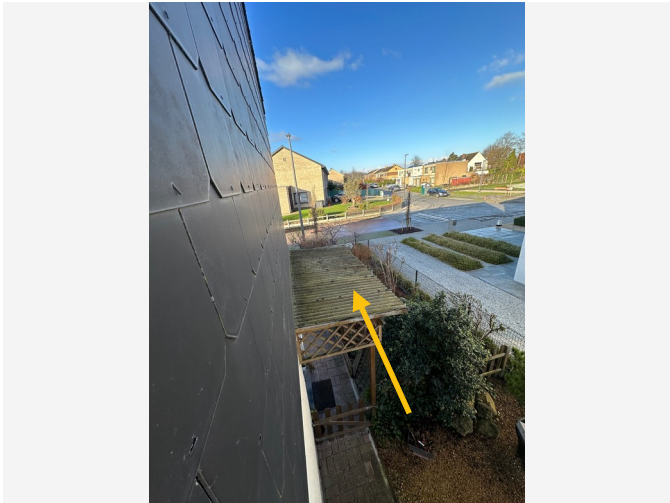
Vrije foto

De deskundige heeft vastgesteld dat de golfplaten bestaan uit glasvezelplaten.
