# Asbestinventarisatetest

Houtseweg 54, 2340 Beerse

Attestnummer : **20230829-000229.001**

Uitgegeven op : **29.08.2023**

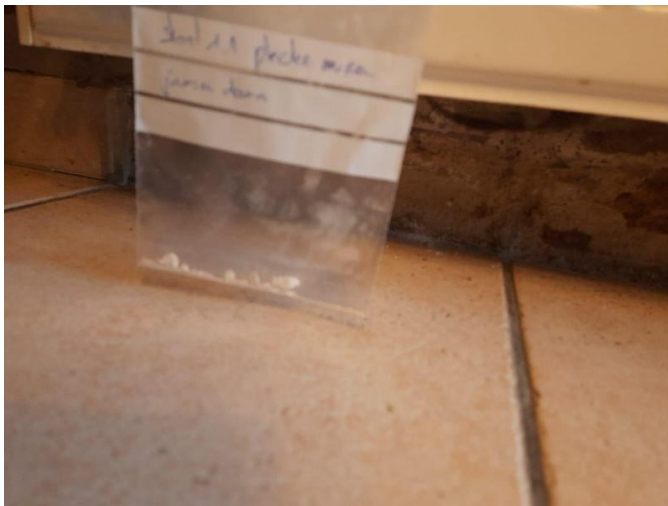
## Fiche 2: Pleisterwerk muren

Geen asbest

Overzichtsfoto

Detailfoto

| Beschrijving | Pleisterwerk muren |
| Omgeving | Binnen |
| Primaire drager | Binnenwand |

| Bindmiddel van materiaal | Gips - kalk |
| Gebondenheid op basis van bindmiddel | Niet-hechtgebonden |
| Hoeveelheid (oppervlakte - dikte - aantal) | <ul style="list-style-type: none"> <li>120,00 m<sup>2</sup> - 1,00 cm - 1 stuk</li> </ul> |

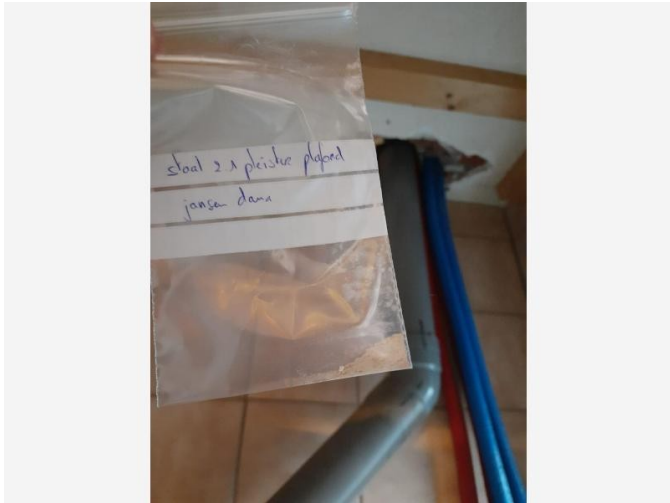
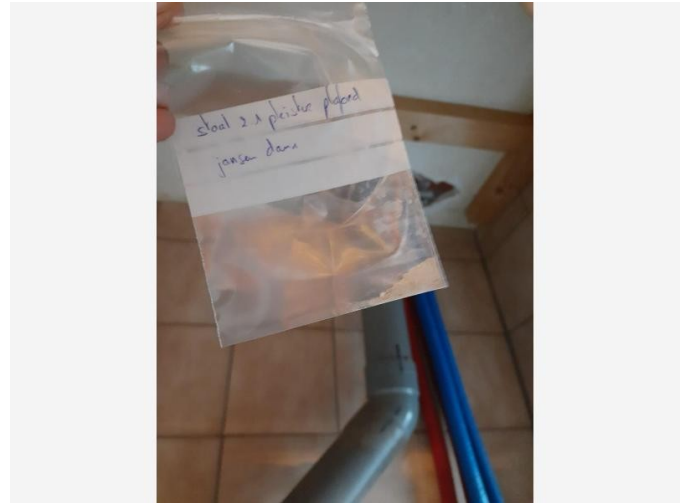
## Fiche 3: Pleisterwerk plafond

Geen asbest

Overzichtsfoto

Detailfoto

| Beschrijving | Pleisterwerk plafond |
| Omgeving | Binnen |
| Primaire drager | Plafond |

| <b>Bindmiddel van materiaal</b> | Gips - kalk |
| <b>Gebondenheid op basis van bindmiddel</b> | Niet-hechtgebonden |
| <b>Hoeveelheid (oppervlakte - dikte - aantal)</b> | <ul style="list-style-type: none"> <li>• 120,00 m<sup>2</sup> - 1,00 cm - 1 stuk</li> </ul> |
