# Asbestinventarisatetest

Baan op Sas 2 65, 2960 Brecht

Attestnummer : 20260716-000401.000

## Zone 1: Hoofdgebouw

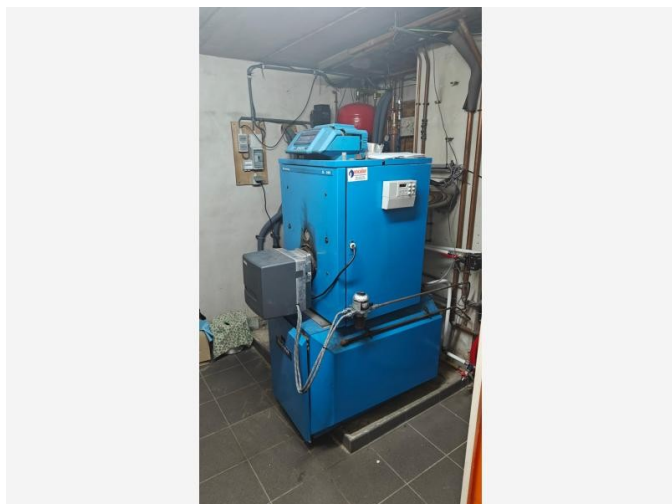
### Fiche 2: leidingisolatie

| Beschrijving | Notitie | Terug te vinden op plannen |
|---|---|---|
| Fiche 2: leidingisolatie | Leidingisolatie betreft buis/schuim isolatie, niet asbestverdacht | - |

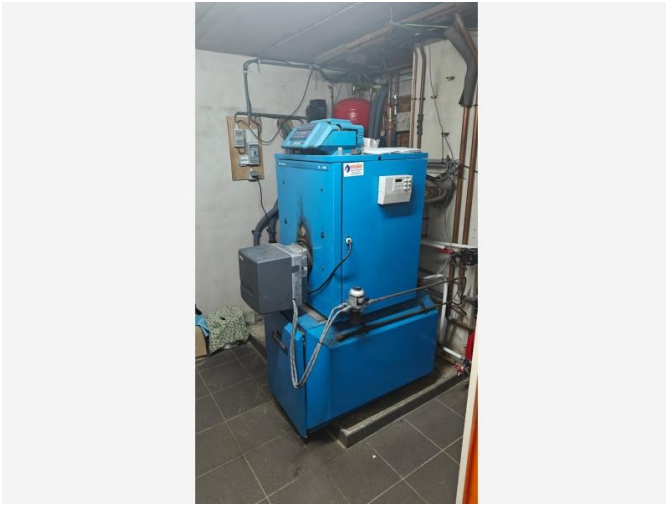
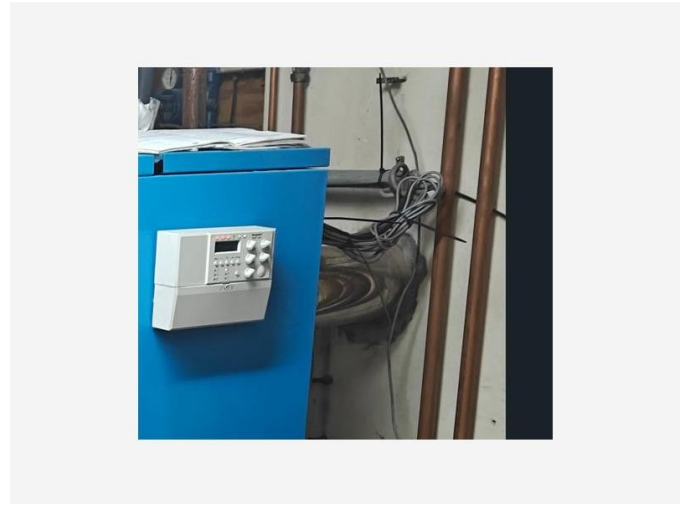
## Fiche 3: rookgaskanaal

| Beschrijving | Notitie | Terug te vinden op plannen |
|---|---|---|
| Fiche 3: rookgaskanaal | Rookgaskanaal cv-ketel betreft alumium, niet asbestverdacht.<br><br>Controle betreft gedeelte rookgaskanaal in technische ruimte, rookgaskanaal in schouw niet controleerbaar.<br><br>Indien in de schouw bij toekomstige renovaties eventueel een cementen koker wordt vastgesteld, laten controleren op asbest. | - |

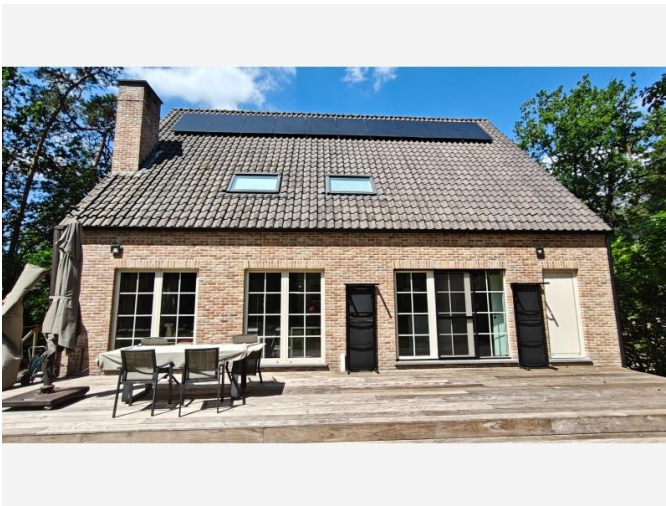
## Fiche 4: dakbedekking

| Beschrijving | Notitie | Terug te vinden op plannen |
|---|---|---|
| Fiche 4: dakbedekking | Geen platte daken aanwezig, hellend dak betreft pannen, niet asbestverdacht | - |

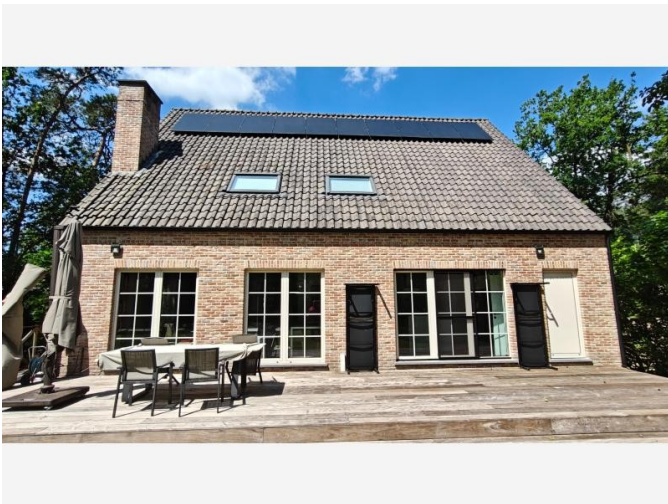
## Fiche 6: onderdak hellende daken

| Beschrijving | Notitie | Terug te vinden op plannen |
|---|---|---|
| Fiche 6: onderdak hellende daken | Onderdak betreft soepele PVC beplating, niet asbestverdacht | - |

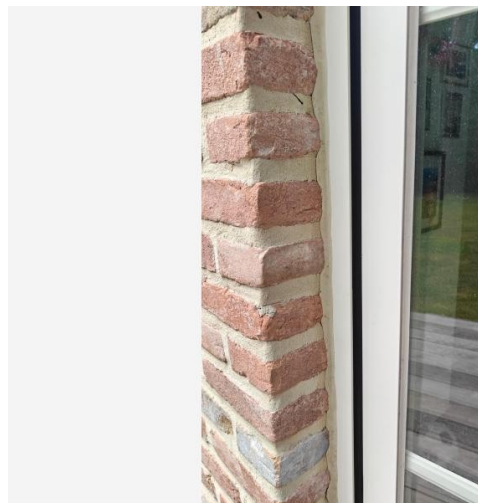
## Fiche 7: kitting ramen

| Beschrijving | Notitie | Terug te vinden op plannen |
|---|---|---|
| Fiche 7: kitting ramen | Kitting alle ramen en deuren betreft siliconen of gelijkaardig, niet asbestverdacht | - |
