**Verslag huishoudelijke elektrische installatie op laagspanning en zeer lage spanning****Algemeen:**

| Referentie: <b>010-20260715-05</b> | Datum controle: <b>15/07/2026</b> |

| Adres installatie: | <b>Graatakker 133 bus 8, 2300 - Turnhout</b> | Nummer teller(s): | <b>1LGZ047064552</b> |

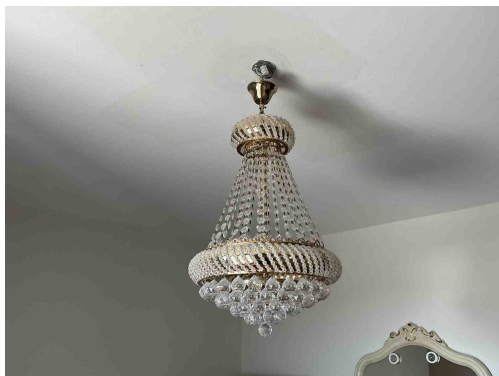
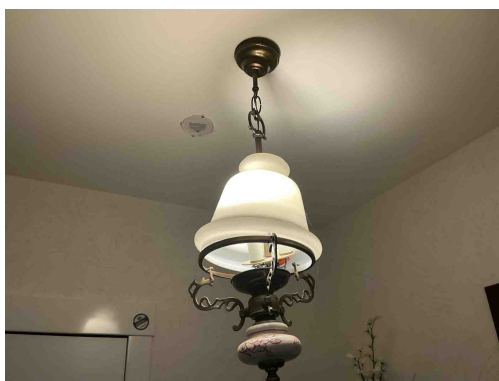
| Verdeelbord | |
|---|---|
| | Klasse 00 armatuur<br><i>Opmerking: Oa gang en living</i> |

Klasse 00 armatuur  
*Opmerking: Oa gang en living*

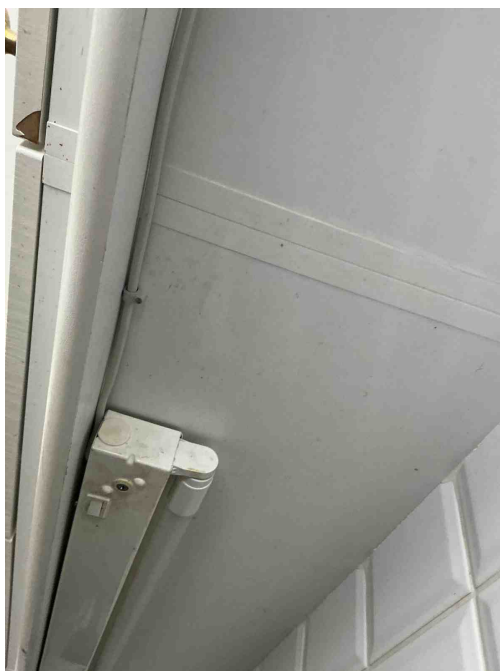
| Verdeelbord | |
|---|---|
| <b>C38</b> | Het gebruikte kabeltype (snoerkabel) voldoet niet aan de specificaties die van toepassing zijn op voedingsleidingen voor vaste installatie (Boek 1: 1.4.2.1, 5.2.6.2).<br><i>Opmerking: Oa keuken</i> |

**C38** - Het gebruikte kabeltype (snoerkabel) voldoet niet aan de specificaties die van toepassing zijn op voedingsleidingen voor vaste installatie (Boek 1: 1.4.2.1, 5.2.6.2).

*Opmerking: Oa keuken*

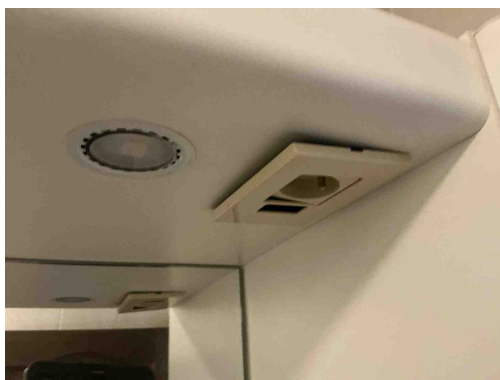
| Verdeelbord | |
|---|---|
| <b>T09</b> | Bepaalde contactdozen en/of schakelaars zijn beschadigd (Boek 1: 1.4.1.3).<br><i>Opmerking: Oa badkamer</i> |

**T09** - Bepaalde contactdozen en/of schakelaars zijn beschadigd (Boek 1: 1.4.1.3).

*Opmerking: Oa badkamer*

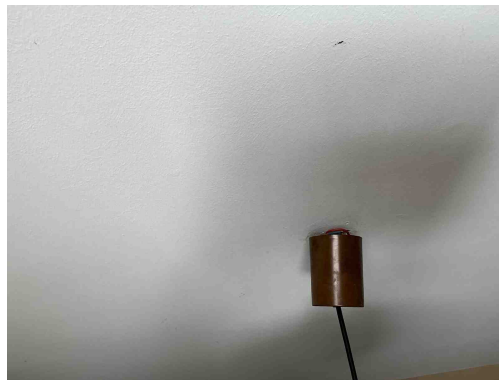
| Verdeelbord | |
|---|---|
| <b>C21</b> | Het gebruik van geleiders van het type VOB, zonder bijkomende afscherming is niet toegestaan (Boek 1: 5.2.9.6).<br><i>Opmerking: Oa slaapkamer</i> |

**C21** - Het gebruik van geleiders van het type VOB, zonder bijkomende afscherming is niet toegestaan (Boek 1: 5.2.9.6).  
*Opmerking: Oa slaapkamer*

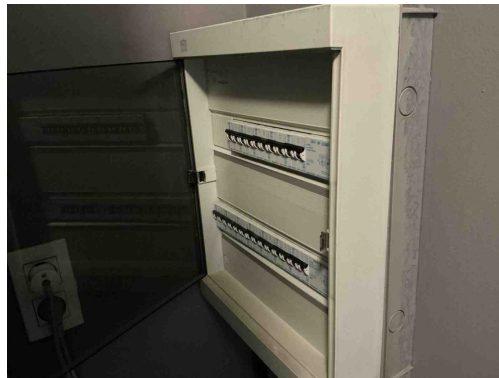
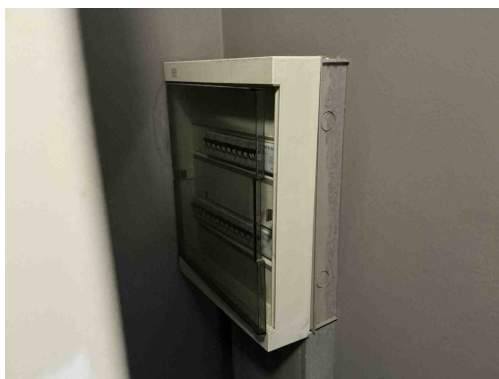
| Verdeelbord | |
|---|---|
| <b>B17</b> | De voedingsspanning is niet op elk bord vermeld (Boek 1: 3.1.3.3).<br><i>Opmerking: Oa bord 1</i> |

**B17** - De voedingsspanning is niet op elk bord vermeld (Boek 1: 3.1.3.3).  
*Opmerking: Oa bord 1*

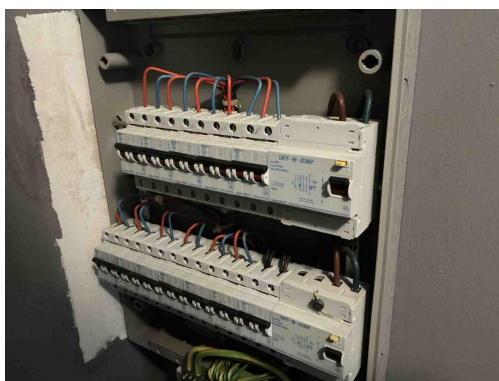
| Verdeelbord | |
|---|---|
| <b>T21</b> | Het elektrisch materieel is niet geplaatst volgens de voorschriften van de fabrikant/ regels van goed vakmanschap .<br>(Boek 1: 1.4.1.3)<br><i>Opmerking: Oa bord 1 vijzen van de ophanging zijn niet afgedekt</i> |

**T21** - Het elektrisch materieel is niet geplaatst volgens de voorschriften van de fabrikant/ regels van goed vakmanschap . (Boek 1: 1.4.1.3)  
*Opmerking: Oa bord 1 vijzen van de ophanging zijn niet afgedekt*
