## Verslag huishoudelijke elektrische installatie op laagspanning en zeer lage spanning

**'t Plein 5, 2800 - Mechelen**

☒ 6.5 (Controlebezoek)

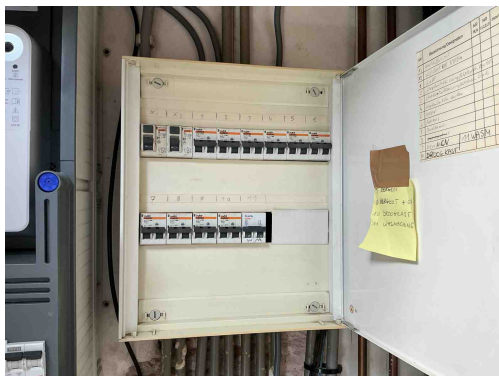
**B17** - De voedingsspanning is niet op elk bord vermeld (Boek 1: 3.1.3.3).

*Opmerking: Oa bord 1*

**C28** - Niet gebruikte leidingen onder spanning zijn niet op een degelijke manier geïsoleerd of verwijderd (Boek 1: 4.2.1.1).

*Opmerking: Oa aan bord 1*

**B17** De voedingsspanning is niet op elk bord vermeld (Boek 1: 3.1.3.3).  
*Opmerking: Oa bord 1*

**C28** Niet gebruikte leidingen onder spanning zijn niet op een degelijke manier geïsoleerd of verwijderd (Boek 1: 4.2.1.1).  
*Opmerking: Oa aan bord 1*

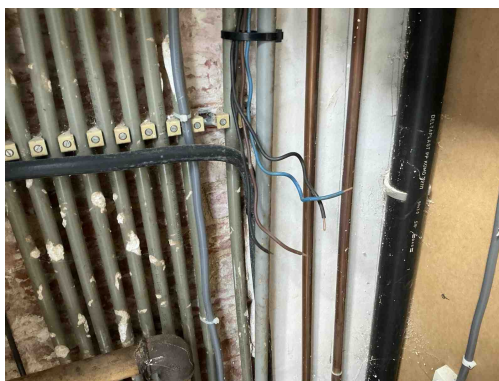
**C28** - Niet gebruikte leidingen onder spanning zijn niet op een degelijke manier geïsoleerd of verwijderd (Boek 1: 4.2.1.1).

*Opmerking: Oa aan bord 1*

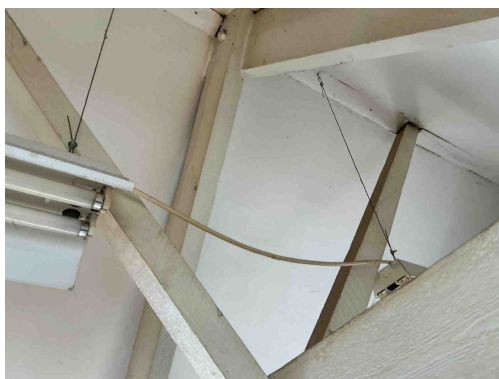
**C38** - Het gebruikte kabeltype (snoerkabel) voldoet niet aan de specificaties die van toepassing zijn op voedingsleidingen voor vaste installatie (Boek 1: 1.4.2.1, 5.2.6.2).

*Opmerking: Oa zolder*

**C38** Het gebruikte kabeltype (snoerkabel) voldoet niet aan de specificaties die van toepassing zijn op voedingsleidingen voor vaste installatie (Boek 1: 1.4.2.1, 5.2.6.2).  
*Opmerking: Oa zolder*

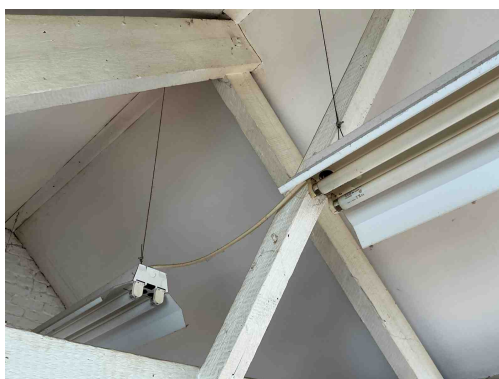
**C38** - Het gebruikte kabeltype (snoerkabel) voldoet niet aan de specificaties die van toepassing zijn op voedingsleidingen voor vaste installatie (Boek 1: 1.4.2.1, 5.2.6.2).

*Opmerking: Oa zolder*
