**Verslag huishoudelijke elektrische installatie op laagspanning en zeer lage spanning****Algemeen:**

| Referentie: <b>010-20260717-07</b> | Datum controle: <b>17/07/2026</b> |

| Adres installatie: <b>Steenbakkerslaan 23, 2300 - Turnhout</b> | Nummer teller(s): <b>1SAG3200032887</b> |

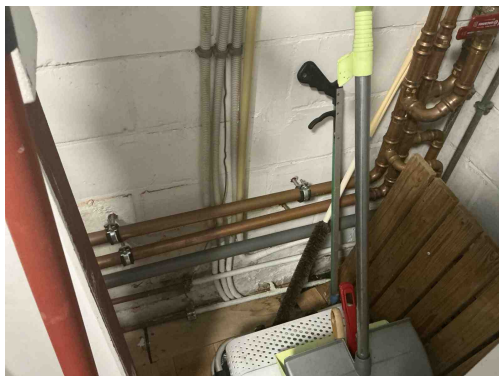
| Aarding | |
|---|---|
| <b>C24</b> | De afstand tussen de elektrische leiding(en) en niet elektrische leiding(en) is onvoldoende (Boek 1: 5.2.8).<br><i>Opmerking: Oa cv ketel</i> |

**C24** - De afstand tussen de elektrische leiding(en) en niet elektrische leiding(en) is onvoldoende (Boek 1: 5.2.8).  
*Opmerking: Oa cv ketel*

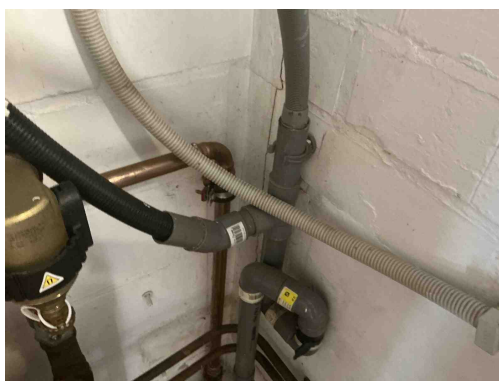
**C24** - De afstand tussen de elektrische leiding(en) en niet elektrische leiding(en) is onvoldoende (Boek 1: 5.2.8).  
*Opmerking: Oa cv ketel*

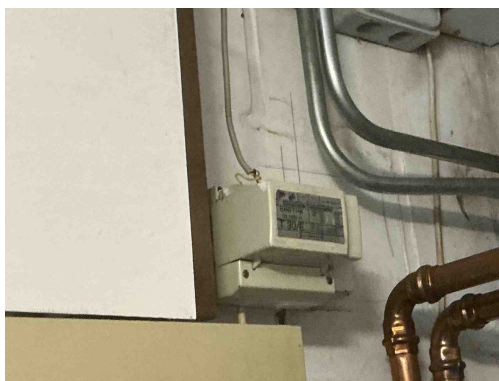
| Aarding | |
|---|---|
| <b>D25</b> | De verbindinginstallaties en/of de beveiligingstoestellen (veiligheden, vermogensschakelaars, differentieelstroombeveiligingsinrichtingen...) moeten op steunpanelen gegroepeerd en gemonteerd zijn in één of meer schakel- en verdeelborden. (Boek 1: 5.3.5.1)<br><i>Opmerking: Oa aan bord 3</i> |

**D25** - De verbindinginstallaties en/of de beveiligingstoestellen (veiligheden, vermogensschakelaars, differentieelstroombeveiligingsinrichtingen...) moeten op steunpanelen gegroepeerd en gemonteerd zijn in één of meer schakel- en verdeelborden. (Boek 1: 5.3.5.1)

*Opmerking: Oa aan bord 3*

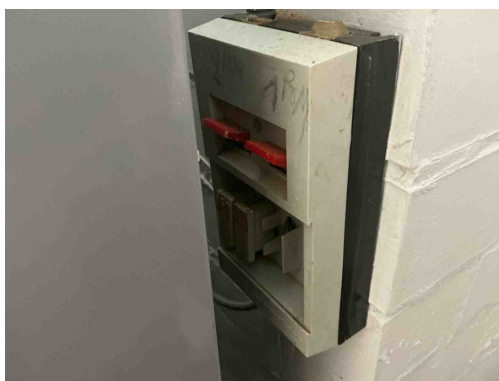
**B06** - Het elektrisch verdeelbord heeft niet de minimale beschermingsgraad IPXX-B in een gewone ruimte (Boek 1: 4.2.2.3).  
*Opmerking: Oa bord 1,2,3,...*

**B17** - De voedingsspanning is niet op elk bord vermeld (Boek 1: 3.1.3.3).  
*Opmerking: Oa bord 1,2,3,...*

**B18** - Het volgnummer is niet op elk bord vermeld (Boek 1: 3.1.3.3).  
*Opmerking: Oa bord 1,2,3,...*

**B30** - De houder van de beveiliging in een huishoudelijke ruimte is niet voorzien van aangepaste kalibreerelementen (Boek1: 5.3.5.5).  
*Opmerking: Oa bord 2*

**B29** - Het elektrisch verdeelbord in een huishoudelijke ruimte is niet voorzien van een deur (Boek1: 5.3.5.1).  
*Opmerking: Oa bord 2*

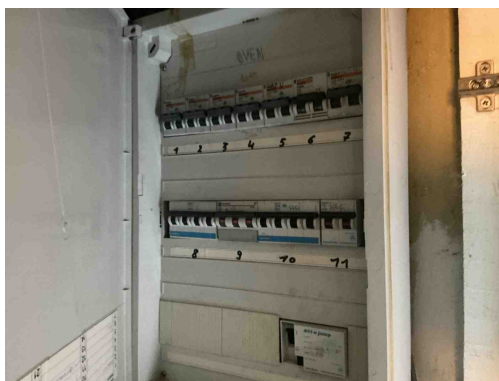
**B06** - Het elektrisch verdeelbord heeft niet de minimale beschermingsgraad IPXX-B in een gewone ruimte (Boek 1: 4.2.2.3).  
*Opmerking: Oa bord 1,2,3,...*

**B17** - De voedingsspanning is niet op elk bord vermeld (Boek 1: 3.1.3.3).  
*Opmerking: Oa bord 1,2,3,...*

**B18** - Het volgnummer is niet op elk bord vermeld (Boek 1: 3.1.3.3).  
*Opmerking: Oa bord 1,2,3,...*

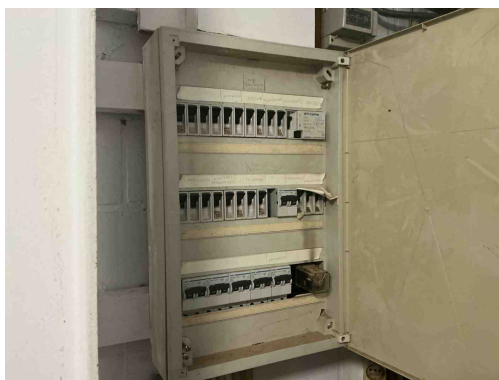
**B06** - Het elektrisch verdeelbord heeft niet de minimale beschermingsgraad IPXX-B in een gewone ruimte (Boek 1: 4.2.2.3).  
*Opmerking: Oa bord 1,2,3,...*

**B17** - De voedingsspanning is niet op elk bord vermeld (Boek 1: 3.1.3.3).  
*Opmerking: Oa bord 1,2,3,...*

**B18** - Het volgnummer is niet op elk bord vermeld (Boek 1: 3.1.3.3).  
*Opmerking: Oa bord 1,2,3,...*

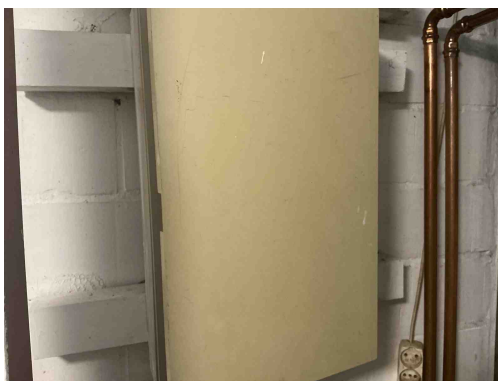
**B17** - De voedingsspanning is niet op elk bord vermeld (Boek 1: 3.1.3.3).  
*Opmerking: Oa bord 1,2,3,...*

**B18** - Het volgnummer is niet op elk bord vermeld (Boek 1: 3.1.3.3).  
*Opmerking: Oa bord 1,2,3,...*

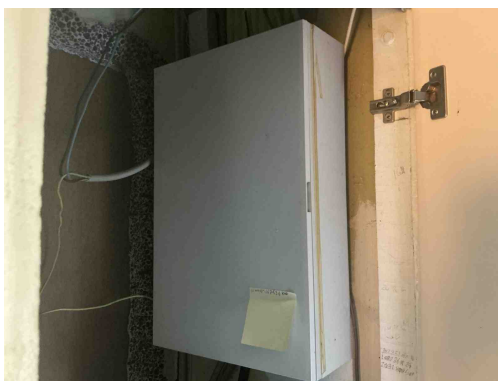
**B17** - De voedingsspanning is niet op elk bord vermeld (Boek 1: 3.1.3.3).  
*Opmerking: Oa bord 1,2,3,...*

**B18** - Het volgnummer is niet op elk bord vermeld (Boek 1: 3.1.3.3).  
*Opmerking: Oa bord 1,2,3,...*

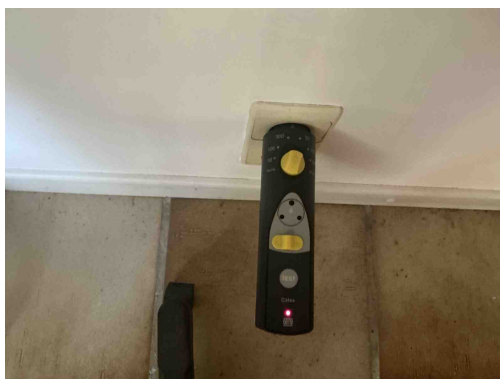
**A16** - Er is geen continuïteit van de beschermingsgeleider van de contactdoos (Boek 1: 5.4.3.4).  
*Opmerking: Oa keuken 1 , living , berging ,...*

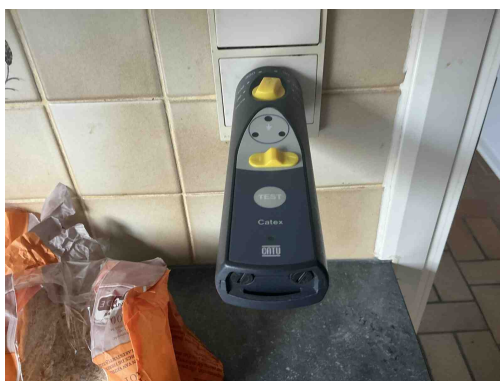
**A16** - Er is geen continuïteit van de beschermingsgeleider van de contactdoos (Boek 1: 5.4.3.4).  
*Opmerking: Oa keuken 1 , living , berging ,...*

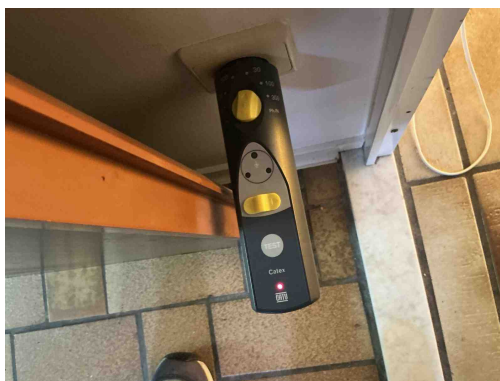
**A16** - Er is geen continuïteit van de beschermingsgeleider van de contactdoos (Boek 1: 5.4.3.4).  
*Opmerking: Oa keuken 1 , living , berging ,...*

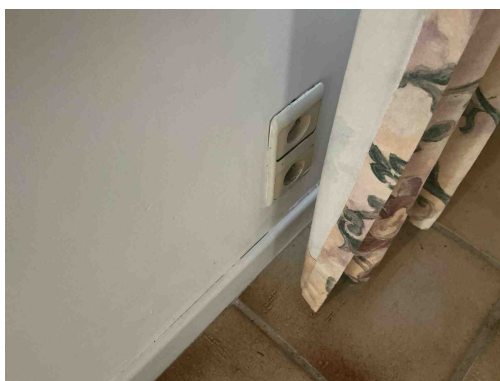
**T10** - Bepaalde contactdozen en/of schakelaars zijn niet degelijk bevestigd (Boek 1: 1.4.1.3).  
*Opmerking: Oa keuken , gang, living,....*

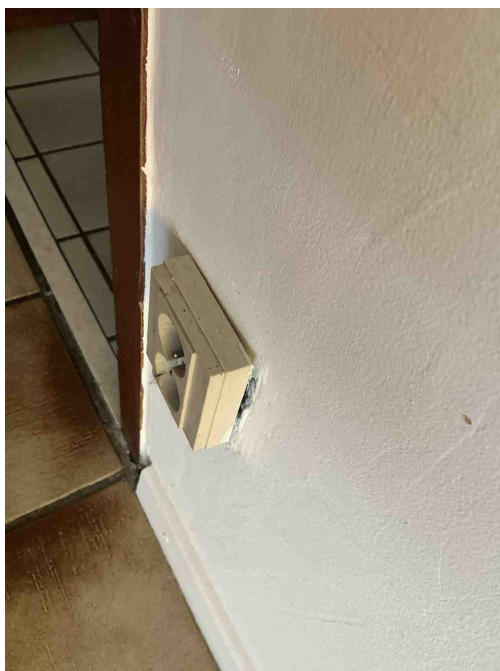
**T10** - Bepaalde contactdozen en/of schakelaars zijn niet degelijk bevestigd (Boek 1: 1.4.1.3).  
*Opmerking: Oa keuken , gang,living,....*

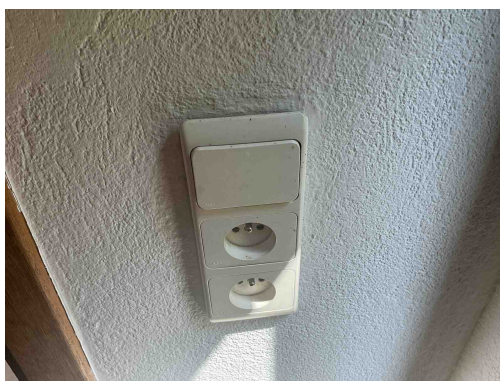
**T10** - Bepaalde contactdozen en/of schakelaars zijn niet degelijk bevestigd (Boek 1: 1.4.1.3).  
*Opmerking: Oa keuken , gang,living,....*

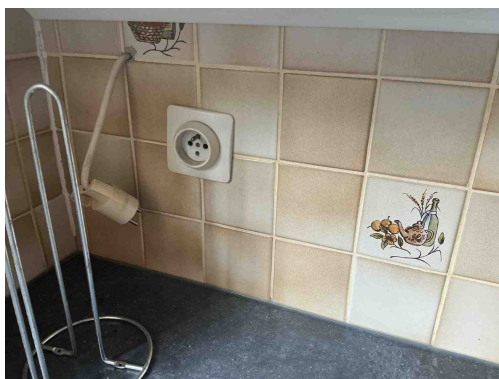
**T10** - Bepaalde contactdozen en/of schakelaars zijn niet degelijk bevestigd (Boek 1: 1.4.1.3).  
*Opmerking: Oa keuken , gang, living,....*

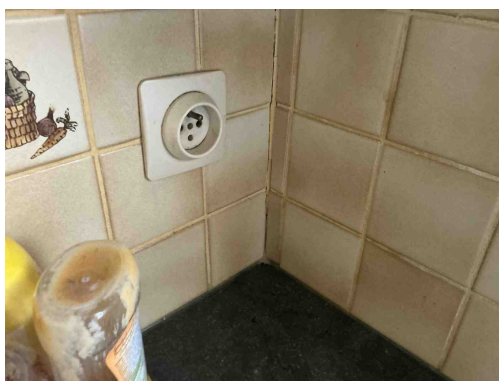
**T10** - Bepaalde contactdozen en/of schakelaars zijn niet degelijk bevestigd (Boek 1: 1.4.1.3).  
*Opmerking: Oa keuken , gang, living,....*

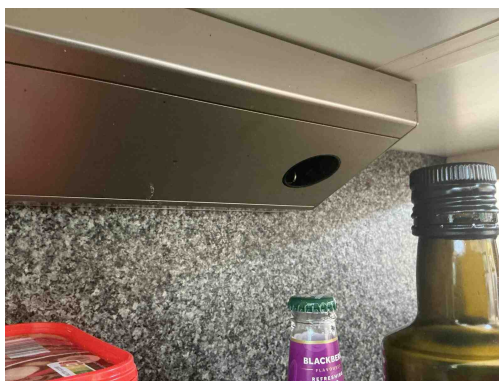
**T03** - Contactdozen met randaarding zijn niet toegelaten in huishoudelijke installaties en in niet huishoudelijke installaties zonder BA4/BA5 personeel (Boek 1: 5.3.5.2).

*Opmerking: Oa keuken 2*

**T11** - De contactdozen waarvan de toegekende stroomsterkte maximaal 16A en de toegekende spanning maximaal 250V bedraagt en niet bedoeld zijn voor de voeding van een of meerdere verbruikstoestellen voor een specifiek doel en niet geplaatst zijn in of op schakel- en verdeelborden, beschikken niet of IPXX-D (incl. gemeenschappelijke delen residentieel geheel) (Boek 1: 4.2.2.3/5.3.5.2).

*Opmerking: Gang , slaapkamer 1 en 2 ,.....*

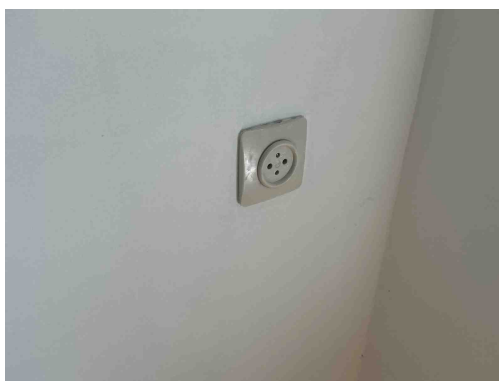
**T11** - De contactdozen waarvan de toegekende stroomsterkte maximaal 16A en de toegekende spanning maximaal 250V bedraagt en niet bedoeld zijn voor de voeding van een of meerdere verbruikstoestellen voor een specifiek doel en niet geplaatst zijn in of op schakel- en verdeelborden, beschikken niet of IPXX-D (incl. gemeenschappelijke delen residentieel geheel) (Boek 1: 4.2.2.3/5.3.5.2).

*Opmerking: Gang , slaapkamer 1 en 2 ,.....*

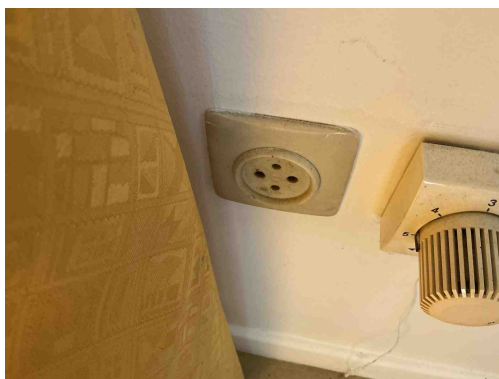
**T11** - De contactdozen waarvan de toegekende stroomsterkte maximaal 16A en de toegekende spanning maximaal 250V bedraagt en niet bedoeld zijn voor de voeding van een of meerdere verbruikstoestellen voor een specifiek doel en niet geplaatst zijn in of op schakel- en verdeelborden, beschikken niet of IPXX-D (incl. gemeenschappelijke delen residentieel geheel) (Boek 1: 4.2.2.3/5.3.5.2).

*Opmerking: Gang , slaapkamer 1 en 2 ,.....*

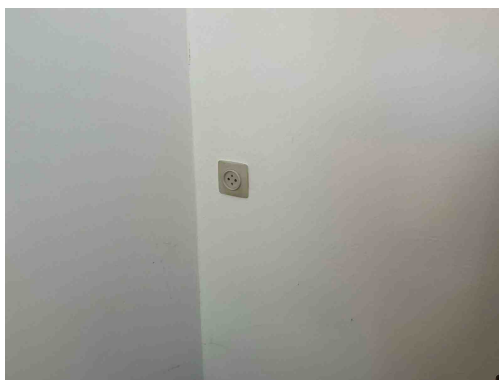
**T11** - De contactdozen waarvan de toegekende stroomsterkte maximaal 16A en de toegekende spanning maximaal 250V bedraagt en niet bedoeld zijn voor de voeding van een of meerdere verbruikstoestellen voor een specifiek doel en niet geplaatst zijn in of op schakel- en verdeelborden, beschikken niet of IPXX-D (incl. gemeenschappelijke delen residentieel geheel) (Boek 1: 4.2.2.3/5.3.5.2).

*Opmerking: Gang , slaapkamer 1 en 2 ,.....*

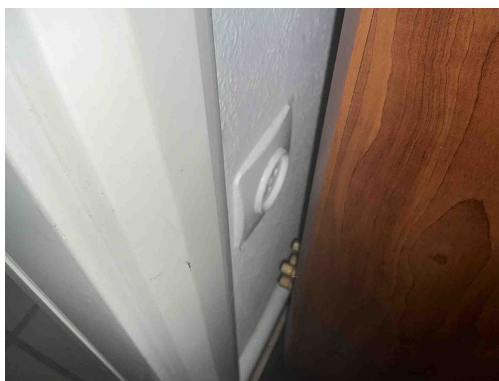
**T11** - De contactdozen waarvan de toegekende stroomsterkte maximaal 16A en de toegekende spanning maximaal 250V bedraagt en niet bedoeld zijn voor de voeding van een of meerdere verbruikstoestellen voor een specifiek doel en niet geplaatst zijn in of op schakel- en verdeelborden, beschikken niet of IPXX-D (incl. gemeenschappelijke delen residentieel geheel) (Boek 1: 4.2.2.3/5.3.5.2).

*Opmerking: Gang , slaapkamer 1 en 2 ,.....*

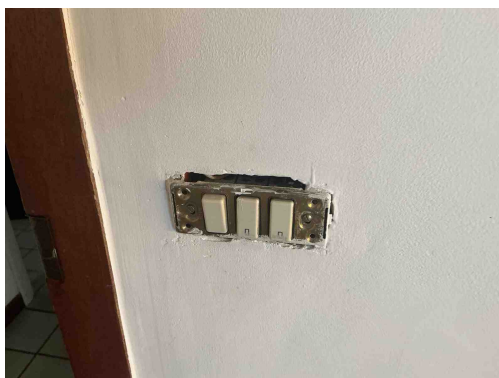
**T09** - Bepaalde contactdozen en/of schakelaars zijn beschadigd (Boek 1: 1.4.1.3).

*Opmerking: Oa slaapkamer*

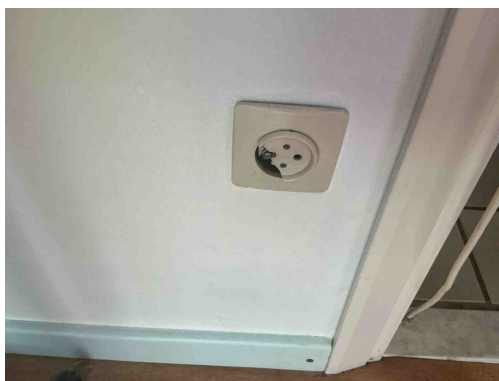
**T09** - Bepaalde contactdozen en/of schakelaars zijn beschadigd (Boek 1: 1.4.1.3).  
*Opmerking: Oa slaapkamer*

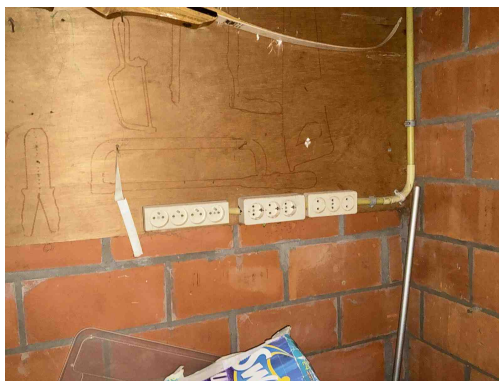
**C38** - Het gebruikte kabeltype (snoerkabel) voldoet niet aan de specificaties die van toepassing zijn op voedingsleidingen voor vaste installatie (Boek 1: 1.4.2.1, 5.2.6.2).  
*Opmerking: Oa badkamer , garage , slaapkamer ,...*

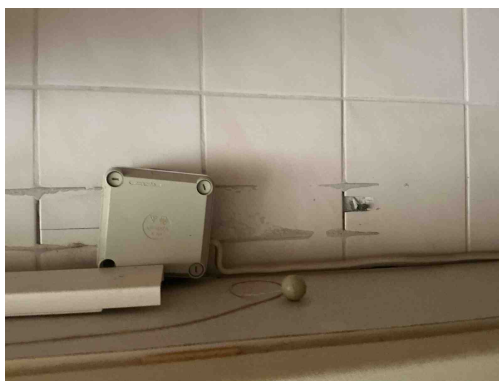
**C38** - Het gebruikte kabeltype (snoerkabel) voldoet niet aan de specificaties die van toepassing zijn op voedingsleidingen voor vaste installatie (Boek 1: 1.4.2.1, 5.2.6.2).

*Opmerking: Oa badkamer , garage , slaapkamer ,...*

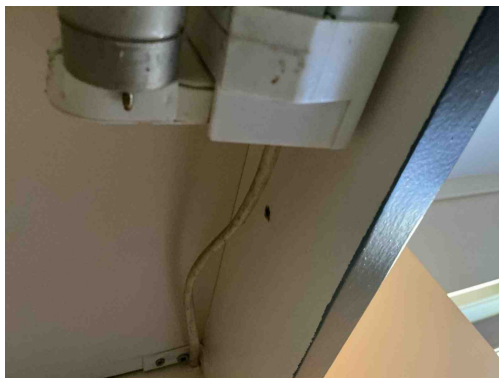
**C38** - Het gebruikte kabeltype (snoerkabel) voldoet niet aan de specificaties die van toepassing zijn op voedingsleidingen voor vaste installatie (Boek 1: 1.4.2.1, 5.2.6.2).

*Opmerking: Oa badkamer , garage , slaapkamer ,...*

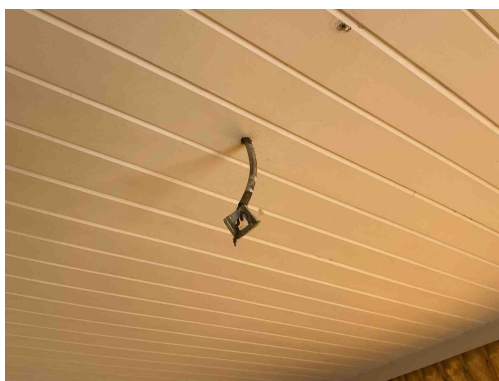
**C28** - Niet gebruikte leidingen onder spanning zijn niet op een degelijke manier geïsoleerd of verwijderd (Boek 1: 4.2.1.1).  
*Opmerking: Oa garage , berging , slaapkamer ,....*

**C21** - Het gebruik van geleiders van het type VOB, zonder bijkomende afscherming is niet toegestaan (Boek 1: 5.2.9.6).  
*Opmerking: Oa bord 1 , garage , berging,....*

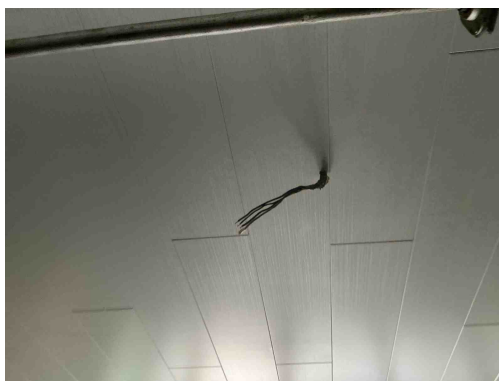
**C28** - Niet gebruikte leidingen onder spanning zijn niet op een degelijke manier geïsoleerd of verwijderd (Boek 1: 4.2.1.1).  
*Opmerking: Oa garage , berging , slaapkamer ,....*

**C21** - Het gebruik van geleiders van het type VOB, zonder bijkomende afscherming is niet toegestaan (Boek 1: 5.2.9.6).  
*Opmerking: Oa bord 1 , gqrqge , berging,....*

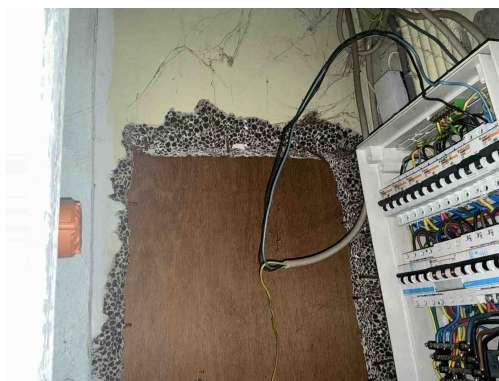
**C21** - Het gebruik van geleiders van het type VOB, zonder bijkomende afscherming is niet toegestaan (Boek 1: 5.2.9.6).  
*Opmerking: Oa bord 1 , gqrqge , berging,....*

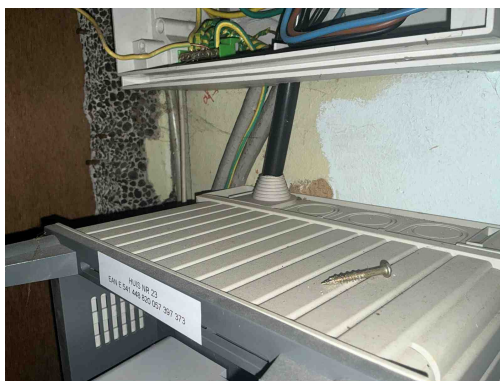
**B34** - Het kabeltype van de meterbord verbinding aan de oorsprong van de installatie beantwoordt niet aan de minimale vereisten vastgelegd door de distributienet beheerder. (Boek1: 1.5 + SYNERGRID C1/107)

*Opmerking: Algemeen*

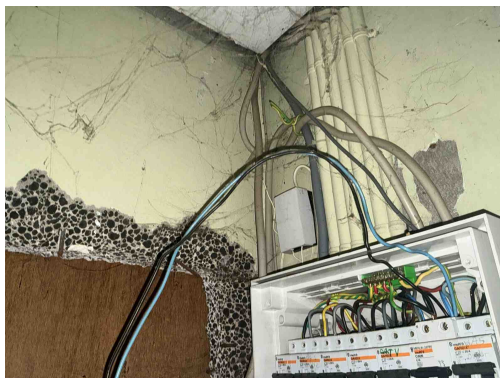
**C27** - Het gebruik van geleiders van het type VTLmB (côte-à-côte) is niet toegestaan (Boek 1: 1.4.2.1).

*Opmerking: Oa aan bord 1*
