# Asbestinventarisatetest

Distellaan 29/0303-K 303, 8434 Middelkerke

Attestnummer : 20230719-000437.000

Uitgegeven op : 19.07.2023

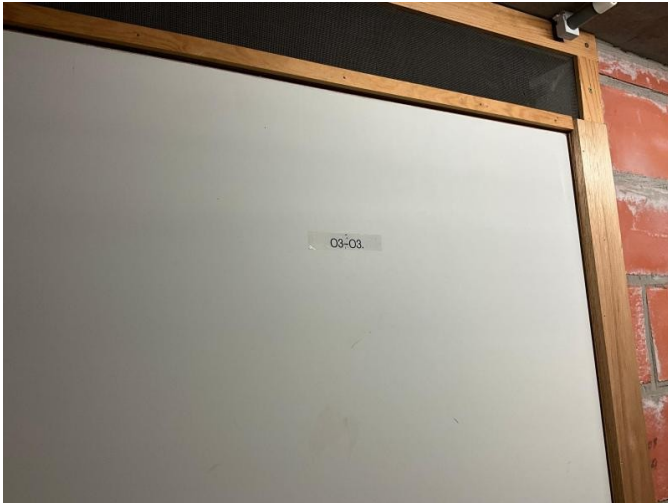
Vrije foto

Er werden geen asbesthoudende materialen aangetroffen in deze kelder

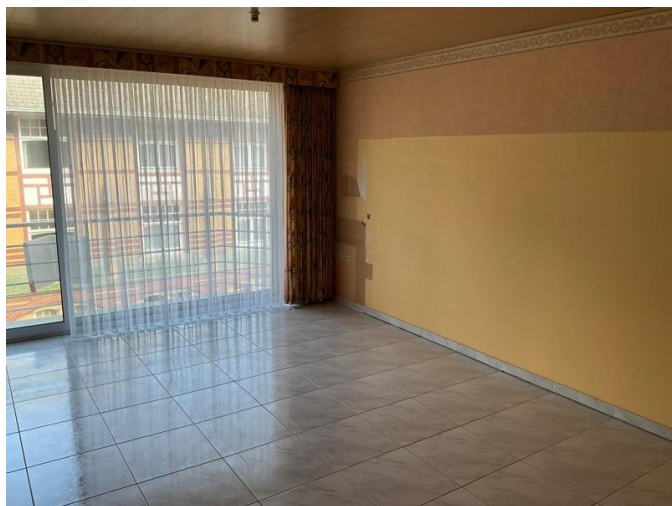
## Fiche 3: Wandpleister woonkamer

Geen asbest

| # | Type | Referentie | Resultaat |
|---|---|---|---|
| 3.1 | Puntmonster | M01 | Geen asbest |

| Bindmiddel van materiaal | Gips - kalk |

| Hoeveelheid (oppervlakte - dikte - aantal) | <ul style="list-style-type: none"> <li>• 30,00 m<sup>2</sup> - 1,00 cm - 1 stuk</li> </ul> |
