# Asbestinventarisatetest

Hollestraat 16, 9340 Lede

Attestnummer : **20260718-000026.000**

Uitgegeven op : **18.07.2026**

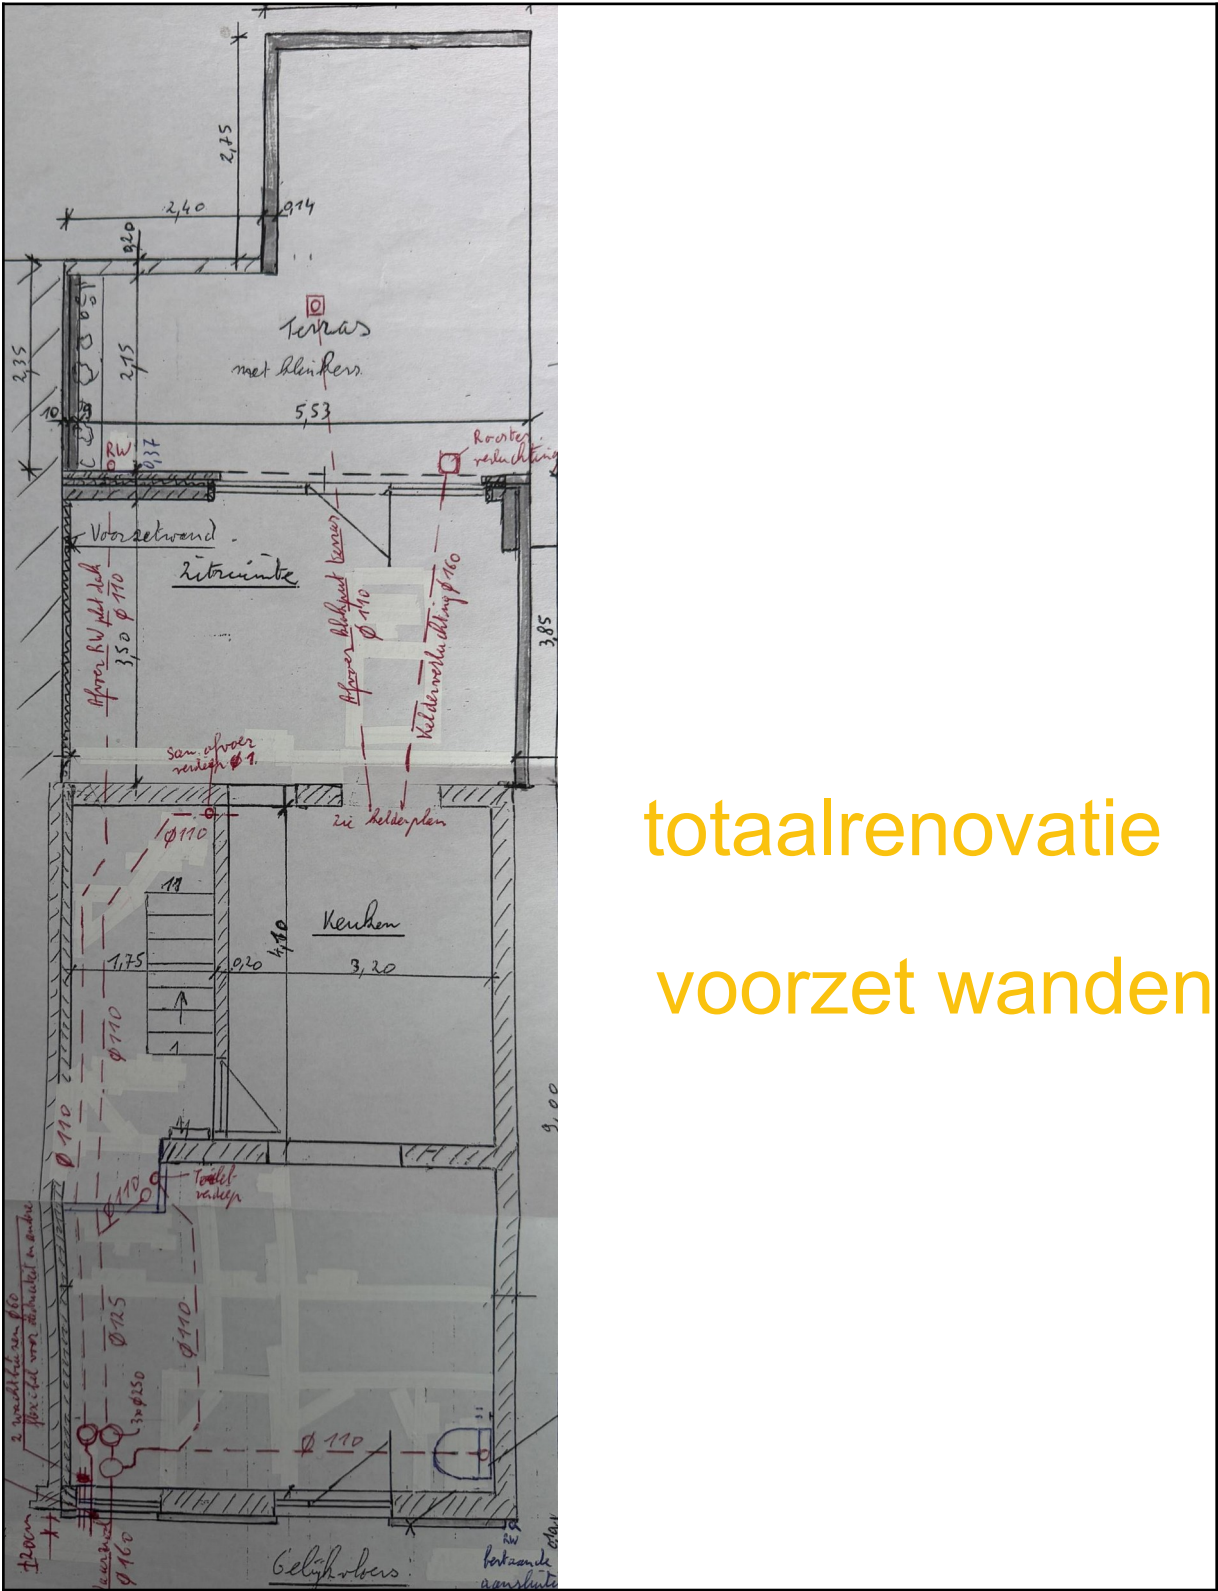
Plan 1.2: Gelijkvloers

| 1. Volledig gerenoveerd | Advies | - |
| 2. Voorzet wanden | Advies | - |

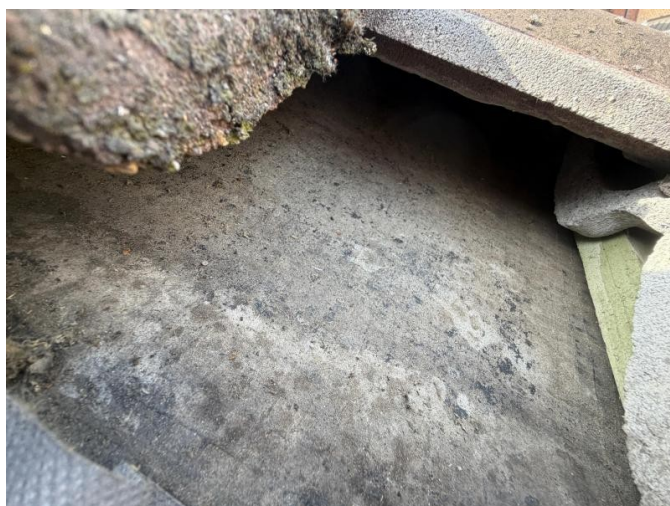
### Fiche 3: Materialen onder de dakbedekking (onderdak,)

| Beschrijving | Notitie | Terug te vinden op plannen |
|---|---|---|
| Fiche 3: Materialen onder de dakbedekking (onderdak,) | Bestaat uit doek/plastic | - |
