## Verslag huishoudelijke elektrische installatie op laagspanning en zeer lage spanning

| Referentie: <b>008-20260716-01</b> | Datum controle: <b>16/07/2026</b> |

| Adres installatie: <b>Dalenbergstraat 85, 3583 - Beringen</b> | Nummer teller(s): <b>1SAG3100759873</b> |

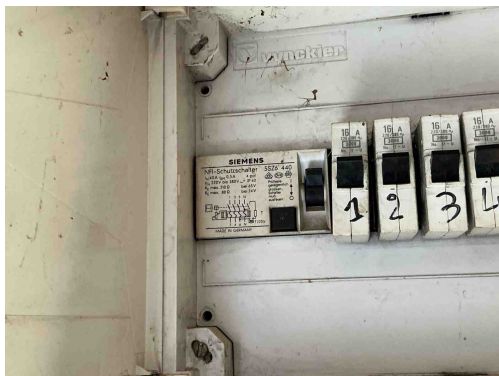
Inbreuk(en):

**D24** - De differentieelstroombeschermingsinrichtingen die worden geplaatst in huishoudelijke installaties dienen tenminste van het type A te zijn (Boek 1: 5.3.5.3).

*Opmerking: Oa hoofddiff*

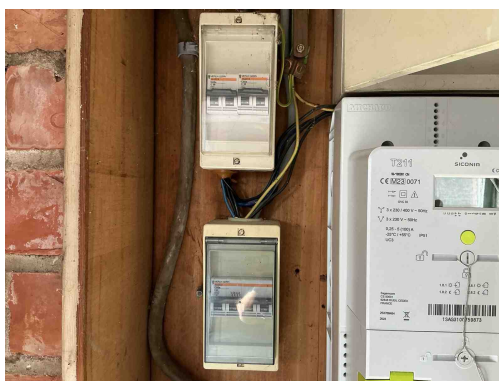
Inbreuk(en):

**B17** - De voedingsspanning is niet op elk bord vermeld (Boek 1: 3.1.3.3).

*Opmerking: Oa alle borden*

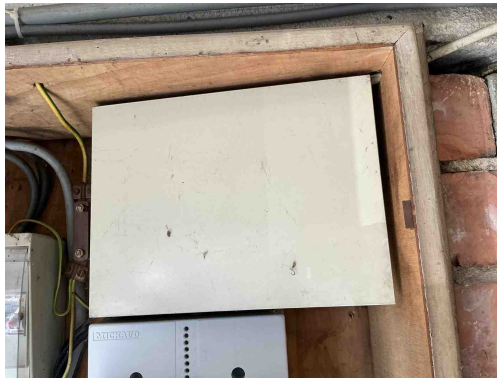
Inbreuk(en):

**B17** - De voedingsspanning is niet op elk bord vermeld (Boek 1: 3.1.3.3).

*Opmerking: Oa alle borden*

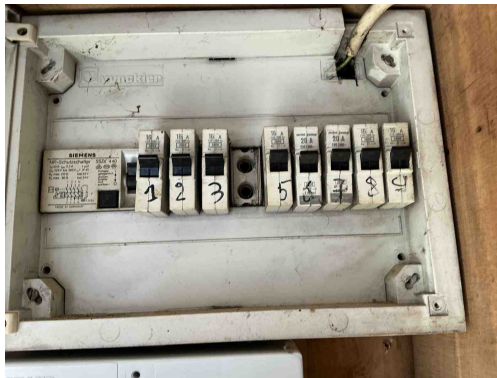
| <b>INFO</b> | Isolatiemeting niet mogelijk wegens bord niet demonteerbaar |

Inbreuk(en):

**B30** - De houder van de beveiliging in een huishoudelijke ruimte is niet voorzien van aangepaste kalibreerelementen (Boek1: 5.3.5.5).

*Opmerking: Oa bord 1*

**B26** - Het elektrisch bord kon niet gedemonteerd worden (Boek 1: 5.3.5.1).

*Opmerking: Oa bord 1 automaten zeer strak vast*

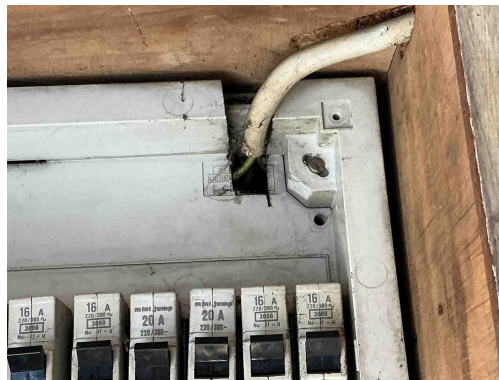
Inbreuk(en):

**T23** - Het elektrisch materiaal is beschadigd. (Boek 1: 1.4.1.3).

*Opmerking: Oa bord 1*

**C21** - Het gebruik van geleiders van het type VOB, zonder bijkomende afscherming is niet toegestaan (Boek 1: 5.2.9.6).

*Opmerking: Oa garage*

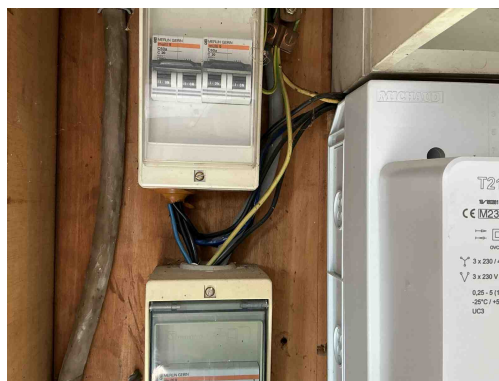
Inbreuk(en):

**C21** - Het gebruik van geleiders van het type VOB, zonder bijkomende afscherming is niet toegestaan (Boek 1: 5.2.9.6).

*Opmerking: Oa garage*

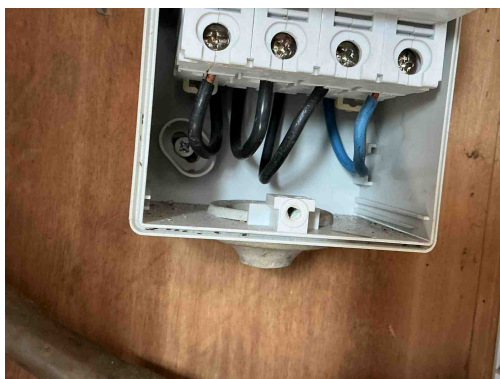
Inbreuk(en):

**T21** - Het elektrisch materieel is niet geplaatst volgens de voorschriften van de fabrikant/ regels van goed vakmanschap . (Boek 1: 1.4.1.3)

*Opmerking: Oa bord 2 en 3 ophangingsvijzen niet afgedekt,*

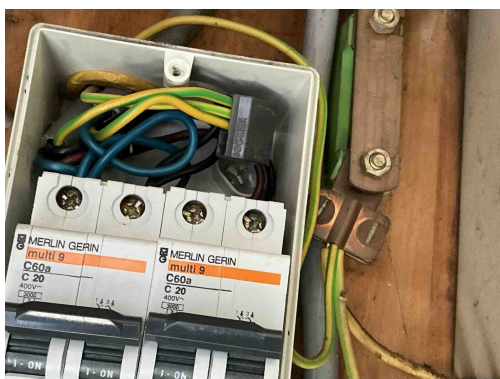
Inbreuk(en):

**T21** - Het elektrisch materieel is niet geplaatst volgens de voorschriften van de fabrikant/ regels van goed vakmanschap . (Boek 1: 1.4.1.3)

*Opmerking: Oa bord 2 en 3 ophangingsvijzen niet afgedekt,*

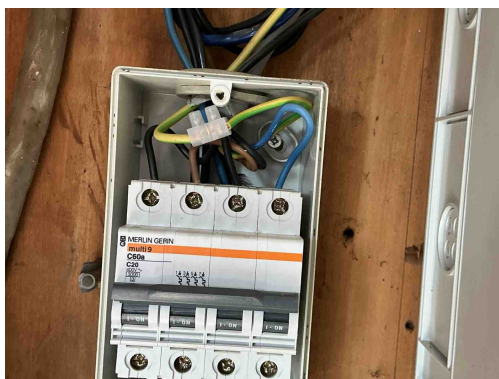
Inbreuk(en):

**C35** - Er zijn doorverbindingen gemaakt met lusterklemmen; er kon niet aangetoond worden dat deze klemmen geschikt zijn voor de aanwezige spanning, stroom en draadsectie en dat ze "CE" zijn (Boek 1: 1.4.2.1.).

*Opmerking: Oa bord 3*

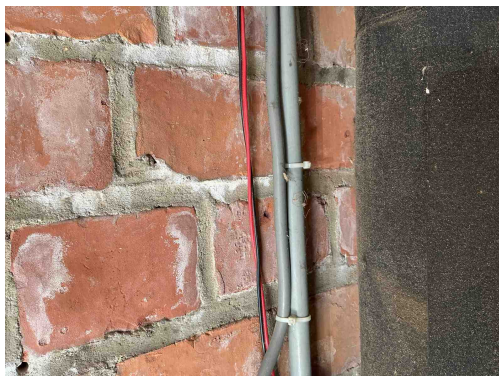
Inbreuk(en):

**C27** - Het gebruik van geleiders van het type VTLMB (côte-à-côte) is niet toegestaan (Boek 1: 1.4.2.1.).

*Opmerking: Oa garage*

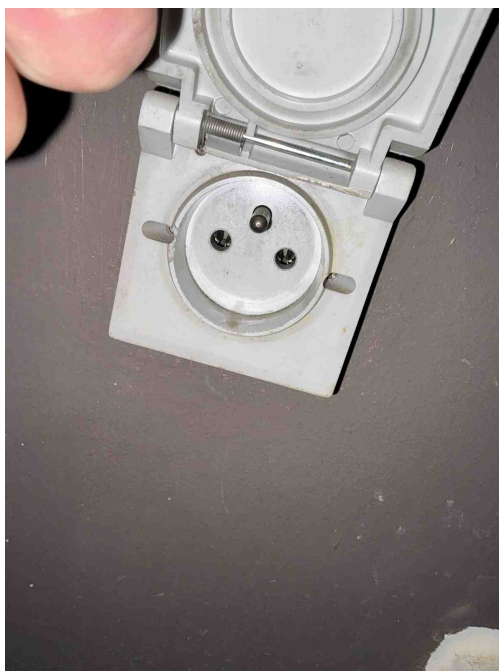
Inbreuk(en):

**T11** - De contactdozen waarvan de toegekende stroomsterkte maximaal 16A en de toegekende spanning maximaal 250V bedraagt en niet bedoeld zijn voor de voeding van een of meerdere verbruikstoestellen voor een specifiek doel en niet geplaatst zijn in of op schakel- en verdeelborden, beschikken niet of IPXX-D (incl. gemeenschappelijke delen residentieel geheel) (Boek 1: 4.2.2.3/5.3.5.2).

*Opmerking: Oa mini badkamer, opbergruimte,*

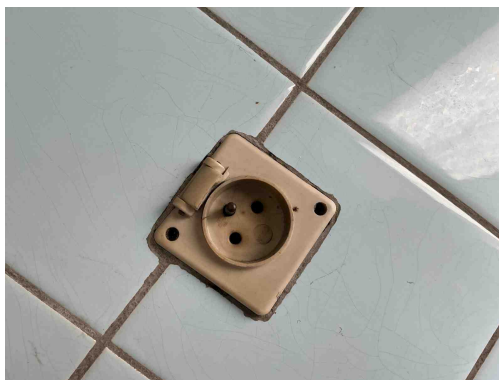
Inbreuk(en):

**T11** - De contactdozen waarvan de toegekende stroomsterkte maximaal 16A en de toegekende spanning maximaal 250V bedraagt en niet bedoeld zijn voor de voeding van een of meerdere verbruikstoestellen voor een specifiek doel en niet geplaatst zijn in of op schakel- en verdeelborden, beschikken niet of IPXX-D (incl. gemeenschappelijke delen residentieel geheel) (Boek 1: 4.2.2.3/5.3.5.2).

*Opmerking: Oa mini badkamer, opbergruimte,*

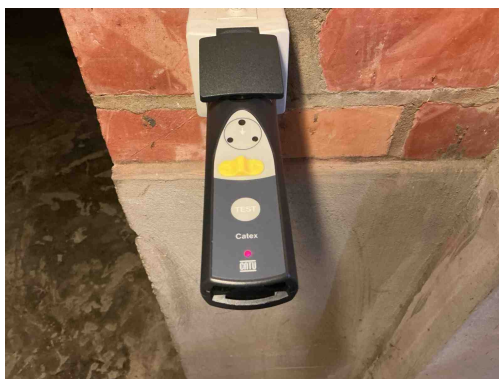
Inbreuk(en):

**A16** - Er is geen continuïteit van de beschermingsgeleider van de contactdoos (Boek 1: 5.4.3.4).  
*Opmerking: Oa opbergkamer, kelder,*

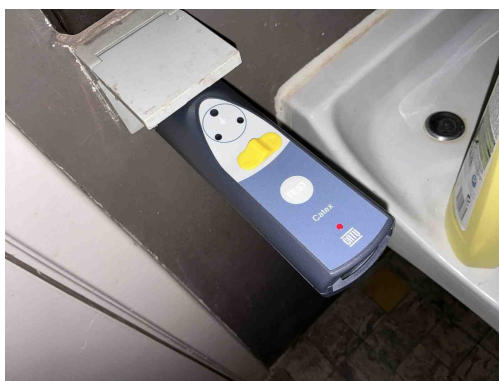
Inbreuk(en):

**A16** - Er is geen continuïteit van de beschermingsgeleider van de contactdoos (Boek 1: 5.4.3.4).  
*Opmerking: Oa opbergkamer, kelder,*

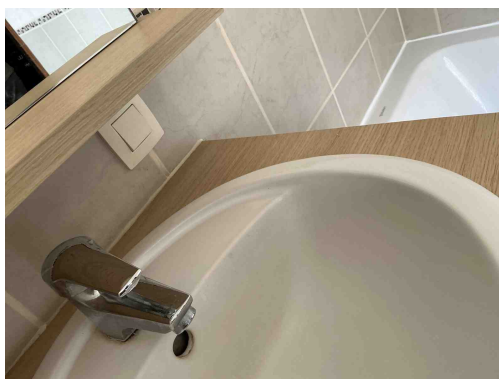
Inbreuk(en):

**T22** - Het elektrisch materieel in volume 2 van de ruimte die een bad en/of douche bevat is niet in overeenstemming met het toegelaten materieel (nl. vaste machines of toestellen (incl. de contactdozen en bedieningstoestellen), contactdozen individueel beschermd door een beschermingstransformator met een vermogen van maximaal 100W, contactdozen beschermd door een differentieelstroominrichting met zeer grote gevoeligheid (10mA) en bedieningstoestellen gevoed op laagspanning). (Boek 1, Onderafdeling 7.1.5.3. (d))  
*Opmerking: Oa schakelaars,*

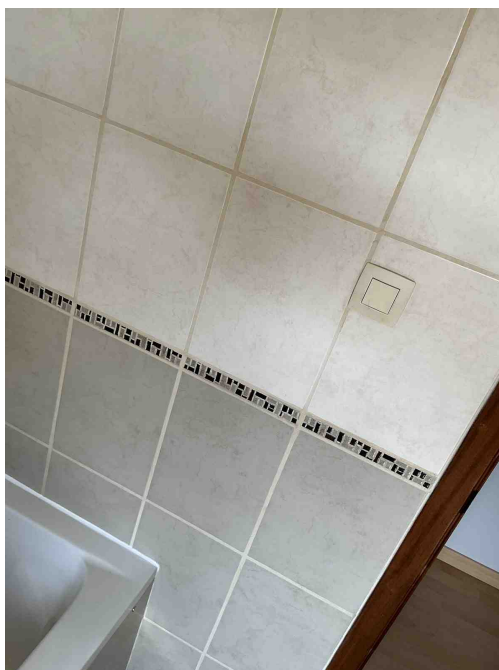
Inbreuk(en):

**T22** - Het elektrisch materieel in volume 2 van de ruimte die een bad en/of douche bevat is niet in overeenstemming met het toegelaten materieel (nl. vaste machines of toestellen (incl. de contactdozen en bedieningstoestellen), contactdozen individueel beschermd door een beschermingstransformator met een vermogen van maximaal 100W, contactdozen beschermd door een differentieelstroominrichting met zeer grote gevoeligheid (10mA) en bedieningstoestellen gevoed op laagspanning). (Boek 1, Onderafdeling 7.1.5.3. (d))  
*Opmerking: Oa schakelaars,*
