# Asbestinventarisatetest

Kampstraat 16/V01, 2070 Zwijndrecht

Attestnummer : **20240109-000139.000**

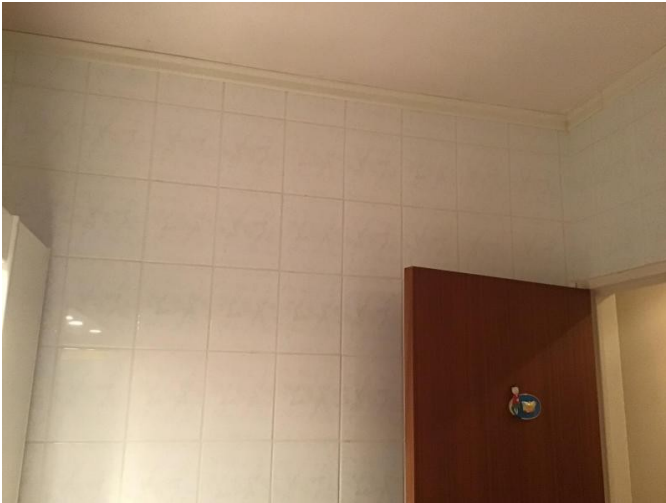
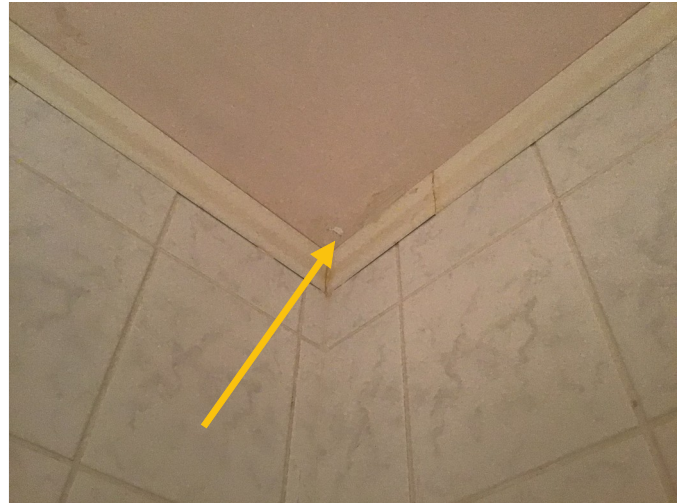
## Fiche 1: Pleisterwerk plafonds

Overzichtsfoto

Detailfoto

Geen asbest

| # | Type | Referentie | Resultaat |
|---|---|---|---|
| 1.1 | Mengmonster | MM02 | Geen asbest |

| Bindmiddel van materiaal | Gips - kalk |

| Gebondenheid op basis van bindmiddel | Niet-hechtgebonden |
| Hoeveelheid (oppervlakte - dikte - aantal) | <ul style="list-style-type: none"> <li>• 94,00 m<sup>2</sup> - 1,00 cm - 1 stuk</li> </ul> |
| Opmerking | <p>Inkomhall : vals plafond (zie plan)</p> <p>De hoeveelheid is een inschatting.</p> |

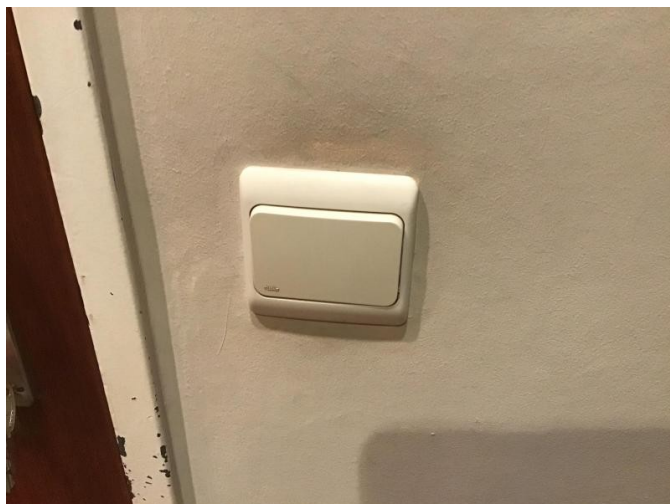
## Fiche 2: Pleisterwerken muren

Overzichtsfoto

Detailfoto

Geen asbest

| # | Type | Referentie | Resultaat |
|---|---|---|---|
| 2.1 | Mengmonster | MM01 | Geen asbest |

| Bindmiddel van materiaal | Gips - kalk |

| Gebondenheid op basis van bindmiddel | Niet-hechtgebonden |
| Hoeveelheid (oppervlakte - dikte - aantal) | <ul style="list-style-type: none"> <li>• 245,00 m<sup>2</sup> - 1,00 cm - 1 stuk</li> </ul> |
| Opmerking | <p>Natte ruimten : keuken - deels betegeld, badkamer - volledig betegeld en toilet - deels betegeld</p> <p>Een destructief onderzoek is aan te raden bij grondige verbouwwerken, om eventuele pleisterwerken en/of cementering, mogelijks onder de valse plafonds, achter de wanden en achter de tegels te bemonsteren. Dit behoort momenteel niet tot onze taak in deze opdracht.</p> <p>De hoeveelheid is een inschatting.</p> |
