**Verslag huishoudelijke elektrische installatie op laagspanning en zeer lage spanning****Algemeen:**

| Referentie: <b>010-20260727-01</b> | Datum controle: <b>27/07/2026</b> |

| Adres installatie: <b>Heibergstraat 37, 2340 - Beerse</b> | Nummer teller(s): <b>1SAG3100163588</b> |

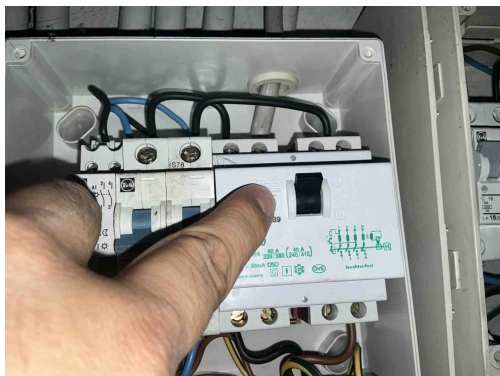
**D24** - De differentieelstroombeschermingsinrichtingen die worden geplaatst in huishoudelijke installaties dienen tenminste van het type A te zijn (Boek 1: 5.3.5.3).

*Opmerking: Algemeen*

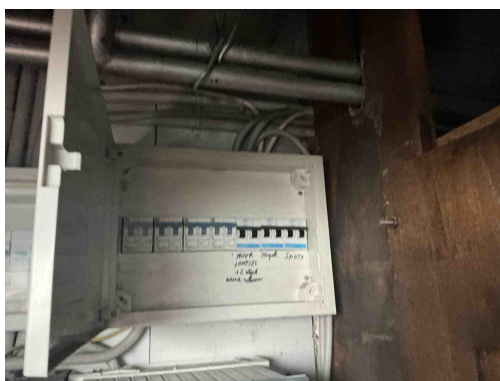
**B17** - De voedingsspanning is niet op elk bord vermeld (Boek 1: 3.1.3.3).

*Opmerking: Oa bord 1,2,3,4,5,....*

**B18** - Het volgnummer is niet op elk bord vermeld (Boek 1: 3.1.3.3).

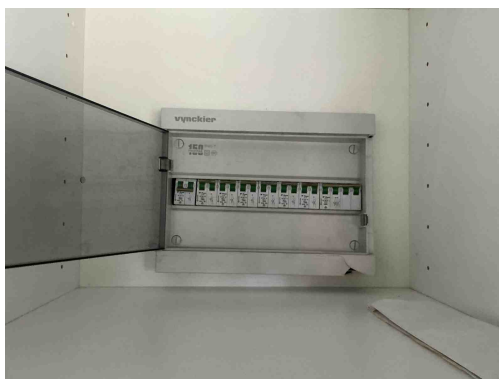
**B17** - De voedingsspanning is niet op elk bord vermeld (Boek 1: 3.1.3.3).  
*Opmerking: Oa bord 1,2,3,4,5,....*

**B18** - Het volgnummer is niet op elk bord vermeld (Boek 1: 3.1.3.3).  
*Opmerking: Oa bord 1,2,3,4,5,....*

**B06** - Het elektrisch verdeelbord heeft niet de minimale beschermingsgraad IPXX-B in een gewone ruimte (Boek 1: 4.2.2.3).  
*Opmerking: Oa bord 3 ,4,5,....*

**T23** - Het elektrisch materiaal is beschadigd. (Boek 1: 1.4.1.3).  
*Opmerking: Oa garage en bord 5*

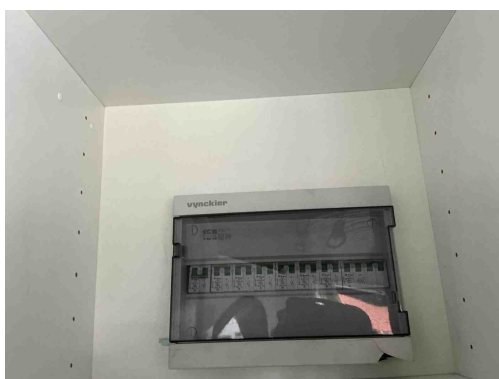
**B17** - De voedingsspanning is niet op elk bord vermeld (Boek 1: 3.1.3.3).  
*Opmerking: Oa bord 1,2,3,4,5,....*

**B18** - Het volgnummer is niet op elk bord vermeld (Boek 1: 3.1.3.3).  
*Opmerking: Oa bord 1,2,3,4,5,....*

**T23** - Het elektrisch materiaal is beschadigd. (Boek 1: 1.4.1.3).  
*Opmerking: Oa garage en bord 5*

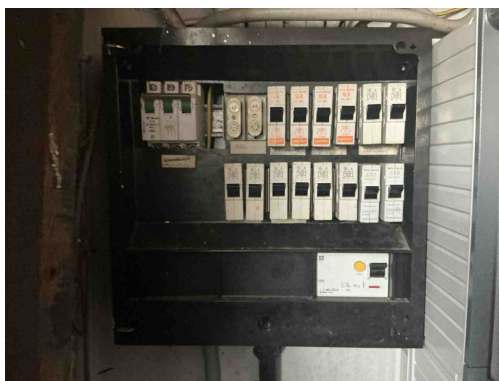
**B17** - De voedingsspanning is niet op elk bord vermeld (Boek 1: 3.1.3.3).  
*Opmerking: Oa bord 1,2,3,4,5,....*

**B18** - Het volgnummer is niet op elk bord vermeld (Boek 1: 3.1.3.3).  
*Opmerking: Oa bord 1,2,3,4,5,....*

**B29** - Het elektrisch verdeelbord in een huishoudelijke ruimte is niet voorzien van een deur (Boek1: 5.3.5.1).  
*Opmerking: Oa bord 3*

**B30** - De houder van de beveiliging in een huishoudelijke ruimte is niet voorzien van aangepaste kalibreerelementen (Boek1: 5.3.5.5).  
*Opmerking: Oa bord 3 en 5*

**B06** - Het elektrisch verdeelbord heeft niet de minimale beschermingsgraad IPXX-B in een gewone ruimte (Boek 1: 4.2.2.3).  
*Opmerking: Oa bord 3 ,4,5,....*

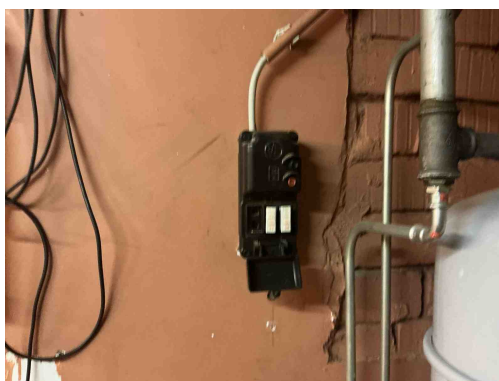
**B17** - De voedingsspanning is niet op elk bord vermeld (Boek 1: 3.1.3.3).  
*Opmerking: Oa bord 1,2,3,4,5,....*

**B30** - De houder van de beveiliging in een huishoudelijke ruimte is niet voorzien van aangepaste kalibreerelementen (Boek1: 5.3.5.5).  
*Opmerking: Oa bord 3 en 5*

**B06** - Het elektrisch verdeelbord heeft niet de minimale beschermingsgraad IPXX-B in een gewone ruimte (Boek 1: 4.2.2.3).  
*Opmerking: Oa bord 3 ,4,5,....*

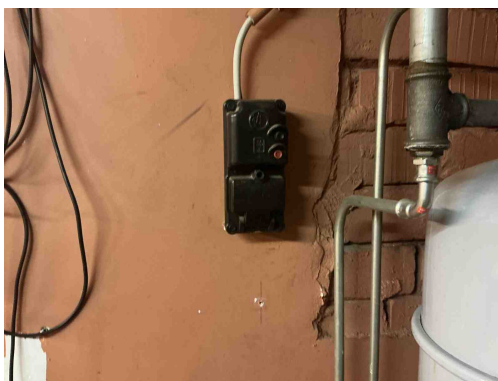
**B18** - Het volgnummer is niet op elk bord vermeld (Boek 1: 3.1.3.3).  
*Opmerking: Oa bord 1,2,3,4,5,....*

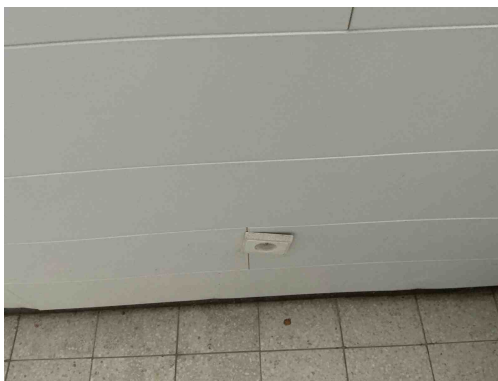
**T10** - Bepaalde contactdozen en/of schakelaars zijn niet degelijk bevestigd (Boek 1: 1.4.1.3).  
*Opmerking: Oa buiten, kelder, living,...*

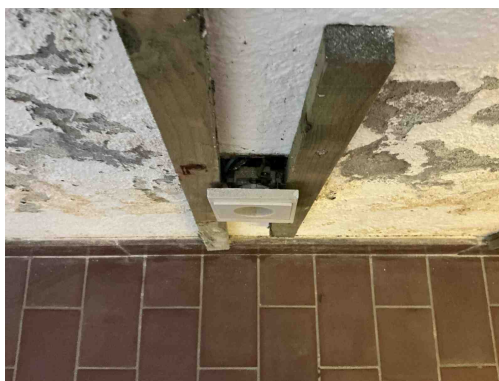
**T10** - Bepaalde contactdozen en/of schakelaars zijn niet degelijk bevestigd (Boek 1: 1.4.1.3).  
*Opmerking: Oa buiten, kelder , living,...*

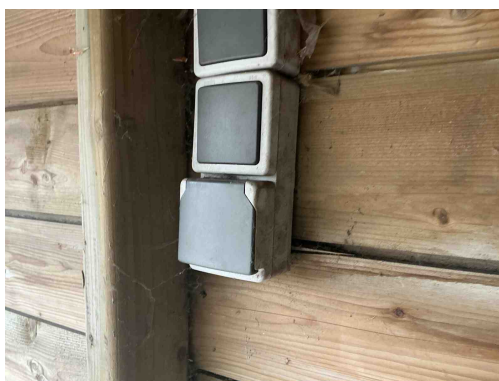
**T10** - Bepaalde contactdozen en/of schakelaars zijn niet degelijk bevestigd (Boek 1: 1.4.1.3).  
*Opmerking: Oa buiten, kelder , living,...*

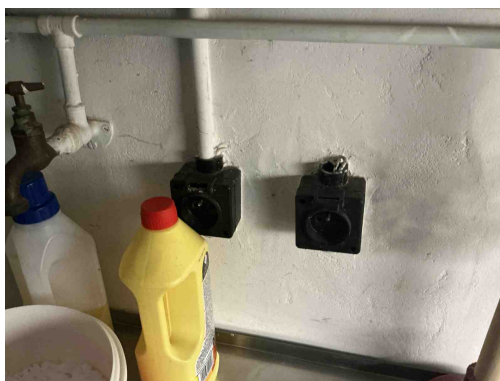
**T09** - Bepaalde contactdozen en/of schakelaars zijn beschadigd (Boek 1: 1.4.1.3).  
*Opmerking: Oa garage en kelder*

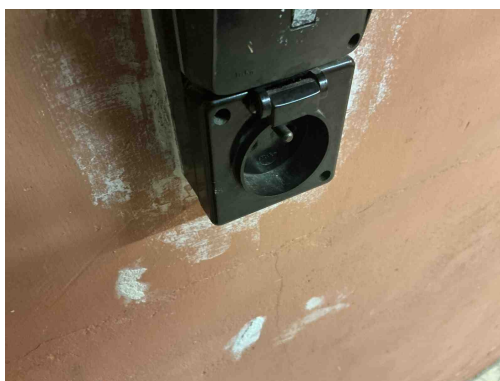
**T09** - Bepaalde contactdozen en/of schakelaars zijn beschadigd (Boek 1: 1.4.1.3).  
*Opmerking: Oa garage en kelder*

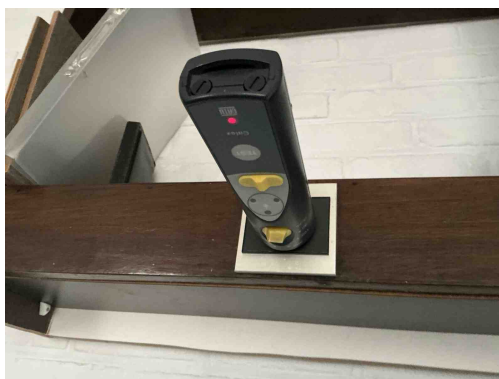
**A16** - Er is geen continuïteit van de beschermingsgeleider van de contactdoos (Boek 1: 5.4.3.4).  
*Opmerking: Oa slaapkamer en living*

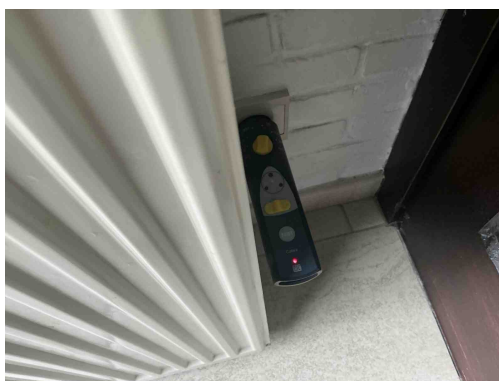
**A16** - Er is geen continuïteit van de beschermingsgeleider van de contactdoos (Boek 1: 5.4.3.4).  
*Opmerking: Oa slaapkamer en living*

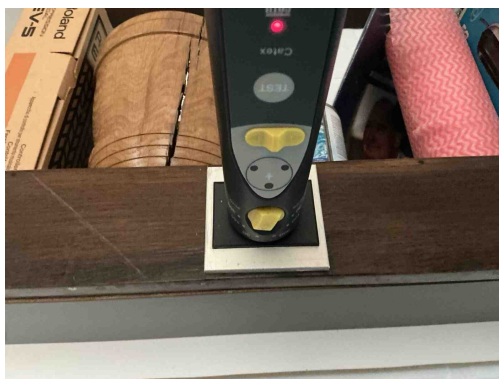
**A16** - Er is geen continuïteit van de beschermingsgeleider van de contactdoos (Boek 1: 5.4.3.4).  
*Opmerking: Oa slaapkamer en living*

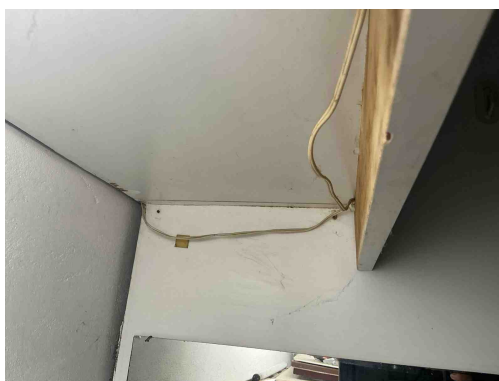
**C27** - Het gebruik van geleiders van het type VTLmB (côte-à-côte) is niet toegestaan (Boek 1: 1.4.2.1).  
*Opmerking: Oa kelder en garage*

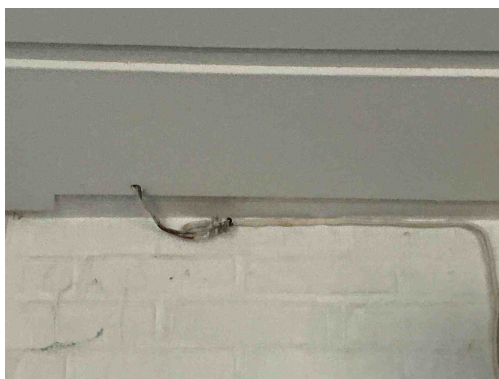
**C27** - Het gebruik van geleiders van het type VTLMB (côte-à-côte) is niet toegestaan (Boek 1: 1.4.2.1).

*Opmerking: Oa kelder en garage*

**C26** - De verbindingen zijn niet gebeurd in borden, in aftakdozen, aan de klemmen van contactdozen, schakelaars of in de verlichtingstoestellen (Boek 1: 5.2.6.1).

**C21** - Het gebruik van geleiders van het type VOB, zonder bijkomende afscherming is niet toegestaan (Boek 1: 5.2.9.6).

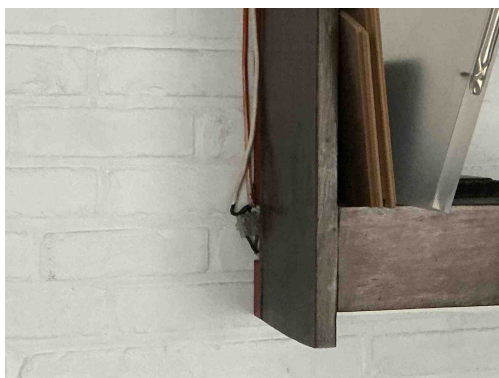
**C26** - De verbindingen zijn niet gebeurd in borden, in aftakdozen, aan de klemmen van contactdozen, schakelaars of in de verlichtingstoestellen (Boek 1: 5.2.6.1).

*Opmerking: Oa kelder en garage*

**C21** - Het gebruik van geleiders van het type VOB, zonder bijkomende afscherming is niet toegestaan (Boek 1: 5.2.9.6).

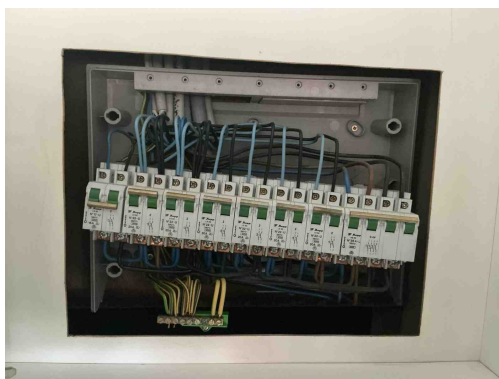
**T21** - Het elektrisch materieel is niet geplaatst volgens de voorschriften van de fabrikant/ regels van goed vakmanschap . (Boek 1: 1.4.1.3)

*Opmerking: Oa bord 1 en 5 vijzen van de ophanging niet afgedekt*

**T23** - Het elektrisch materiaal is beschadigd. (Boek 1: 1.4.1.3).

*Opmerking: Oa garage en bord 5*

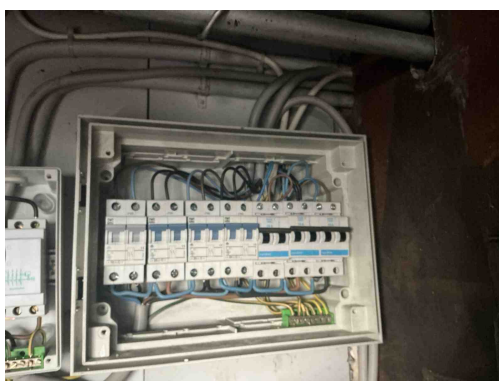
**T21** - Het elektrisch materieel is niet geplaatst volgens de voorschriften van de fabrikant/ regels van goed vakmanschap . (Boek 1: 1.4.1.3)

*Opmerking: Oa bord 1 en 5 vijzen van de ophanging niet afgedekt*

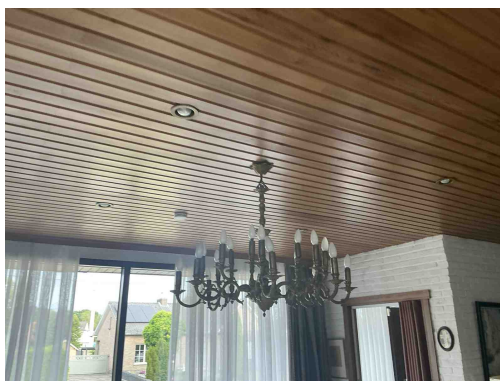
Klasse 00 armatuur

*Opmerking: Oa living en eetplaats*

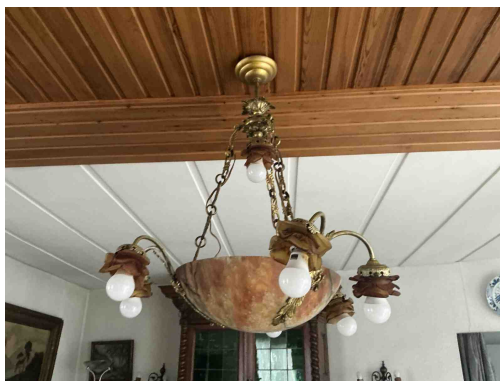
Klasse 00 armatuur

*Opmerking: Oa living en eetplaats*

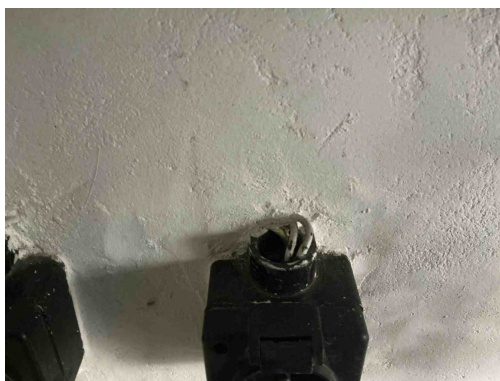
**C21** - Het gebruik van geleiders van het type VOB, zonder bijkomende afscherming is niet toegestaan (Boek 1: 5.2.9.6).  
*Opmerking: Oa kelder en garage*

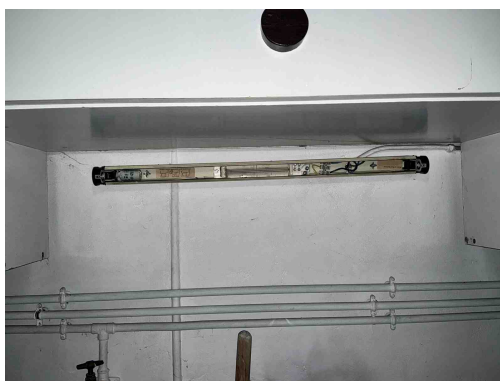
**T23** - Het elektrisch materiaal is beschadigd. (Boek 1: 1.4.1.3).  
*Opmerking: Oa garage en bord 5*

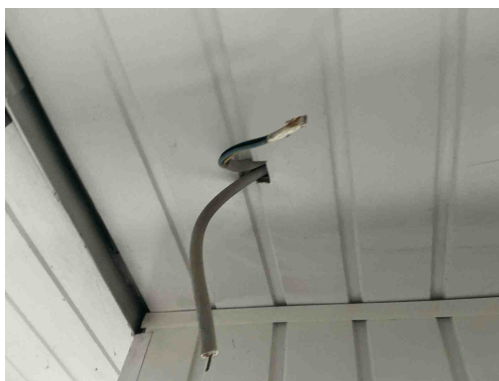
**C28** - Niet gebruikte leidingen onder spanning zijn niet op een degelijke manier geïsoleerd of verwijderd (Boek 1: 4.2.1.1).  
*Opmerking: Oa kelder*

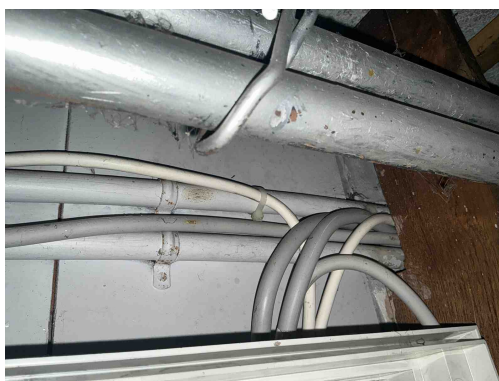
**C38** - Het gebruikte kabeltype (snoerkabel) voldoet niet aan de specificaties die van toepassing zijn op voedingsleidingen voor vaste installatie (Boek 1: 1.4.2.1, 5.2.6.2).  
*Opmerking: Oa living en aan bord 1,2,3,...*

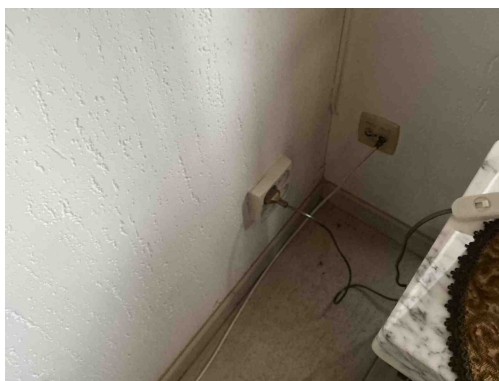
**C38** - Het gebruikte kabeltype (snoerkabel) voldoet niet aan de specificaties die van toepassing zijn op voedingsleidingen voor vaste installatie (Boek 1: 1.4.2.1, 5.2.6.2).

*Opmerking: Oa living en aan bord 1,2,3,...*

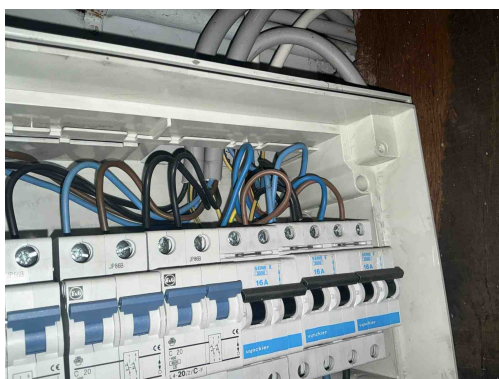
**B16** - De interne soepele geleiders zijn niet aan beide uiteinden voorzien van samenknijpende hulzen of evenwaardig (Boek 1: 5.3.5.5).

*Opmerking: Oa bord 1*
