# Asbestinventarisatetest

Gasthuisstraat 64/B3, 2340 Beerse

Attestnummer : **20240729-000306.000**

Uitgegeven op : **29.07.2024**

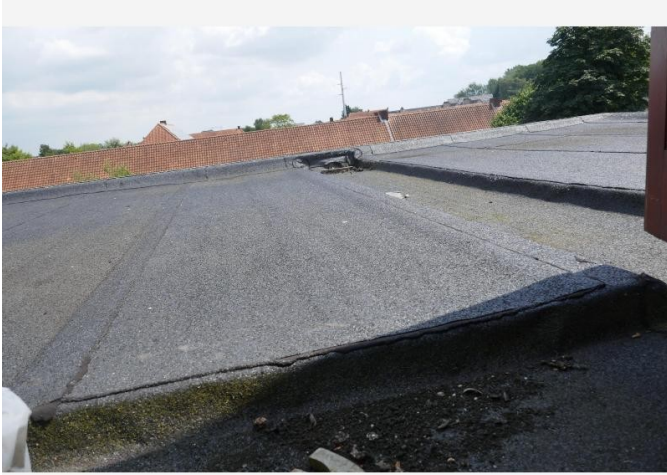
Vrije foto

dakrenovatie en plaatsing isolatie in 2016

| Primaire drager | Plat dak |
| (Asbest)materiaal | Dak- en gevelbekleding - Roofing |
| Bindmiddel | Bitumen (roofing, teer, asfalt) |
| Gebondenheid bindmiddel | Hecht |

Geen asbest

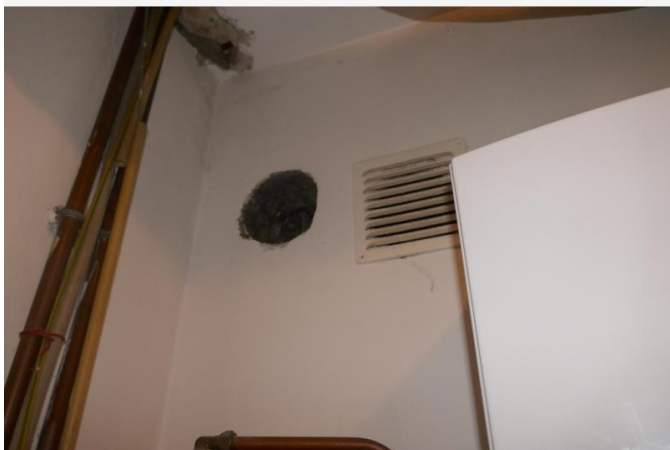
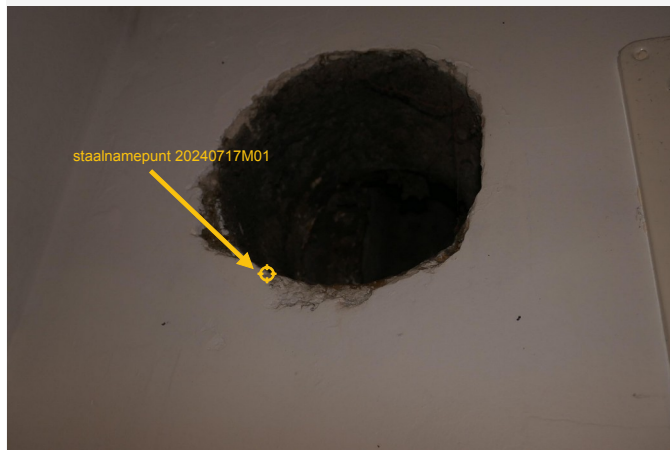
## Fiche 2: Beploistering

Geen asbest

Overzichtsfoto

Detailfoto

| # | Type | Referentie | Resultaat |
|---|---|---|---|
| 2.1 | Puntmonster | 20240717M01 | Geen asbest |

| Beschrijving | Beploistering |
| Omgeving | Binnen |
| Primaire drager | Binnenwand |
| Bindmiddel van materiaal | Gips - kalk |
| Gebondenheid op basis van bindmiddel | Niet-hechtgebonden |
| Hoeveelheid (oppervlakte - dikte - aantal) | • 600,00 m <sup>2</sup> - 1,00 cm - 1 stuk |

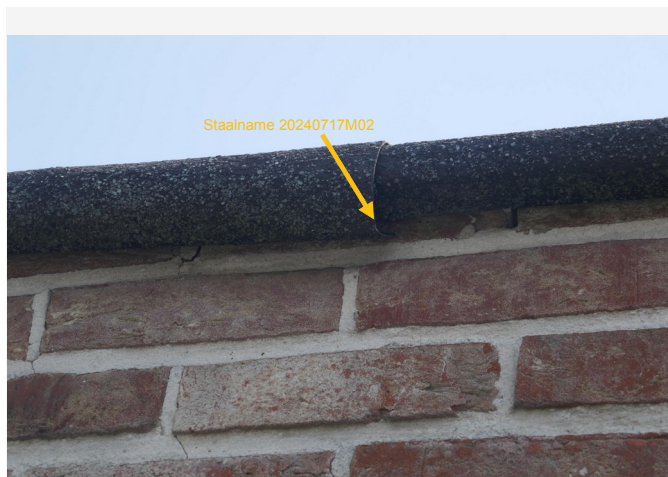
## Fiche 3: Roofing garages

Geen asbest

Overzichtsfoto

Detailfoto

| # | Type | Referentie | Resultaat |
|---|---|---|---|
| 3.1 | Mengmonster | 20240717M02 | Geen asbest |

| Beschrijving | Roofing garages |
| Omgeving | Buiten |
| Primaire drager | Plat dak |
| Bindmiddel van materiaal | Bitumen (roofing, teer, asfalt) |
| Gebondenheid op basis van bindmiddel | Hecht |
| Hoeveelheid (oppervlakte - aantal) | • 25,00 m <sup>2</sup> - 1 stuk |
| Opmerking | De garages zijn 5x2.5 m. voor de hoeveelheid is enkel de oppervlakte genomen van de 2 garageboxen |
