**Verslag huishoudelijke elektrische installatie op laagspanning en zeer lage spanning****Algemeen:**

| Referentie: <b>012-20260703-01</b> | Datum controle: <b>03/07/2026</b> |

| Adres installatie: <b>de Borrekenslei 12 bus VD2, 2930 - Brasschaat</b> | Nummer teller(s): <b>1SAG1100039016</b> |

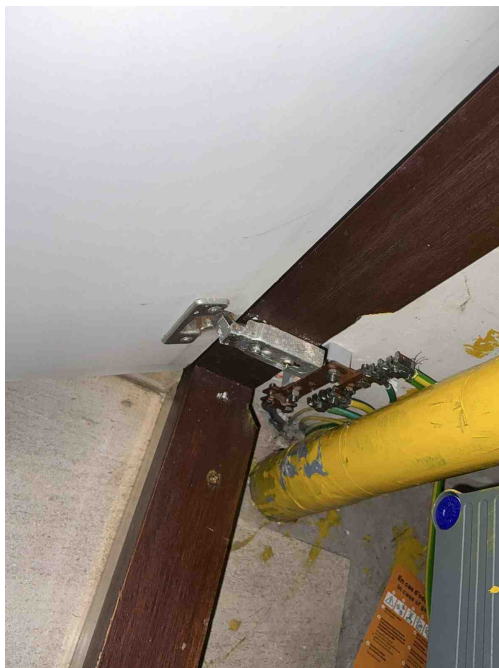
**A11** - De aardingsonderbreker is niet op een normale manier bereikbaar (Boek 1: 5.4.3.5).

*Opmerking: Oa ik krijg hem niet open*

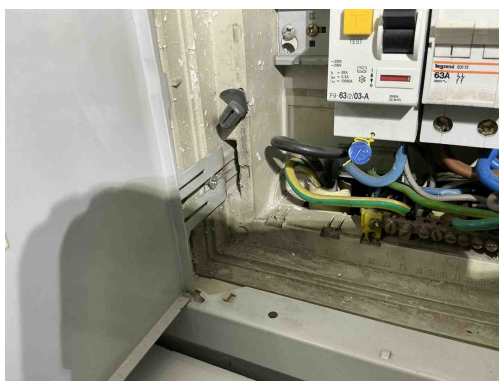
**A19** - Er bevindt zich een geel-groene geleider in de meterbord verbinding aan de oorsprong van de installatie en deze is niet beveiligd tegen onrechtstreekse aanraking d.m.v. een differentieelstroominrichting van maximum 300 mA geplaatst in het begin van de elektrische installatie van een residentieel geheel (incl. in de gemeenschappelijke delen) (Boek 1: 1.5, 4.2.4.3, 4.2.4.4+ SYNERGRID C1/107).

*Opmerking: Oa bord 1*

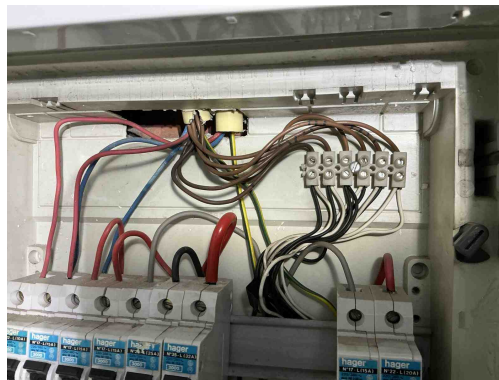
**C35** - Er zijn doorverbindingen gemaakt met lusterklemmen; er kon niet aangetoond worden dat deze klemmen geschikt zijn voor de aanwezige spanning, stroom en draadsectie en dat ze "CE" zijn (Boek 1: 1.4.2.1.).

*Opmerking: Oa. Bord1*

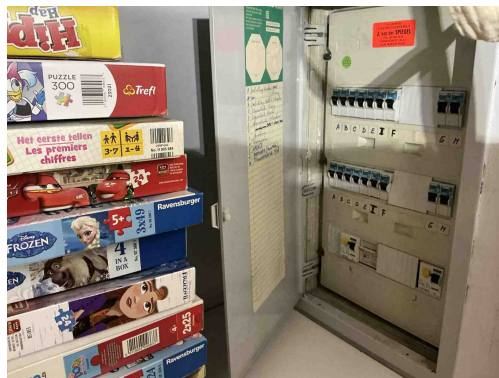
**B01** - De metalen deur van het elektrische verdeelbord met montage van elektrische toestellen is niet verbonden met een beschermingsgeleider (Boek 1: 5.3.6.2).

*Opmerking: Oa bord 1*

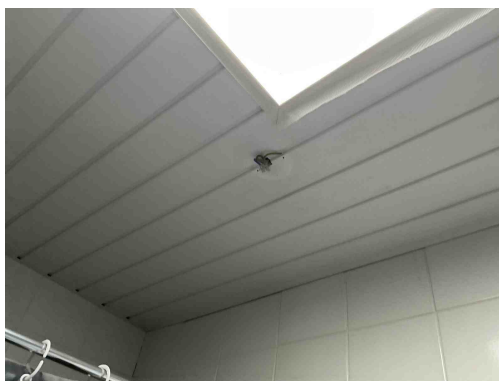
**C21** - Het gebruik van geleiders van het type VOB, zonder bijkomende afscherming is niet toegestaan (Boek 1: 5.2.9.6).  
*Opmerking: Oa badkamer*

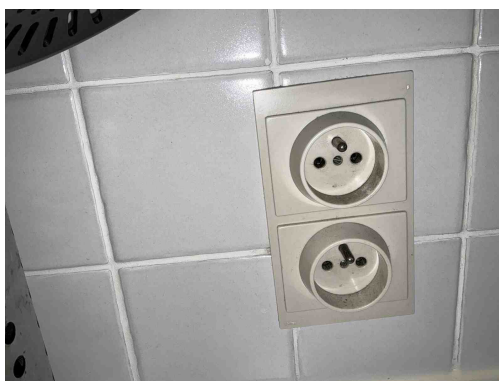
**T11** - De contactdozen waarvan de toegekende stroomsterkte maximaal 16A en de toegekende spanning maximaal 250V bedraagt en niet bedoeld zijn voor de voeding van een of meerdere verbruikstoestellen voor een specifiek doel en niet geplaatst zijn in of op schakel- en verdeelborden, beschikken niet of IPXX-D (incl. gemeenschappelijke delen residentieel geheel) (Boek 1: 4.2.2.3/5.3.5.2).

*Opmerking: Oa kinderbeveiliging algemeen*
