# Asbestinventarisatetest

Nonnenbosstraat 13, 9340 Lede

Attestnummer : 20230918-000216.000

Uitgegeven op : 18.09.2023

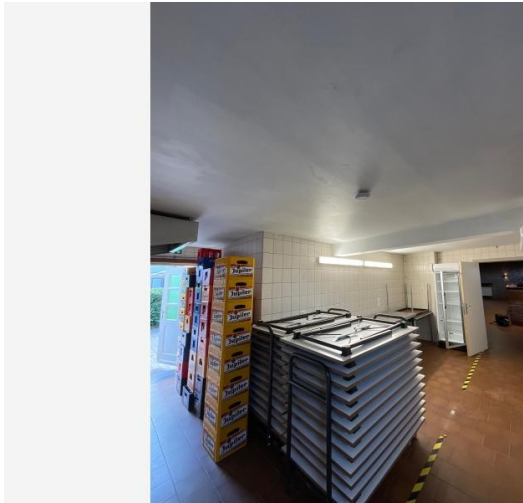
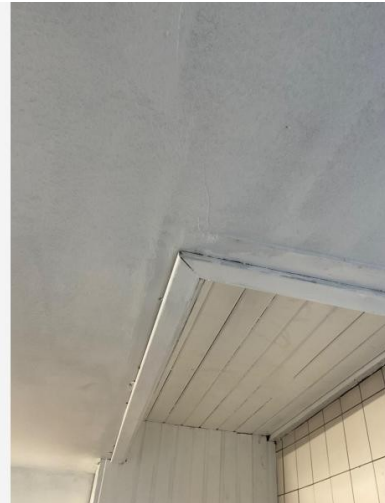
## Fiche 1: Pleisterwerk plafond

Geen asbest

Overzichtsfoto

Detailfoto

| # | Type | Referentie | Resultaat |
|---|---|---|---|
| 1.1 | Mengmonster | Mm02 | Geen asbest |

| Beschrijving | Pleisterwerk plafond |
| Omgeving | Binnen |
| Primaire drager | Plafond |
| Bindmiddel van materiaal | Gips - kalk |

| Gebondenheid op basis van bindmiddel | Niet-hechtgebonden |
| Hoeveelheid (oppervlakte - dikte - aantal) | <ul style="list-style-type: none"> <li>• 50,00 m<sup>2</sup> - 1,00 cm - 1 stuk</li> </ul> |
