**Verslag huishoudelijke elektrische installatie op laagspanning en zeer lage spanning****Algemeen:**

| Referentie: <b>010-20260727-06</b> | Datum controle: <b>27/07/2026</b> |

| Adres installatie: | <b>Vrijheidstraat 8, 2300 - Turnhout</b> | Nummer teller(s): | <b>1SAG1200108176</b> |

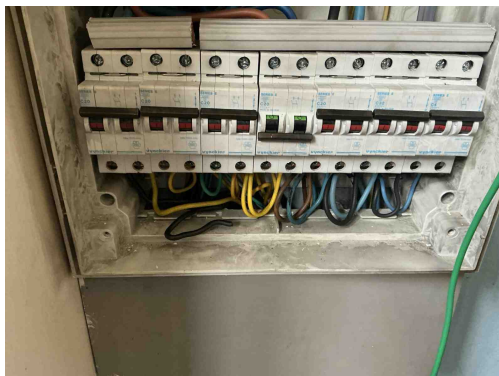
**I01** - De waarde van de isolatieweerstand per kring dient tenminste 0,50 Mohm ( $1000 \times U_{\text{test}}$ ) te zijn (Boek 1: 6.4.5.1).  
*Opmerking: Oa automaat op de foto*

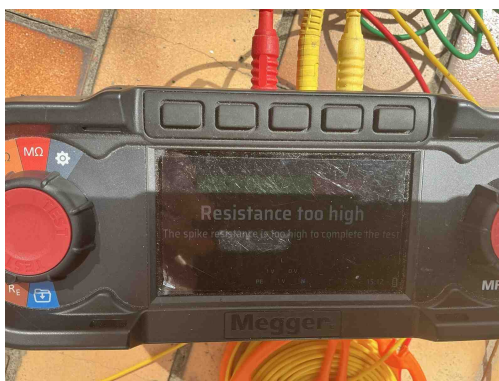
**A05** - De waarde van de spreidingsweerstand van de aardverbinding is te hoog (Boek 1: 5.4.2).  
*Opmerking: Algemeen*

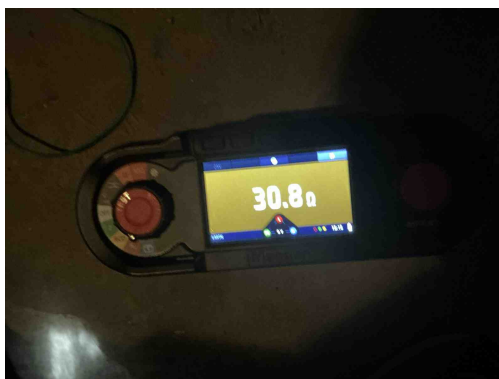
**A05** - De waarde van de spreidingsweerstand van de aardverbinding is te hoog (Boek 1: 5.4.2).  
*Opmerking: Algemeen*

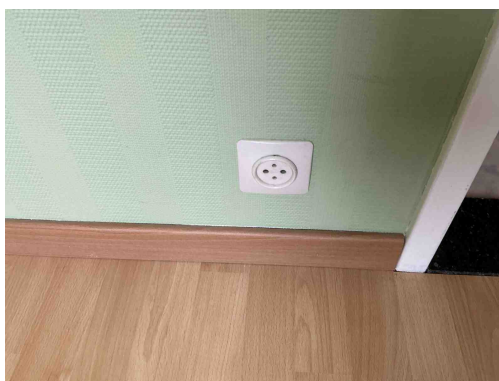
**T11** - De contactdozen waarvan de toegekende stroomsterkte maximaal 16A en de toegekende spanning maximaal 250V bedraagt en niet bedoeld zijn voor de voeding van een of meerdere verbruikstoestellen voor een specifiek doel en niet geplaatst zijn in of op schakel- en verdeelborden, beschikken niet of IPXX-D (incl. gemeenschappelijke delen residentieel geheel) (Boek 1: 4.2.2.3/5.3.5.2).  
*Opmerking: Algemeen de woning*

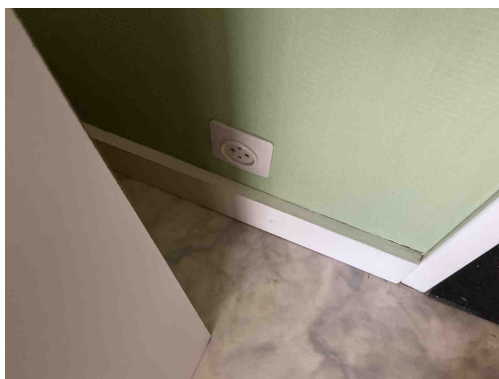
**T11** - De contactdozen waarvan de toegekende stroomsterkte maximaal 16A en de toegekende spanning maximaal 250V bedraagt en niet bedoeld zijn voor de voeding van een of meerdere verbruikstoestellen voor een specifiek doel en niet geplaatst zijn in of op schakel- en verdeelborden, beschikken niet of IPXX-D (incl. gemeenschappelijke delen residentieel geheel) (Boek 1: 4.2.2.3/5.3.5.2).

*Opmerking: Algemeen de woning*

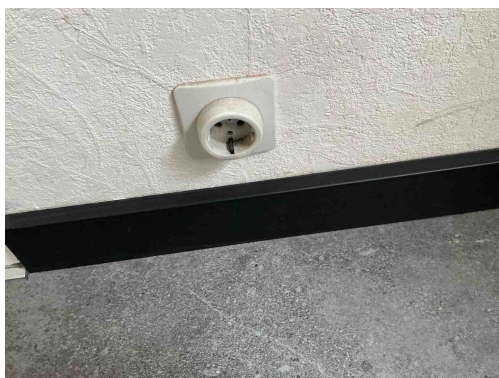
**T11** - De contactdozen waarvan de toegekende stroomsterkte maximaal 16A en de toegekende spanning maximaal 250V bedraagt en niet bedoeld zijn voor de voeding van een of meerdere verbruikstoestellen voor een specifiek doel en niet geplaatst zijn in of op schakel- en verdeelborden, beschikken niet of IPXX-D (incl. gemeenschappelijke delen residentieel geheel) (Boek 1: 4.2.2.3/5.3.5.2).

*Opmerking: Algemeen de woning*

**T03** - Contactdozen met randaarding zijn niet toegelaten in huishoudelijke installaties en in niet huishoudelijke installaties zonder BA4/BA5 personeel (Boek 1: 5.3.5.2).

*Opmerking: Oa keuken*

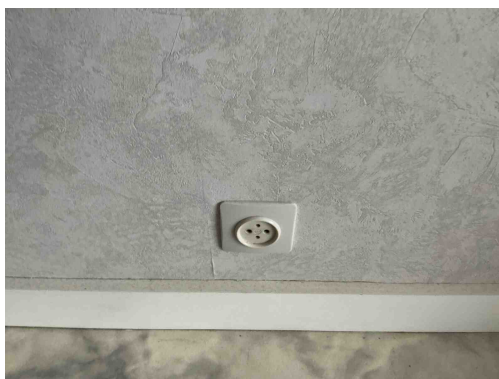
**T11** - De contactdozen waarvan de toegekende stroomsterkte maximaal 16A en de toegekende spanning maximaal 250V bedraagt en niet bedoeld zijn voor de voeding van een of meerdere verbruikstoestellen voor een specifiek doel en niet geplaatst zijn in of op schakel- en verdeelborden, beschikken niet of IPXX-D (incl. gemeenschappelijke delen residentieel geheel) (Boek 1: 4.2.2.3/5.3.5.2).

*Opmerking: Algemeen de woning*

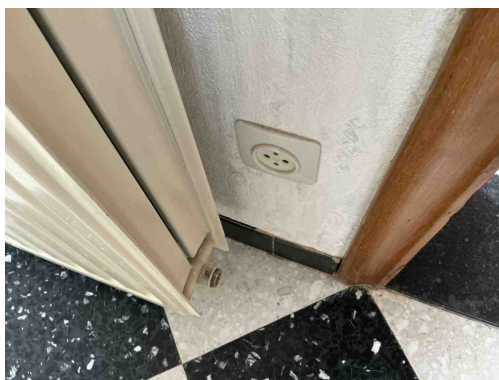
**T11** - De contactdozen waarvan de toegekende stroomsterkte maximaal 16A en de toegekende spanning maximaal 250V bedraagt en niet bedoeld zijn voor de voeding van een of meerdere verbruikstoestellen voor een specifiek doel en niet geplaatst zijn in of op schakel- en verdeelborden, beschikken niet of IPXX-D (incl. gemeenschappelijke delen residentieel geheel) (Boek 1: 4.2.2.3/5.3.5.2).

*Opmerking: Algemeen de woning*

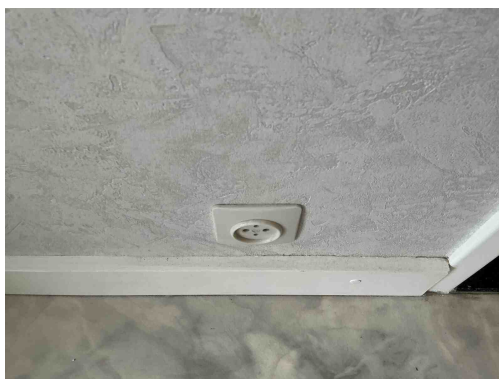
**T11** - De contactdozen waarvan de toegekende stroomsterkte maximaal 16A en de toegekende spanning maximaal 250V bedraagt en niet bedoeld zijn voor de voeding van een of meerdere verbruikstoestellen voor een specifiek doel en niet geplaatst zijn in of op schakel- en verdeelborden, beschikken niet of IPXX-D (incl. gemeenschappelijke delen residentieel geheel) (Boek 1: 4.2.2.3/5.3.5.2).

*Opmerking: Algemeen de woning*

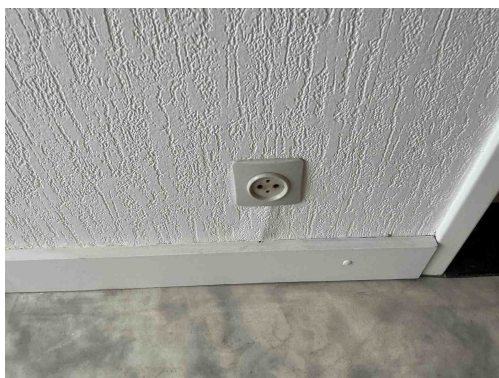
**T11** - De contactdozen waarvan de toegekende stroomsterkte maximaal 16A en de toegekende spanning maximaal 250V bedraagt en niet bedoeld zijn voor de voeding van een of meerdere verbruikstoestellen voor een specifiek doel en niet geplaatst zijn in of op schakel- en verdeelborden, beschikken niet of IPXX-D (incl. gemeenschappelijke delen residentieel geheel) (Boek 1: 4.2.2.3/5.3.5.2).

*Opmerking: Algemeen de woning*

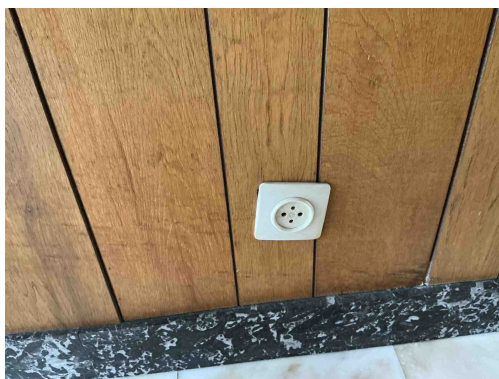
**T11** - De contactdozen waarvan de toegekende stroomsterkte maximaal 16A en de toegekende spanning maximaal 250V bedraagt en niet bedoeld zijn voor de voeding van een of meerdere verbruikstoestellen voor een specifiek doel en niet geplaatst zijn in of op schakel- en verdeelborden, beschikken niet of IPXX-D (incl. gemeenschappelijke delen residentieel geheel) (Boek 1: 4.2.2.3/5.3.5.2).

*Opmerking: Algemeen de woning*

**T10** - Bepaalde contactdozen en/of schakelaars zijn niet degelijk bevestigd (Boek 1: 1.4.1.3).

*Opmerking: Oa gang en garage*

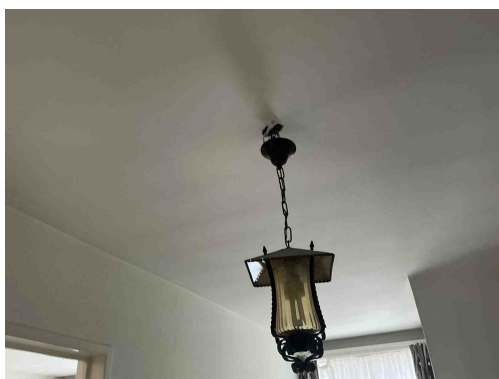
Klasse 00 armatuur

*Opmerking: Oa living, eetplaats, gang,....*

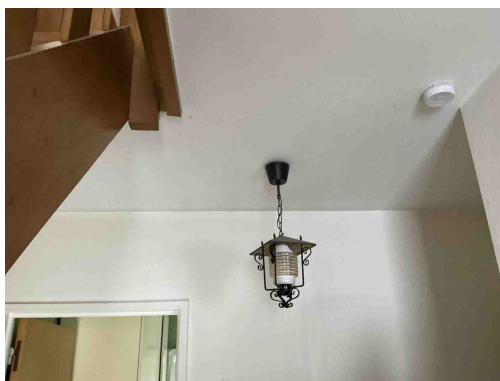
Klasse 00 armatuur

*Opmerking: Oa living, eetplaats, gang,....*

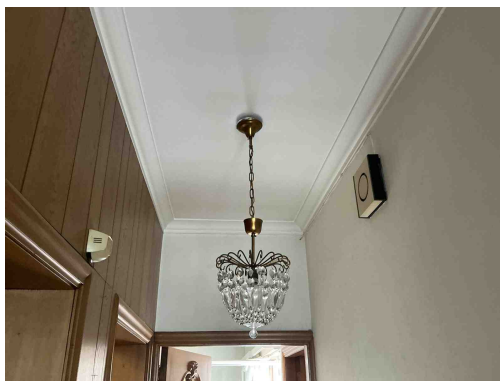
Klasse 00 armatuur

*Opmerking: Oa living, eetplaats, gang,....*

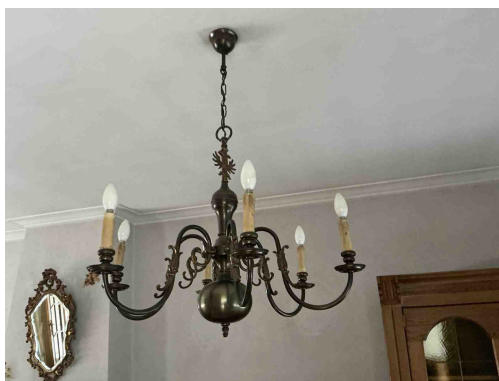
Klasse 00 armatuur

*Opmerking: Oa living, eetplaats, gang,....*

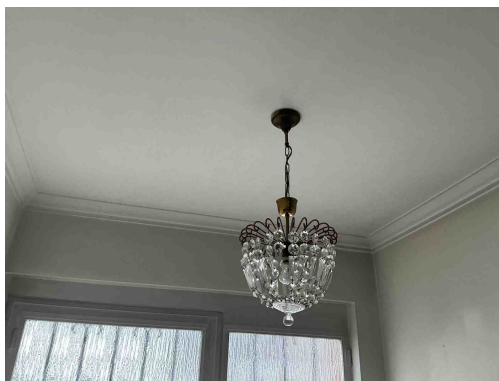
Klasse 00 armatuur

*Opmerking: Oa living, eetplaats, gang,....*

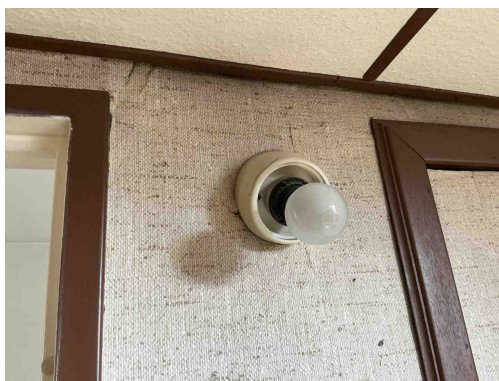
**T23** - Het elektrisch materiaal is beschadigd. (Boek 1: 1.4.1.3).  
*Opmerking: Oa zolder*

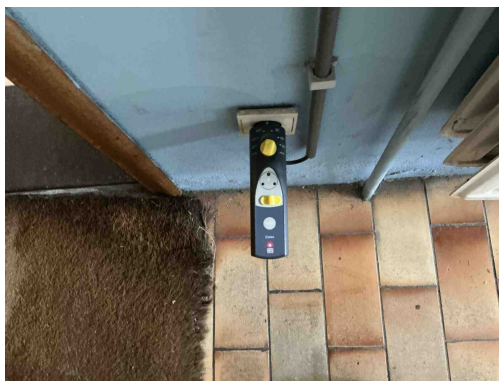
**A16** - Er is geen continuïteit van de beschermingsgeleider van de contactdoos (Boek 1: 5.4.3.4).  
*Opmerking: Oa garage en tuinhuis*

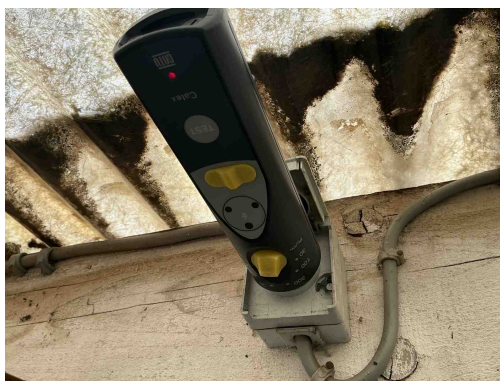
**A16** - Er is geen continuïteit van de beschermingsgeleider van de contactdoos (Boek 1: 5.4.3.4).  
*Opmerking: Oa garage en tuinhuis*

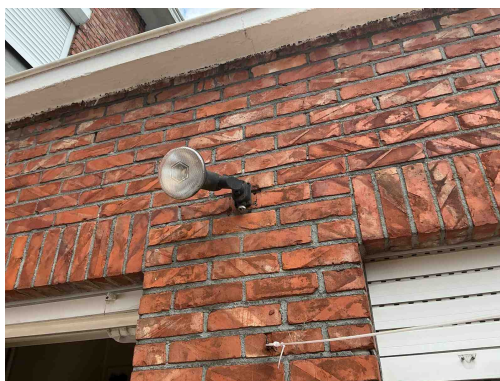
**C28** - Niet gebruikte leidingen onder spanning zijn niet op een degelijke manier geïsoleerd of verwijderd (Boek 1: 4.2.1.1).  
*Opmerking: Oa terras en bord 2*

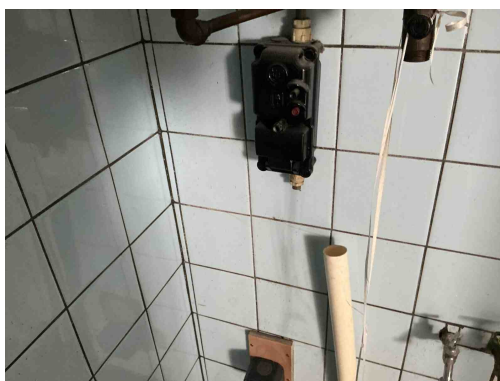
**C28** - Niet gebruikte leidingen onder spanning zijn niet op een degelijke manier geïsoleerd of verwijderd (Boek 1: 4.2.1.1).  
*Opmerking: Oa terras en bord 2*

**B17** - De voedingsspanning is niet op elk bord vermeld (Boek 1: 3.1.3.3).  
*Opmerking: Oa bord 1 en 2*

**B18** - Het volgnummer is niet op elk bord vermeld (Boek 1: 3.1.3.3).  
*Opmerking: Oa bord 1 en 2*

**S02** - Het ééndraadsschema strookt niet met de werkelijkheid (Boek 1: 3.1.2.1).  
*Opmerking: Oa bord 2 is niet mee opgetekend*

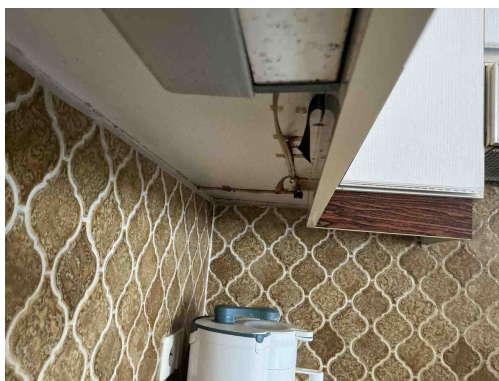
**C27** - Het gebruik van geleiders van het type VTLMB (côte-à-côte) is niet toegestaan (Boek 1: 1.4.2.1).

*Opmerking: Oa keuken*

**C26** - De verbindingen zijn niet gebeurd in borden, in aftakdozen, aan de klemmen van contactdozen, schakelaars of in de verlichtingstoestellen (Boek 1: 5.2.6.1).

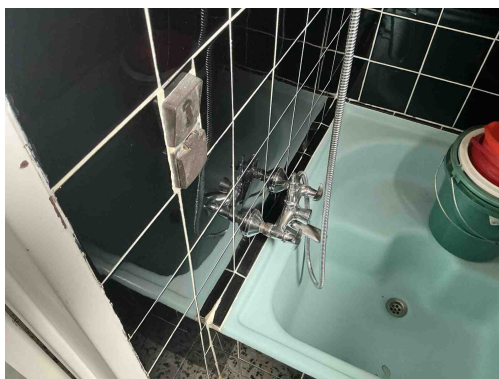
**T14** - De voeding van de contactdoos binnen volume 2 van de badkamer is niet beveiligd door een differentieelstroominrichting van max. 10 mA of beschermingstransfo van max. 100W (Boek 1: 7.1).

*Opmerking: Oa badkamer*

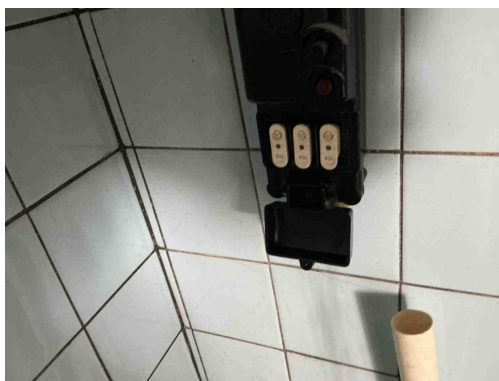
**B30** - De houder van de beveiliging in een huishoudelijke ruimte is niet voorzien van aangepaste kalibreerelementen (Boek1: 5.3.5.5).

*Opmerking: Oa bord 2*

**B17** - De voedingsspanning is niet op elk bord vermeld (Boek 1: 3.1.3.3).

*Opmerking: Oa bord 1 en 2*

**B18** - Het volgnummer is niet op elk bord vermeld (Boek 1: 3.1.3.3).

**B06** - Het elektrisch verdeelbord heeft niet de minimale beschermingsgraad IPXX-B in een gewone ruimte (Boek 1: 4.2.2.3).

**S02** - Het ééndraadsschema strookt niet met de werkelijkheid (Boek 1: 3.1.2.1).

*Opmerking: Oa bord 2 is niet mee opgetekend*

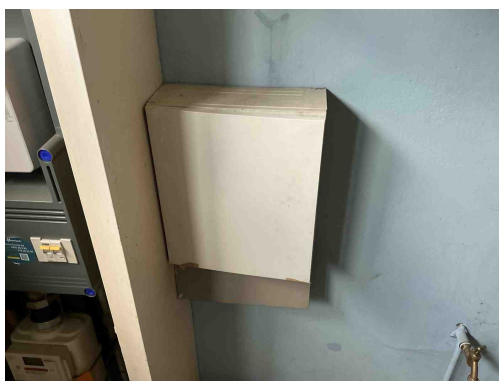
**B17** - De voedingsspanning is niet op elk bord vermeld (Boek 1: 3.1.3.3).

*Opmerking: Oa bord 1 en 2*

**B18** - Het volgnummer is niet op elk bord vermeld (Boek 1: 3.1.3.3).

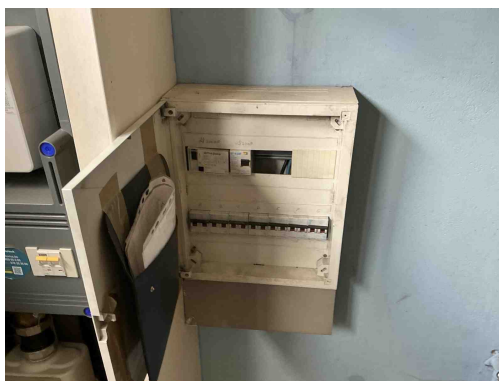
**B17** - De voedingsspanning is niet op elk bord vermeld (Boek 1: 3.1.3.3).  
*Opmerking: Oa bord 1 en 2*

**B18** - Het volgnummer is niet op elk bord vermeld (Boek 1: 3.1.3.3).  
*Opmerking: Oa bord 1 en 2*

**B06** - Het elektrisch verdeelbord heeft niet de minimale beschermingsgraad IPXX-B in een gewone ruimte (Boek 1: 4.2.2.3).  
*Opmerking: Oa bord 1 en 2*

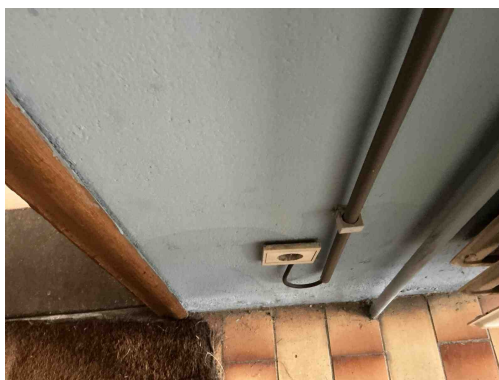
**T10** - Bepaalde contactdozen en/of schakelaars zijn niet degelijk bevestigd (Boek 1: 1.4.1.3).  
*Opmerking: Oa gang en garage*
