# Asbestinventarisatetest

Muisvenstraat 110, 3670 Oudsbergen

Attestnummer : 20240810-000024.000

Uitgegeven op : 10.08.2024

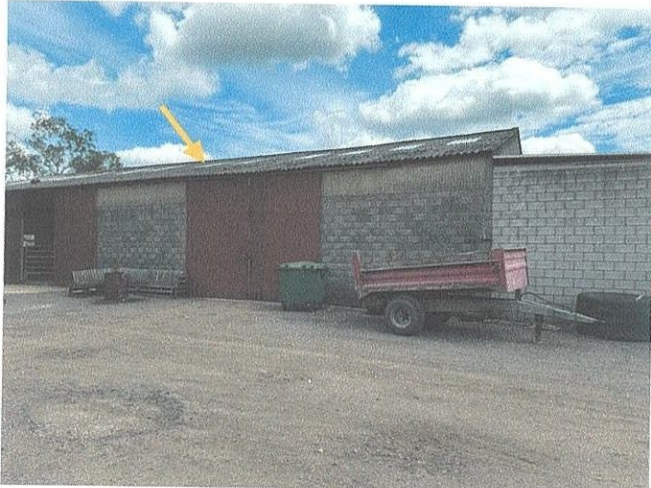
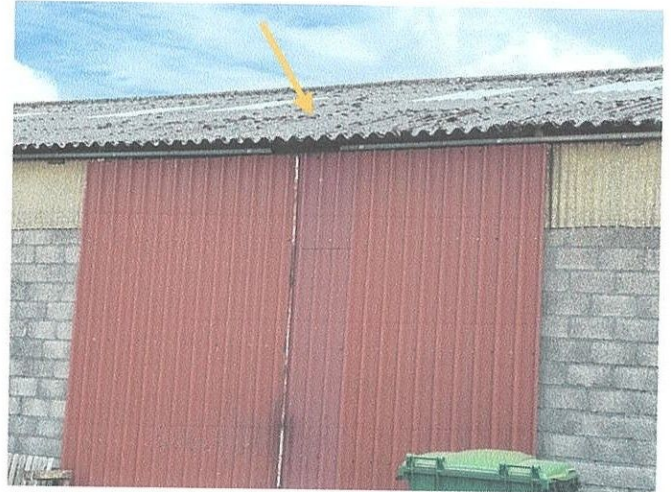
## Fiche 1: Golfplaten dak schuur

Overzichtsfoto

Detailfoto

| Eindbeoordeling materiaalrisico | Laag materiaalrisico en/of verlaagde kans op vezelvrijgave |

| Asbestsoort (vezeltype) | Crocidoliet aanwezig |
| Toestand van het materiaal | Licht beschadigd, licht verweerd. Intact calciumsilicaatmateriaal of categorie III 'gebondenheid' |

| Asbestmateriaal | Dak- en gevelbekleding - Golfplaat |
| Hoeveelheid (oppervlakte - aantal) | • 550,00 m <sup>2</sup> - 1 stuk |

Het asbestmateriaal valt onder de mijlpaal van 2034.

Verwijderen

- Zorg voor een veilig beheer. Vermijd het beschadigen van het asbestmateriaal. Controleer de toestand jaarlijks op wijzigingen.
- Verwijder dit asbestmateriaal zo snel mogelijk. Volg de toestand goed op.

- Eenvoudige handelingen: mag via doe-het-zelf of door werknemer(s) met opleidingsattest eenvoudige handelingen  
Het golfplaten dak mag door de doe-het-zelf met de methode van eenvoudige handelingen verwijderd worden. Breek de platen niet bij verwijdering, gebruik een fixeermiddel om verspreiding van asbestvezels in de omgeving te vermijden en draag de juiste persoonlijke beschermingsmiddelen.

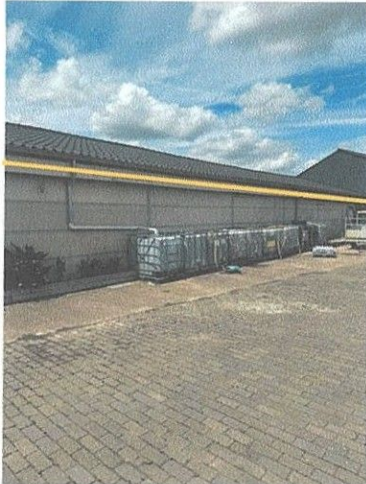
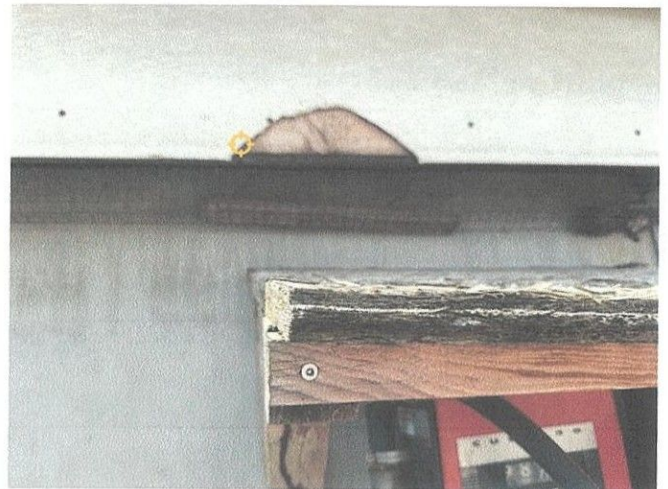
## Fiche 2: Zijboord stalling links

Overzichtsfoto

Detailfoto

| Eindbeoordeling materiaalrisico | Laag materiaalrisico en/of verlaagde kans op vezelvrijgave |

| Asbestsoort (vezeltype) | Alleen chrysotiel |
| Toestand van het materiaal | Licht beschadigd, licht verweerd. Intact calciumsilicaatmateriaal of categorie III 'gebondenheid' |

| # | Type | Referentie | Resultaat |
|---|---|---|---|
| 2.1 | Puntmonster | BBTM 240712A-02 | Chrysotiel |

| Asbestmateriaal | Plaat, paneel, tablet - Type Menuiserite |

Het asbestmateriaal valt onder de mijlpaal van 2040.

Zorgvuldig beheren

- Zorg voor een veilig beheer. Vermijd het beschadigen van het asbestmateriaal. Controleer de toestand jaarlijks op wijzigingen.
- Verwijder dit asbestmateriaal zo snel mogelijk. Volg de toestand goed op.

- Eenvoudige handelingen: mag via doe-het-zelf of door werknemer(s) met opleidingsattest eenvoudige handelingen  
De boord kan gemakkelijk door de doe-het-zelf gedemonteerd en vervangen worden. Breek de platen niet bij verwijdering en draag steeds de juiste beschermingsmiddelen.
