**Verslag huishoudelijke elektrische installatie op laagspanning en zeer lage spanning****Algemeen:**

| Referentie: <b>004-20260730-01</b> | Datum controle: <b>30/07/2026</b> |

| Adres installatie: <b>Memlingdreef 14, 3090 - Overijse</b> | Nummer teller(s): <b>1sag3105169214</b> |

| <input checked="" type="checkbox"/> 8.4.2 (Controlebezoek van een oude installatie bij verkoop) |

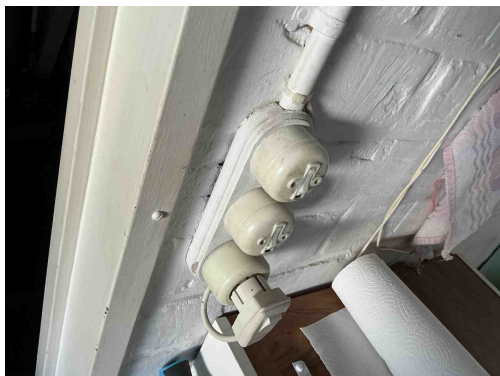
**T13** - Opbouwcontactdozen en/of -schakelaars zonder achterplaatje mogen niet rechtstreeks op een brandbare ondergrond bevestigd worden (Boek 1: 4.3.3.5).

*Opmerking: Oa garage*

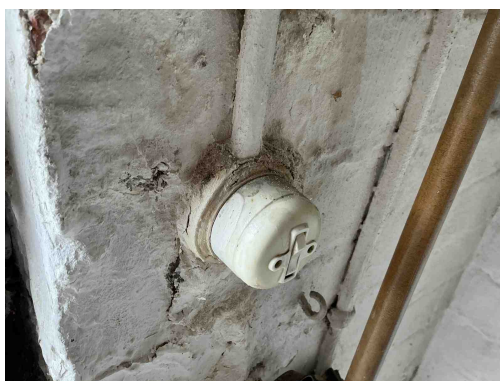
**T13** - Opbouwcontactdozen en/of -schakelaars zonder achterplaatje mogen niet rechtstreeks op een brandbare ondergrond bevestigd worden (Boek 1: 4.3.3.5).

*Opmerking: Oa garage*

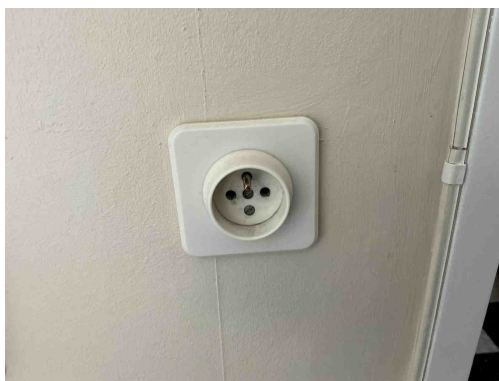
**T11** - De contactdozen waarvan de toegekende stroomsterkte maximaal 16A en de toegekende spanning maximaal 250V bedraagt en niet bedoeld zijn voor de voeding van een of meerdere verbruikstoestellen voor een specifiek doel en niet geplaatst zijn in of op schakel- en verdeelborden, beschikken niet of IPXX-D (incl. gemeenschappelijke delen residentieel geheel) (Boek 1: 4.2.2.3/5.3.5.2).

*Opmerking: Oa keuken, living, slaapkamer 1,2*

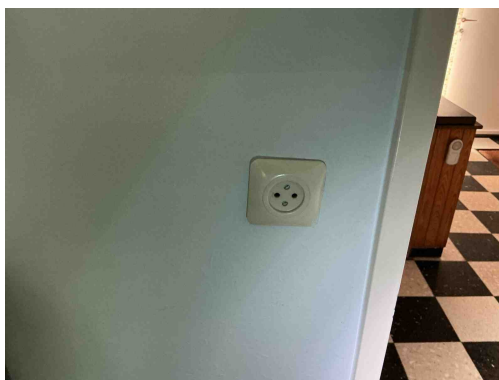
**T11** - De contactdozen waarvan de toegekende stroomsterkte maximaal 16A en de toegekende spanning maximaal 250V bedraagt en niet bedoeld zijn voor de voeding van een of meerdere verbruikstoestellen voor een specifiek doel en niet geplaatst zijn in of op schakel- en verdeelborden, beschikken niet of IPXX-D (incl. gemeenschappelijke delen residentieel geheel) (Boek 1: 4.2.2.3/5.3.5.2).

*Opmerking: Oa keuken, living, slaapkamer 1,2*

**T23** - Het elektrisch materiaal is beschadigd. (Boek 1: 1.4.1.3).

*Opmerking: Oa living*

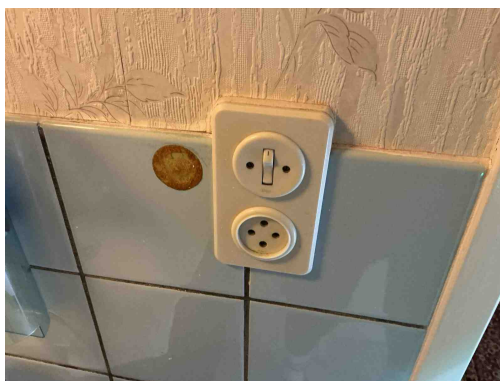
**T11** - De contactdozen waarvan de toegekende stroomsterkte maximaal 16A en de toegekende spanning maximaal 250V bedraagt en niet bedoeld zijn voor de voeding van een of meerdere verbruikstoestellen voor een specifiek doel en niet geplaatst zijn in of op schakel- en verdeelborden, beschikken niet of IPXX-D (incl. gemeenschappelijke delen residentieel geheel) (Boek 1: 4.2.2.3/5.3.5.2).

*Opmerking: Oa keuken, living, slaapkamer 1,2*

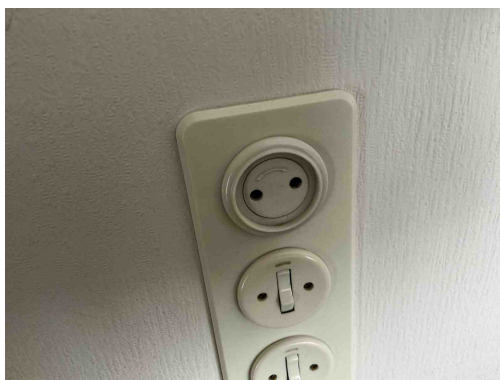
**T11** - De contactdozen waarvan de toegekende stroomsterkte maximaal 16A en de toegekende spanning maximaal 250V bedraagt en niet bedoeld zijn voor de voeding van een of meerdere verbruikstoestellen voor een specifiek doel en niet geplaatst zijn in of op schakel- en verdeelborden, beschikken niet of IPXX-D (incl. gemeenschappelijke delen residentieel geheel) (Boek 1: 4.2.2.3/5.3.5.2).

*Opmerking: Oa keuken, living, slaapkamer 1,2*

**A20** - Er bevindt zich een contactdoos zonder beschermingsgeleider in de elektrische installatie. Deze is niet geplaatst achter een differentieelstroombeschermingsinrichting met grote (max. 30mA) of zeer grote (max. 10mA) gevoeligheid.

*Opmerking: Oa living, slaapkamer 1,2, badkamer*

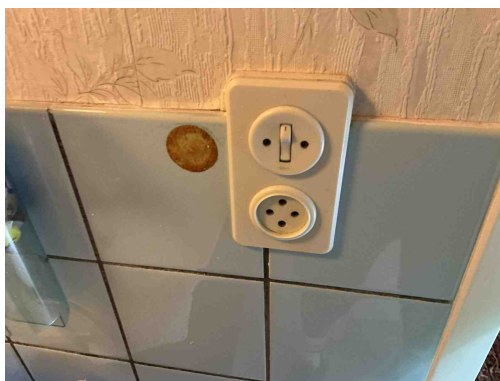
**A20** - Er bevindt zich een contactdoos zonder beschermingsgeleider in de elektrische installatie. Deze is niet geplaatst achter een differentieelstroombeschermingsinrichting met grote (max. 30mA) of zeer grote (max. 10mA) gevoeligheid.

*Opmerking: Oa living, slaapkamer 1,2, badkamer*

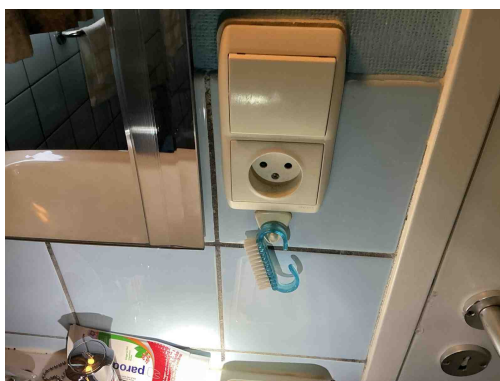
**A20** - Er bevindt zich een contactdoos zonder beschermingsgeleider in de elektrische installatie. Deze is niet geplaatst achter een differentieelstroombeschermingsinrichting met grote (max. 30mA) of zeer grote (max. 10mA) gevoeligheid.

*Opmerking: Oa living, slaapkamer 1,2, badkamer*

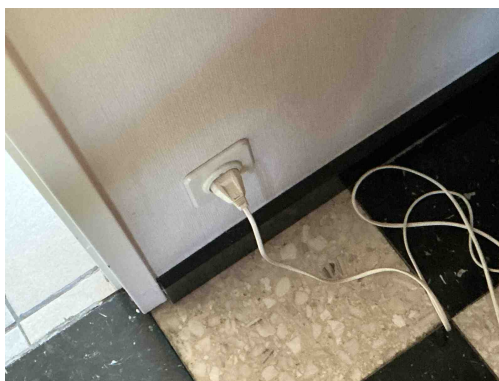
**A20** - Er bevindt zich een contactdoos zonder beschermingsgeleider in de elektrische installatie. Deze is niet geplaatst achter een differentieelstroombeschermingsinrichting met grote (max. 30mA) of zeer grote (max. 10mA) gevoeligheid.

*Opmerking: Oa living, slaapkamer 1,2, badkamer*

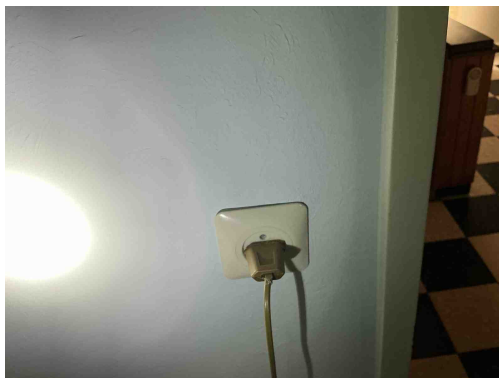
**A20** - Er bevindt zich een contactdoos zonder beschermingsgeleider in de elektrische installatie. Deze is niet geplaatst achter een differentieelstroombeschermingsinrichting met grote (max. 30mA) of zeer grote (max. 10mA) gevoeligheid.

*Opmerking: Oa living, slaapkamer 1,2, badkamer*

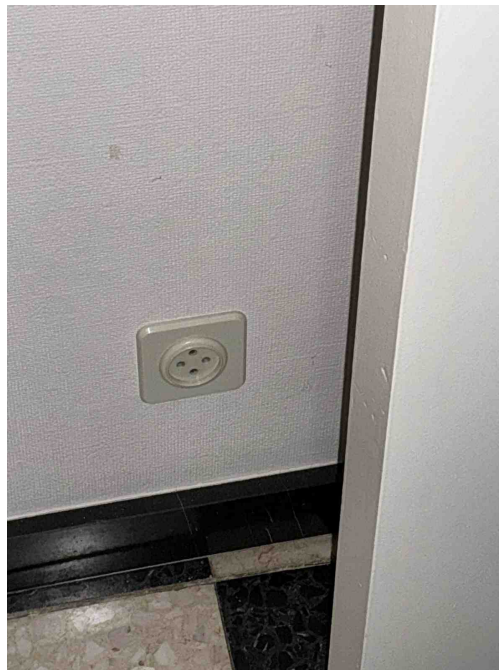
**A20** - Er bevindt zich een contactdoos zonder beschermingsgeleider in de elektrische installatie. Deze is niet geplaatst achter een differentieelstroombeschermingsinrichting met grote (max. 30mA) of zeer grote (max. 10mA) gevoeligheid.

*Opmerking: Oa living, slaapkamer 1,2, badkamer*

**T23** - Het elektrisch materiaal is beschadigd. (Boek 1: 1.4.1.3).

*Opmerking: Oa living*

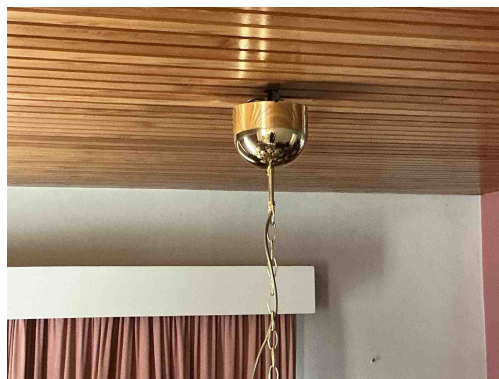
**T23** - Het elektrisch materiaal is beschadigd. (Boek 1: 1.4.1.3).

*Opmerking: Oa living*

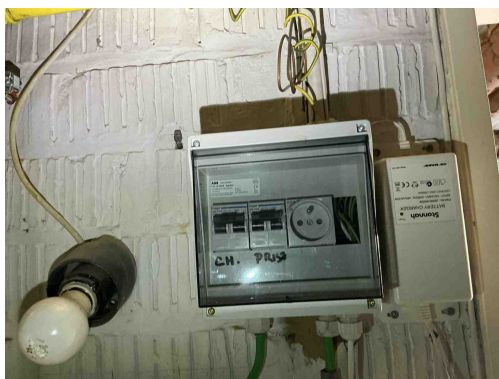
**B17** - De voedingsspanning is niet op elk bord vermeld (Boek 1: 3.1.3.3).  
*Opmerking: Oa. Bord 1,2,3*

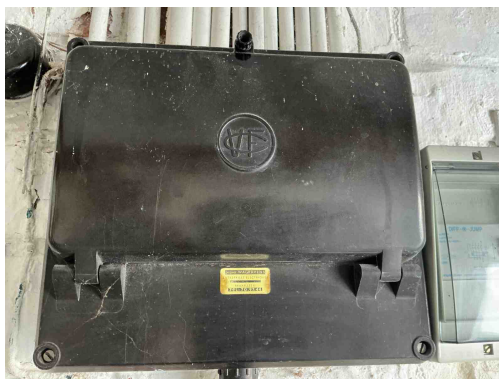
**B17** - De voedingsspanning is niet op elk bord vermeld (Boek 1: 3.1.3.3).  
*Opmerking: Oa. Bord 1,2,3*

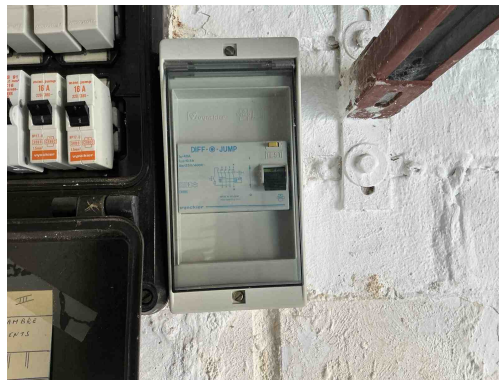
**B17** - De voedingsspanning is niet op elk bord vermeld (Boek 1: 3.1.3.3).  
*Opmerking: Oa. Bord 1,2,3*

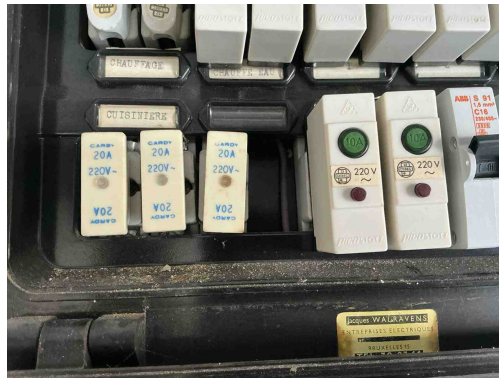
**B06** - Het elektrisch verdeelbord heeft niet de minimale beschermingsgraad IPXX-B in een gewone ruimte (Boek 1: 4.2.2.3).  
*Opmerking: Oa bord 2,3*

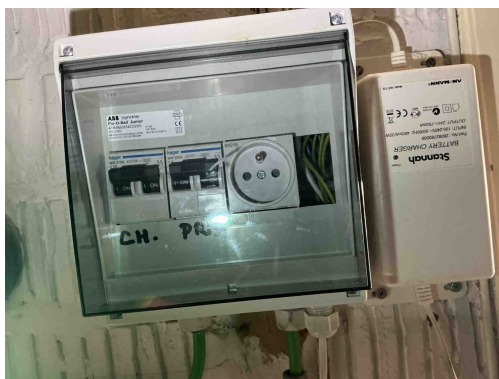
**B06** - Het elektrisch verdeelbord heeft niet de minimale beschermingsgraad IPXX-B in een gewone ruimte (Boek 1: 4.2.2.3).  
*Opmerking: Oa bord 2,3*

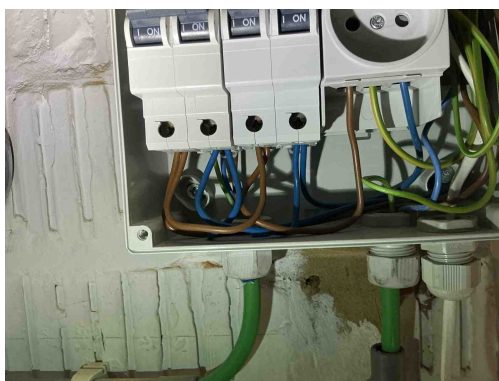
**T21** - Het elektrisch materieel is niet geplaatst volgens de voorschriften van de fabrikant/ regels van goed vakmanschap . (Boek 1: 1.4.1.3)  
*Opmerking: Oa bord 3*

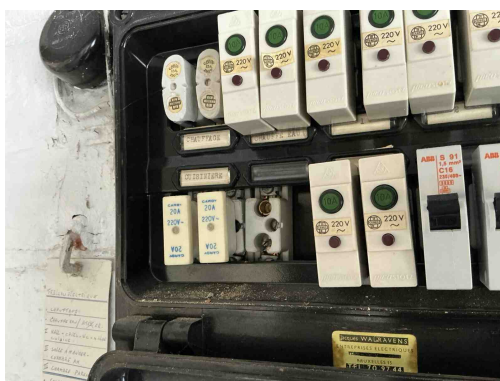
| Algemene isolatieweerstand: | <b>0,02 MΩ</b> | Meetspanning: | <b>500V</b> |

**I01** - De waarde van de isolatieweerstand per kring dient tenminste 0,50 Mohm ( $1000 \times U_{\text{test}}$ ) te zijn (Boek 1: 6.4.5.1).  
*Opmerking: Oa zekeringen tweede rij*

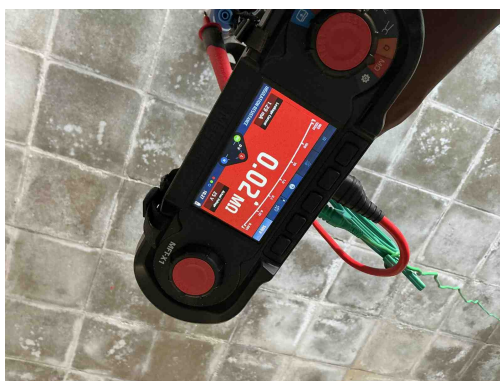
**I01** - De waarde van de isolatieweerstand per kring dient tenminste 0,50 Mohm ( $1000 \times U_{\text{test}}$ ) te zijn (Boek 1: 6.4.5.1).  
*Opmerking: Oa zekeringen tweede rij*

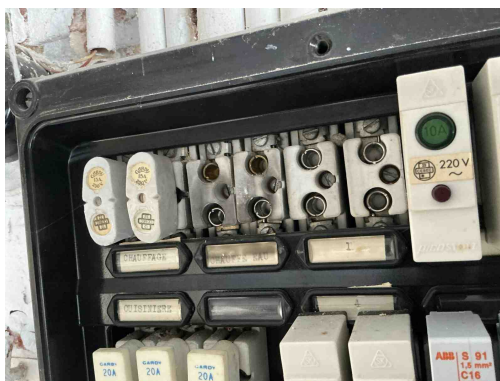
**B14** - Abnormale opwarming van de beveiligingen, schakelapparatuur, aansluitklemmen (Boek 1: 4.4.1.1).  
*Opmerking: Oa bord 2*

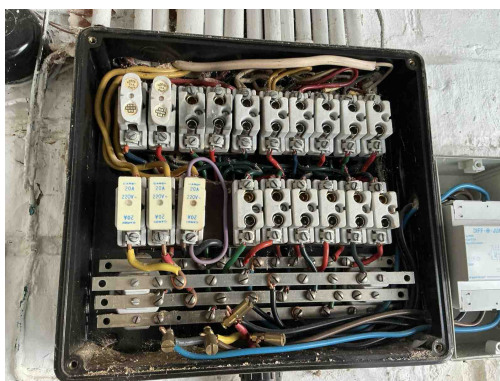
**B30** - De houder van de beveiliging in een huishoudelijke ruimte is niet voorzien van aangepaste kalibreerelementen (Boek1: 5.3.5.5).  
*Opmerking: Oa bord 2*

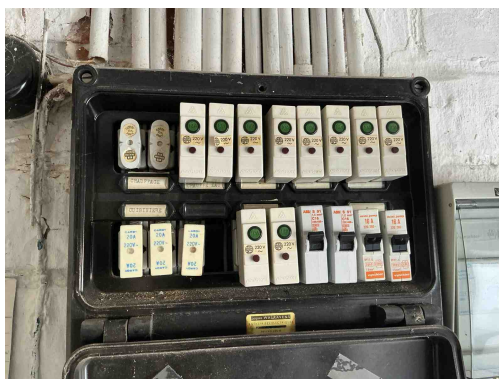
**D08** - De nodige markeringen op de beveiligingstoestellen ontbreken of zijn onleesbaar (Boek 1: 5.3.5.5).  
*Opmerking: Oa bord 1*
