# Asbestinventarisatetest

Dorekensstraat 76, 1570 Galmaarden

Attestnummer : 20230315-000080.000

Uitgegeven op : 15.03.2023

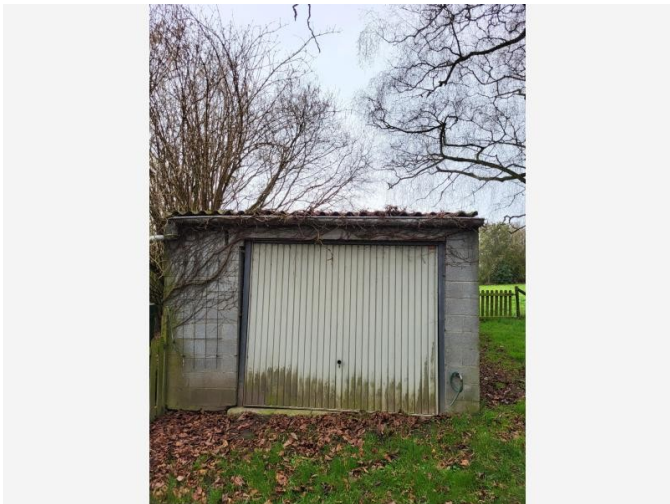
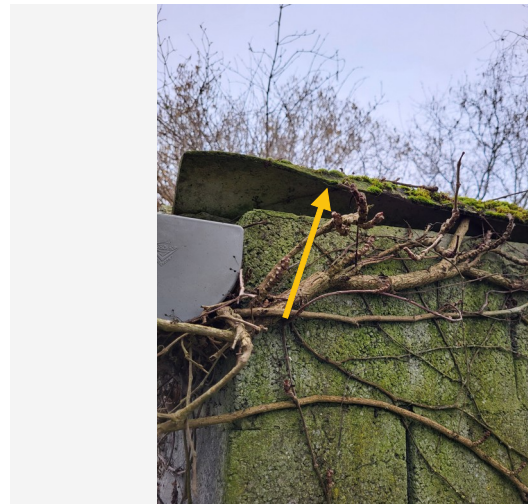
Overzichtsfoto

Detailfoto

| Eindbeoordeling materiaalrisico | Verhoogd materiaalrisico en/of verhoogde kans op vezelvrijgave |

| Asbestsoort (vezeltype) | Alleen chrysotiel |
| Toestand van het materiaal | Matig beschadigd, matig verweerd |

| # | Type | Referentie | Resultaat |
|---|---|---|---|
| 1.1 | Puntmonster | 23-022-02 | Chrysotiel |

| Beschrijving | Dak tuinberging |
| Asbestmateriaal | Dak- en gevelbekleding - Golfplaat |
| Hoeveelheid (oppervlakte - aantal) | • 30,00 m <sup>2</sup> - 1 stuk |

Het asbestmateriaal valt onder de mijlpaal van 2034.

Verwijderen

- Zorg voor een veilig beheer. Vermijd het beschadigen van het asbestmateriaal. Controleer de toestand jaarlijks op wijzigingen.

- Eenvoudige handelingen: mag via doe-het-zelf of door werknemer(s) met opleidingsattest eenvoudige handelingen  
In open lucht kan verwijdering gebeuren door doe-het-zelf. Zorg wel voor voldoende veiligheidsmaatregelen.
