**Verslag huishoudelijke elektrische installatie op laagspanning en zeer lage spanning****Algemeen:**

| Referentie: <b>010-20260727-05</b> | Datum controle: <b>27/07/2026</b> |

| Adres installatie: | <b>Steenweg op Zevendonk 53 bus 6, 2300 - Turnhout</b> | Nummer teller(s): | <b>1SAG1105204709</b> |

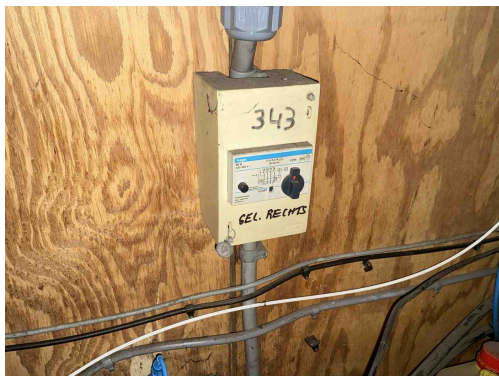
**B29** - Het elektrisch verdeelbord in een huishoudelijke ruimte is niet voorzien van een deur (Boek1: 5.3.5.1).  
*Opmerking: Oa bord 2*

**B17** - De voedingsspanning is niet op elk bord vermeld (Boek 1: 3.1.3.3).  
*Opmerking: Oa bord 1 en 2*

**B18** - Het volgnummer is niet op elk bord vermeld (Boek 1: 3.1.3.3).  
*Opmerking: Oa bord 1 en 2*

**B06** - Het elektrisch verdeelbord heeft niet de minimale beschermingsgraad IPXX-B in een gewone ruimte (Boek 1: 4.2.2.3).  
*Opmerking: Oa bord 1 en 2*

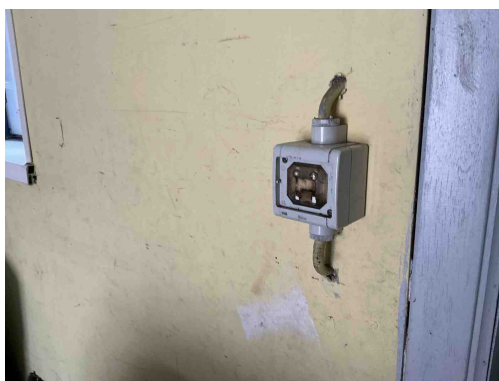
**T09** - Bepaalde contactdozen en/of schakelaars zijn beschadigd (Boek 1: 1.4.1.3).  
*Opmerking: Oa garage*

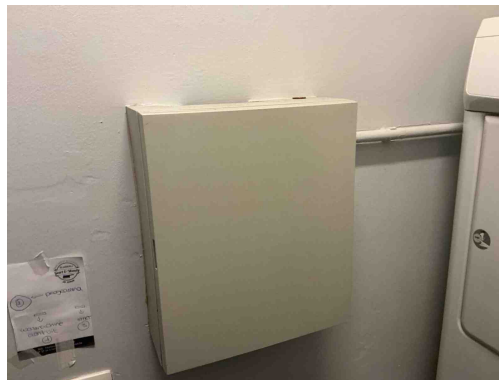
**B17** - De voedingsspanning is niet op elk bord vermeld (Boek 1: 3.1.3.3).

*Opmerking: Oa bord 1 en 2*

**B18** - Het volgnummer is niet op elk bord vermeld (Boek 1: 3.1.3.3).

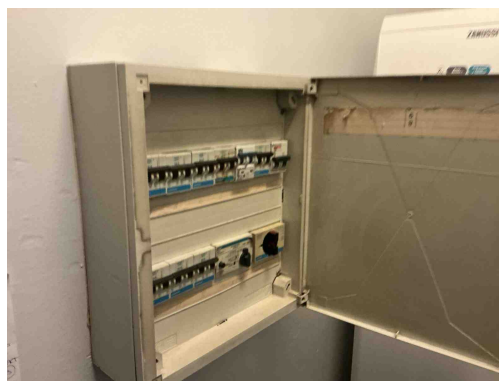
**B17** - De voedingsspanning is niet op elk bord vermeld (Boek 1: 3.1.3.3).

*Opmerking: Oa bord 1 en 2*

**B18** - Het volgnummer is niet op elk bord vermeld (Boek 1: 3.1.3.3).

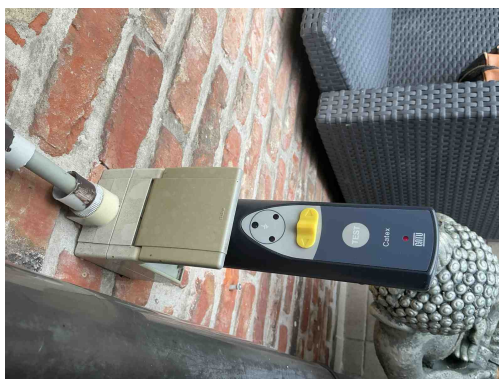
**A16** - Er is geen continuïteit van de beschermingsgeleider van de contactdoos (Boek 1: 5.4.3.4).  
*Opmerking: Oa tuin en slaapkamer*

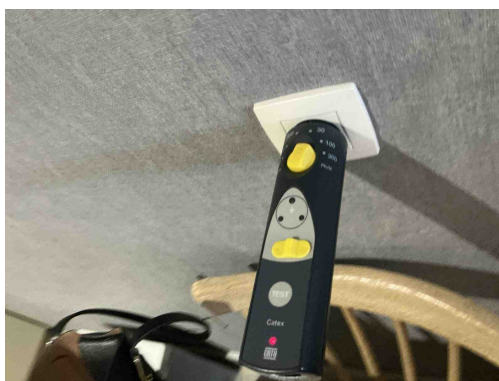
**A16** - Er is geen continuïteit van de beschermingsgeleider van de contactdoos (Boek 1: 5.4.3.4).  
*Opmerking: Oa tuin en slaapkamer*

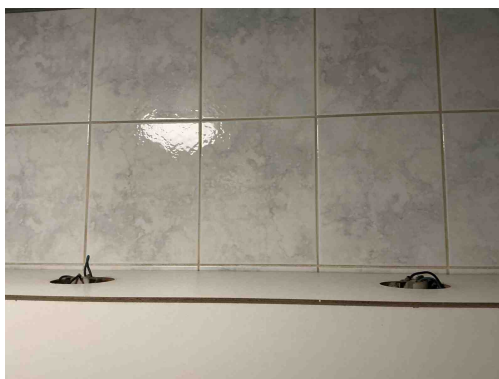
**C21** - Het gebruik van geleiders van het type VOB, zonder bijkomende afscherming is niet toegestaan (Boek 1: 5.2.9.6).  
*Opmerking: Oa keuken en badkamer*

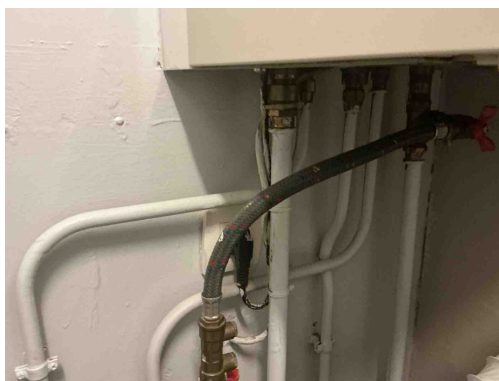
**C24** - De afstand tussen de elektrische leiding(en) en niet elektrische leiding(en) is onvoldoende (Boek 1: 5.2.8).

*Opmerking: Oa cv ketel*

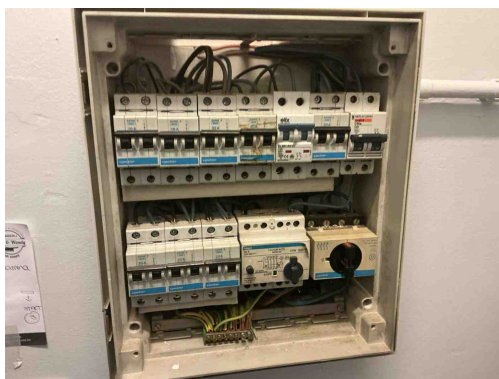
**T21** - Het elektrisch materieel is niet geplaatst volgens de voorschriften van de fabrikant/ regels van goed vakmanschap . (Boek 1: 1.4.1.3)

*Opmerking: Oa bord 1 vijzen van de ophanging van het bord zijn niet afgedekt*
