# Asbestinventarisatetest

Rietschoorvelden 241, 2170 Antwerpen

Attestnummer : 20230207-000102.000

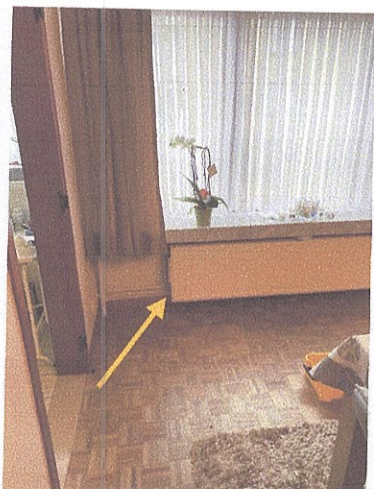
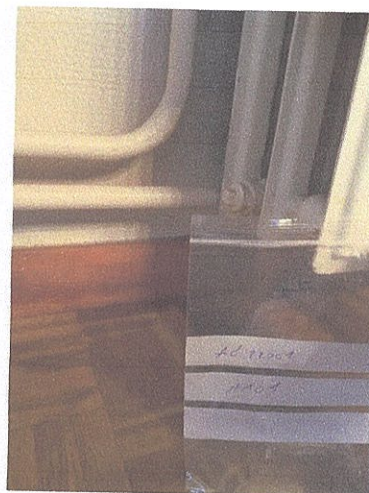
## Fiche 1: Stucwerk muur

Geen asbest

| # | Type | Referentie | Resultaat |
|---|---|---|---|
| 1.1 | Mengmonster | Mm01 | Geen asbest |

| Beschrijving | Stucwerk muur |

| <b>Bindmiddel van materiaal</b> | Gips - kalk |
| <b>Hoeveelheid (oppervlakte - dikte - aantal)</b> | • 200,00 m <sup>2</sup> - 1,50 cm - 1 stuk |

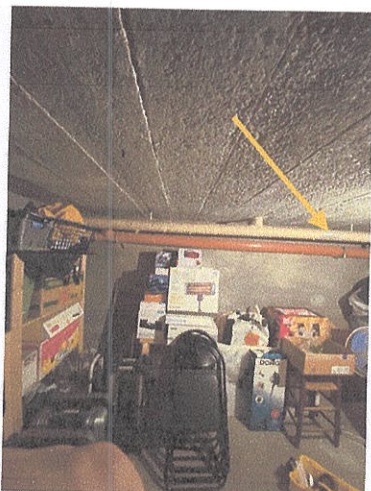
## Fiche 2: Buisisolatie kelder

Geen asbest

| # | Type | Referentie | Resultaat |
|---|---|---|---|
| 2.1 | Mengmonster | Mm03 | Geen asbest |
| 2.2 | Mengmonster | Mm04 | Geen asbest |

| Beschrijving | Buisisolatie kelder |

| Bindmiddel van materiaal | Gips - kalk |
| Hoeveelheid (lengte - omtrek - dikte - aantal) | • 4,00 m - 40,00 cm - 2,00 cm - 1 stuk |

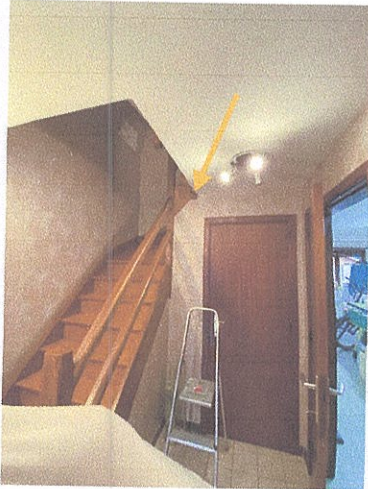
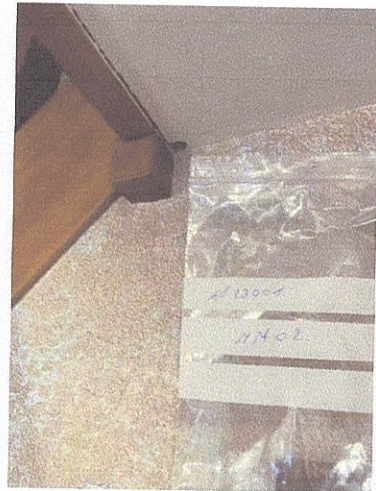
## Fiche 3: Stucwerk plafond

Geen asbest

| # | Type | Referentie | Resultaat |
|---|---|---|---|
| 3.1 | Mengmonster | Mm02 | Geen asbest |

| Beschrijving | Stucwerk plafond |

| Bindmiddel van materiaal | Gips - kalk |
| Hoeveelheid (oppervlakte - dikte - aantal) | • 150,00 m <sup>2</sup> - 1,00 cm - 1 stuk |
