**Verslag huishoudelijke elektrische installatie op laagspanning en zeer lage spanning****Algemeen:**

| Adres installatie: <b>Adjutant De Keyserstraat 83, 3970 - Leopoldsburg</b> | Nummer teller(s): <b>1sag12000038077</b> |

| <input checked="" type="checkbox"/> 8.4.2 (Controlebezoek van een oude installatie bij verkoop) |

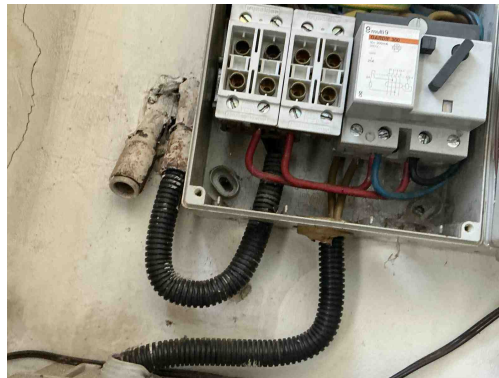
Inbreuk(en):

**T21** - Het elektrisch materieel is niet geplaatst volgens de voorschriften van de fabrikant/ regels van goed vakmanschap . (Boek 1: 1.4.1.3)

*Opmerking: Ophangwijzen*

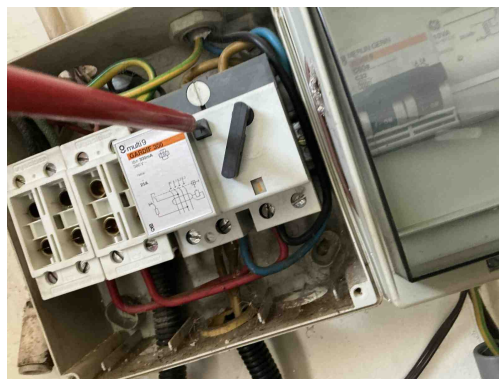
Inbreuk(en):

**D01** - De differentieelstroominrichting schakelt niet uit na indrukken van de testknop (Boek 1: 5.3.5.3).

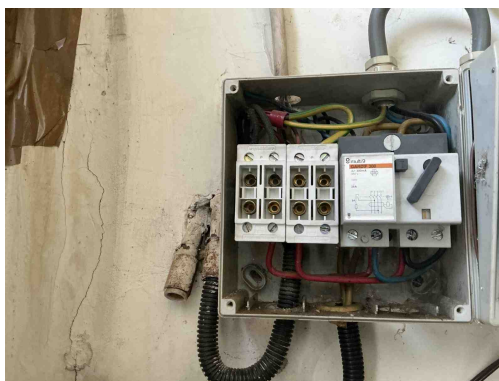
Inbreuk(en):

**B30** - De houder van de beveiliging in een huishoudelijke ruimte is niet voorzien van aangepaste kalibreerelementen (Boek1: 5.3.5.5).

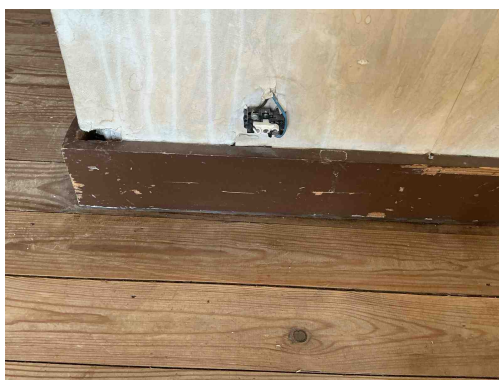
Inbreuk(en):

**T11** - De contactdozen waarvan de toegekende stroomsterkte maximaal 16A en de toegekende spanning maximaal 250V bedraagt en niet bedoeld zijn voor de voeding van een of meerdere verbruikstoestellen voor een specifiek doel en niet geplaatst zijn in of op schakel- en verdeelborden, beschikken niet of IPXX-D (incl. gemeenschappelijke delen residentieel geheel) (Boek 1: 4.2.2.3/5.3.5.2).

**T09** - Bepaalde contactdozen en/of schakelaars zijn beschadigd (Boek 1: 1.4.1.3).

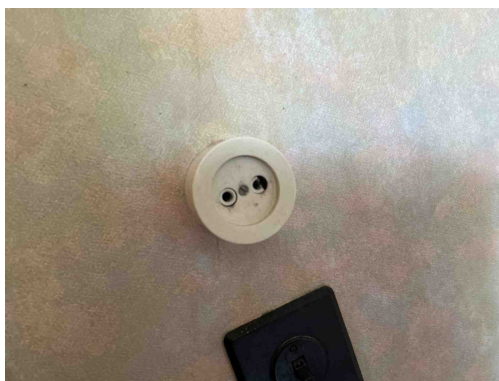
Inbreuk(en):

**T11** - De contactdozen waarvan de toegekende stroomsterkte maximaal 16A en de toegekende spanning maximaal 250V bedraagt en niet bedoeld zijn voor de voeding van een of meerdere verbruikstoestellen voor een specifiek doel en niet geplaatst zijn in of op schakel- en verdeelborden, beschikken niet of IPXX-D (incl. gemeenschappelijke delen residentieel geheel) (Boek 1: 4.2.2.3/5.3.5.2).

**T09** - Bepaalde contactdozen en/of schakelaars zijn beschadigd (Boek 1: 1.4.1.3).

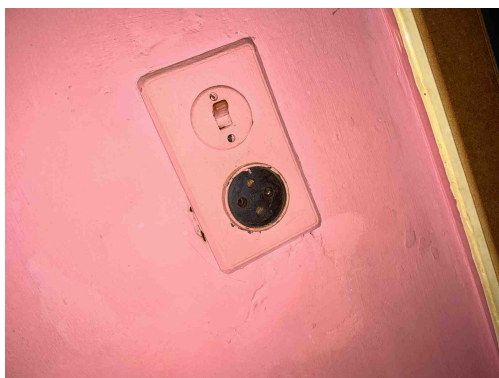
Inbreuk(en):

**T11** - De contactdozen waarvan de toegekende stroomsterkte maximaal 16A en de toegekende spanning maximaal 250V bedraagt en niet bedoeld zijn voor de voeding van een of meerdere verbruikstoestellen voor een specifiek doel en niet geplaatst zijn in of op schakel- en verdeelborden, beschikken niet of IPXX-D (incl. gemeenschappelijke delen residentieel geheel) (Boek 1: 4.2.2.3/5.3.5.2).

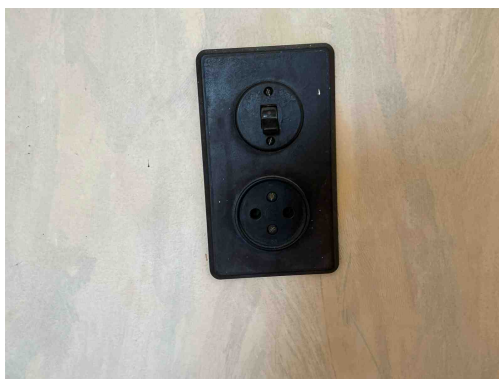
Inbreuk(en):

**T11** - De contactdozen waarvan de toegekende stroomsterkte maximaal 16A en de toegekende spanning maximaal 250V bedraagt en niet bedoeld zijn voor de voeding van een of meerdere verbruikstoestellen voor een specifiek doel en niet geplaatst zijn in of op schakel- en verdeelborden, beschikken niet of IPXX-D (incl. gemeenschappelijke delen residentieel geheel) (Boek 1: 4.2.2.3/5.3.5.2).

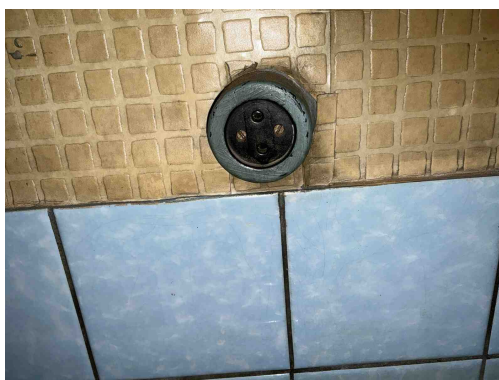
Inbreuk(en):

**T11** - De contactdozen waarvan de toegekende stroomsterkte maximaal 16A en de toegekende spanning maximaal 250V bedraagt en niet bedoeld zijn voor de voeding van een of meerdere verbruikstoestellen voor een specifiek doel en niet geplaatst zijn in of op schakel- en verdeelborden, beschikken niet of IPXX-D (incl. gemeenschappelijke delen residentieel geheel) (Boek 1: 4.2.2.3/5.3.5.2).

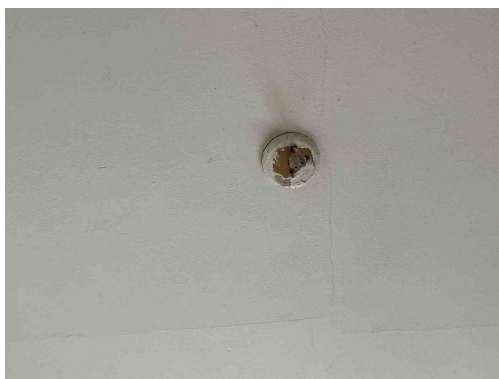
Inbreuk(en):

**C35** - Er zijn doorverbindingen gemaakt met lusterklemmen; er kon niet aangetoond worden dat deze klemmen geschikt zijn voor de aanwezige spanning, stroom en draadsectie en dat ze "CE" zijn (Boek 1: 1.4.2.1.).

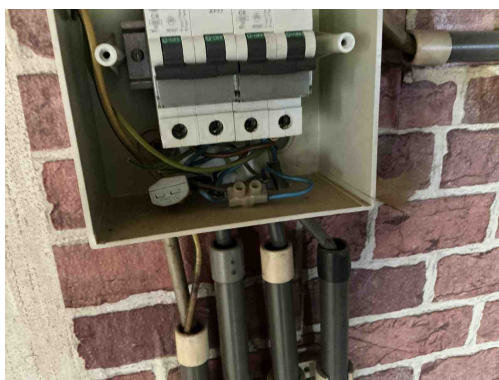
Inbreuk(en):

**C35** - Er zijn doorverbindingen gemaakt met lusterklemmen; er kon niet aangetoond worden dat deze klemmen geschikt zijn voor de aanwezige spanning, stroom en draadsectie en dat ze "CE" zijn (Boek 1: 1.4.2.1.).

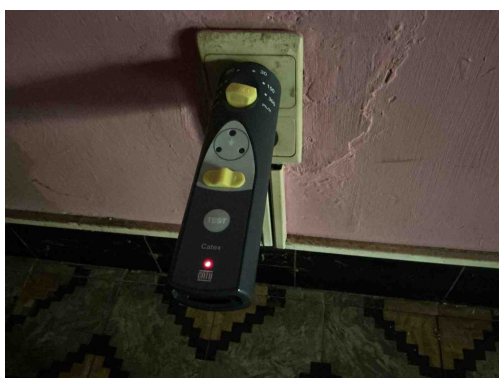
Inbreuk(en):

**A16** - Er is geen continuïteit van de beschermingsgeleider van de contactdoos (Boek 1: 5.4.3.4).

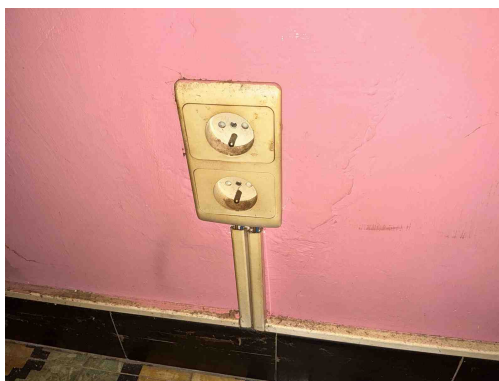
Inbreuk(en):

**A16** - Er is geen continuïteit van de beschermingsgeleider van de contactdoos (Boek 1: 5.4.3.4).

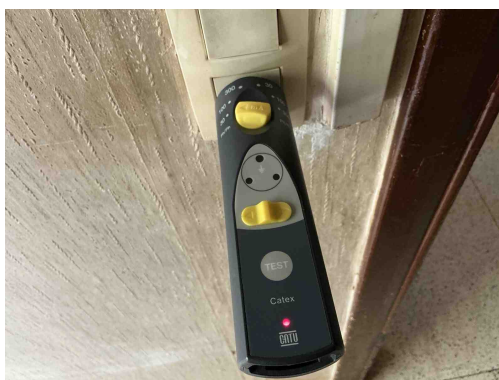
Inbreuk(en):

**A16** - Er is geen continuïteit van de beschermingsgeleider van de contactdoos (Boek 1: 5.4.3.4).

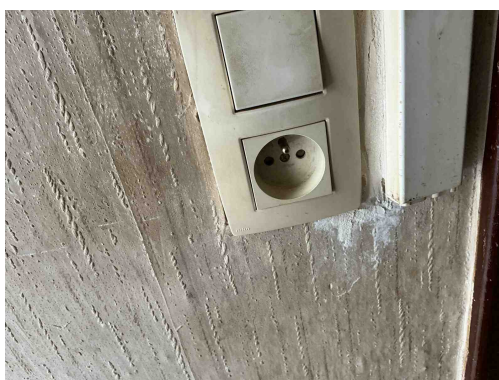
Inbreuk(en):

**A16** - Er is geen continuïteit van de beschermingsgeleider van de contactdoos (Boek 1: 5.4.3.4).

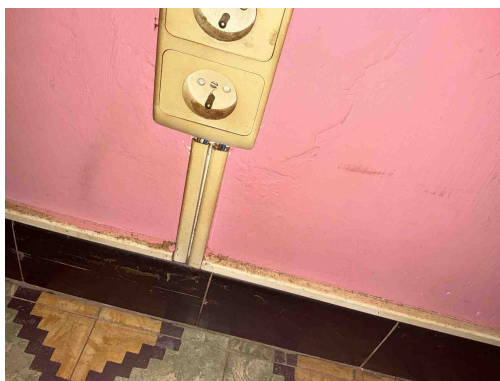
Inbreuk(en):

**C21** - Het gebruik van geleiders van het type VOB, zonder bijkomende afscherming is niet toegestaan (Boek 1: 5.2.9.6).

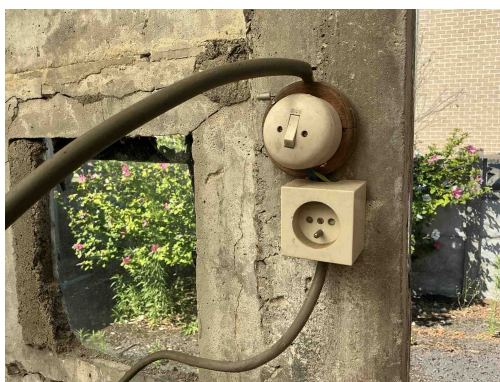
Inbreuk(en):

**C21** - Het gebruik van geleiders van het type VOB, zonder bijkomende afscherming is niet toegestaan (Boek 1: 5.2.9.6).

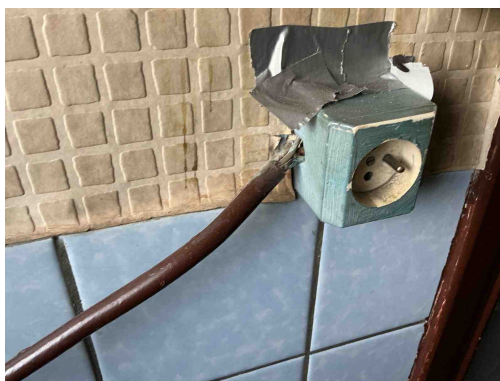
Inbreuk(en):

**C21** - Het gebruik van geleiders van het type VOB, zonder bijkomende afscherming is niet toegestaan (Boek 1: 5.2.9.6).

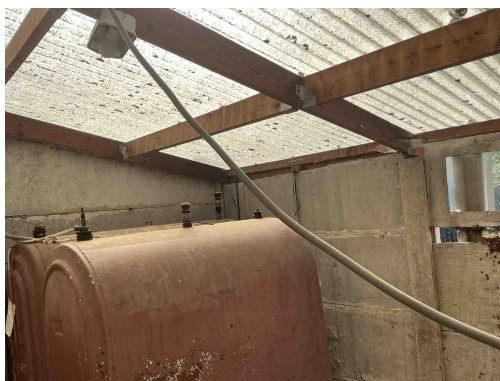
Inbreuk(en):

**C13** - Onvoldoende bevestiging van de leiding(en) (Boek 1: 5.2.9.5).

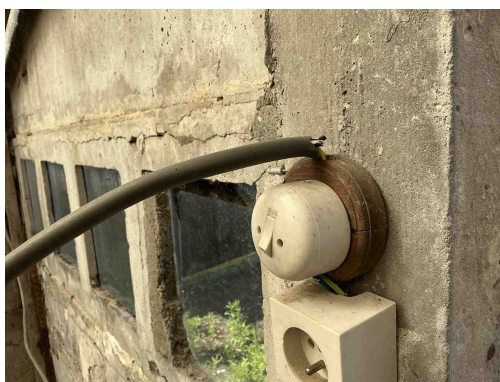
Inbreuk(en):

**T13** - Opbouwcontactdozen en/of -schakelaars zonder achterplaatje mogen niet rechtstreeks op een brandbare ondergrond bevestigd worden (Boek 1: 4.3.3.5).

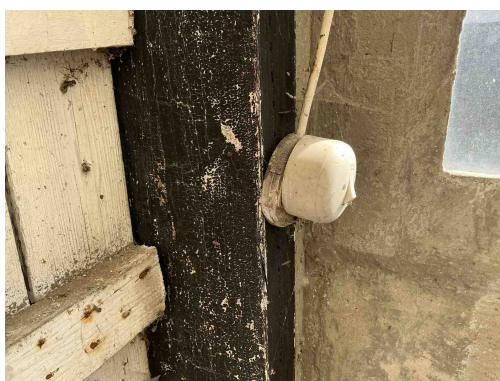
Inbreuk(en):

**T13** - Opbouwcontactdozen en/of -schakelaars zonder achterplaatje mogen niet rechtstreeks op een brandbare ondergrond bevestigd worden (Boek 1: 4.3.3.5).

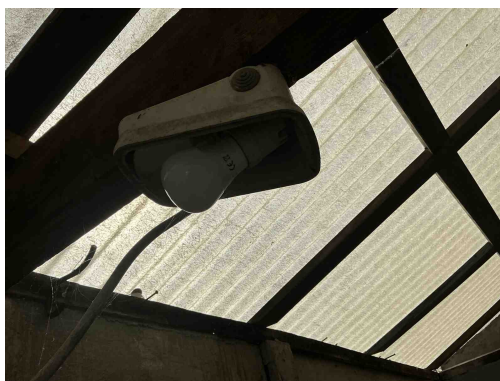
Inbreuk(en):

**T23** - Het elektrisch materiaal is beschadigd. (Boek 1: 1.4.1.3).

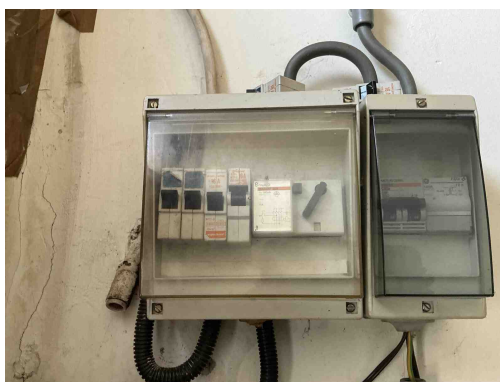
Inbreuk(en):

**B04** - De aanduiding van de kringen, klemmen en/of schakelapparatuur ontbreekt, is onjuist of is onvolledig (Boek 1: 3.1.3.1/5.1.6.1).
