**Verslag huishoudelijke elektrische installatie op laagspanning en zeer lage spanning****Algemeen:**

| Referentie: <b>010-20260507-04</b> | Datum controle: <b>07/05/2026</b> |

| Adres installatie: <b>Patersstraat 15, 2300 - Turnhout</b> | Nummer teller(s): <b>1SAG1105530343</b> |

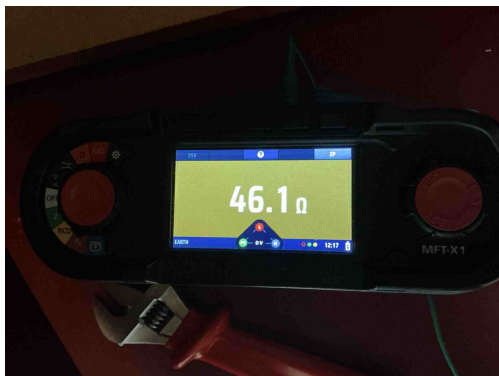
**A05** - De waarde van de spreidingsweerstand van de aardverbinding is te hoog (Boek 1: 5.4.2).  
*Opmerking: Algemeen*

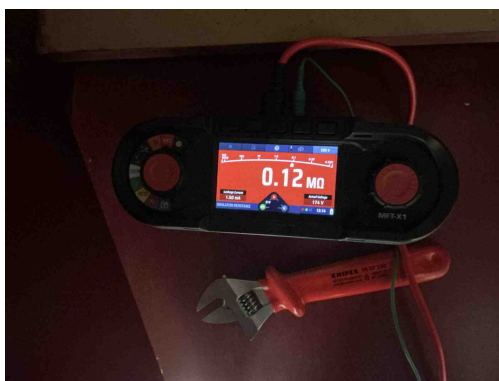
**I01** - De waarde van de isolatieweerstand per kring dient tenminste 0,50 Mohm (1000 x Utest) te zijn (Boek 1: 6.4.5.1).  
*Opmerking: Algemeen*

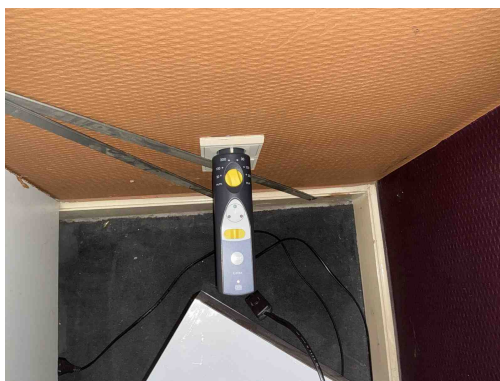
**A16** - Er is geen continuïteit van de beschermingsgeleider van de contactdoos (Boek 1: 5.4.3.4).  
*Opmerking: Oa slaapkamer 3 ,4, gang ,....*

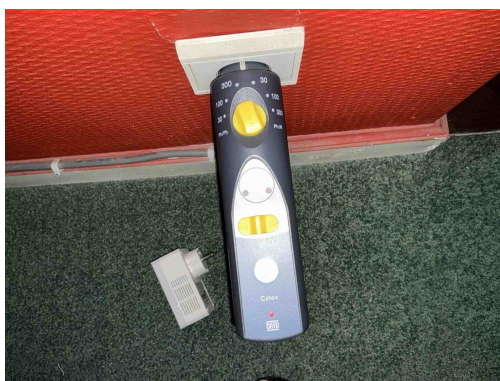
**A16** - Er is geen continuïteit van de beschermingsgeleider van de contactdoos (Boek 1: 5.4.3.4).  
*Opmerking: Oa slaapkamer 3 ,4, gang ,....*

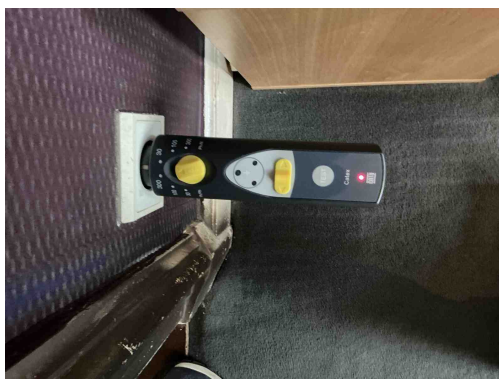
**A16** - Er is geen continuïteit van de beschermingsgeleider van de contactdoos (Boek 1: 5.4.3.4).  
*Opmerking: Oa slaapkamer 3 ,4, gang ,....*

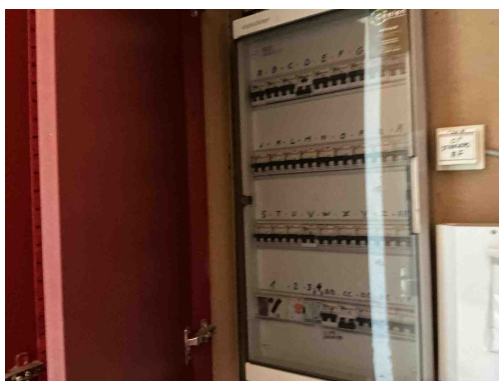
**B17** - De voedingsspanning is niet op elk bord vermeld (Boek 1: 3.1.3.3).  
*Opmerking: Oa bord 1,2,3,....*

**B18** - Het volgnummer is niet op elk bord vermeld (Boek 1: 3.1.3.3).  
*Opmerking: Oa bord 1,2,3,....*

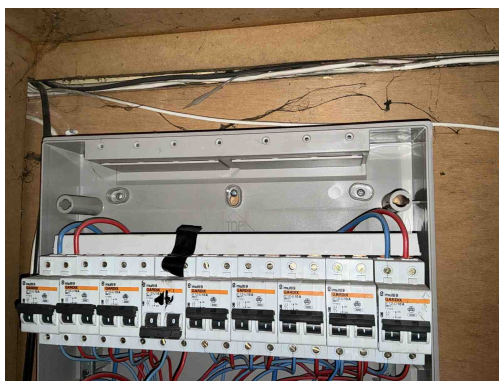
**T21** - Het elektrisch materieel is niet geplaatst volgens de voorschriften van de fabrikant/ regels van goed vakmanschap . (Boek 1: 1.4.1.3)

*Opmerking: Oa vijzen van de ophanging niet afgedekt van bord 1,2,3,....*

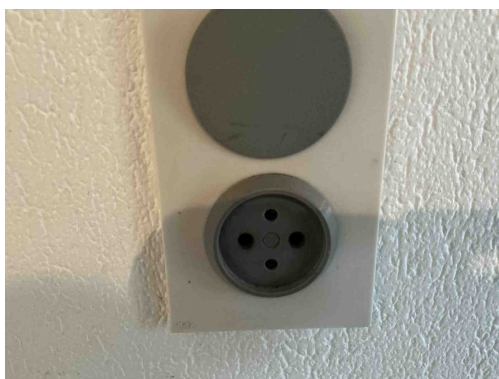
**T11** - De contactdozen waarvan de toegekende stroomsterkte maximaal 16A en de toegekende spanning maximaal 250V bedraagt en niet bedoeld zijn voor de voeding van een of meerdere verbruikstoestellen voor een specifiek doel en niet geplaatst zijn in of op schakel- en verdeelborden, beschikken niet of IPXX-D (incl. gemeenschappelijke delen residentieel geheel) (Boek 1: 4.2.2.3/5.3.5.2).

*Opmerking: Algemeen 2 de verdiep*

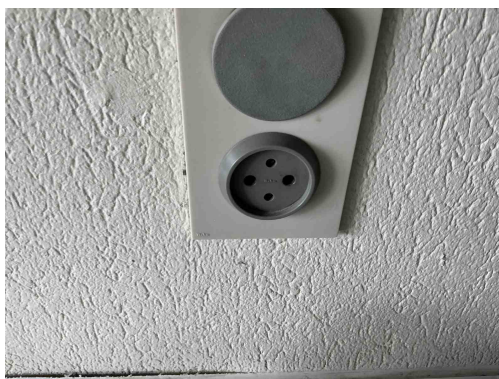
**T11** - De contactdozen waarvan de toegekende stroomsterkte maximaal 16A en de toegekende spanning maximaal 250V bedraagt en niet bedoeld zijn voor de voeding van een of meerdere verbruikstoestellen voor een specifiek doel en niet geplaatst zijn in of op schakel- en verdeelborden, beschikken niet of IPXX-D (incl. gemeenschappelijke delen residentieel geheel) (Boek 1: 4.2.2.3/5.3.5.2).

*Opmerking: Algemeen 2 de verdiep*

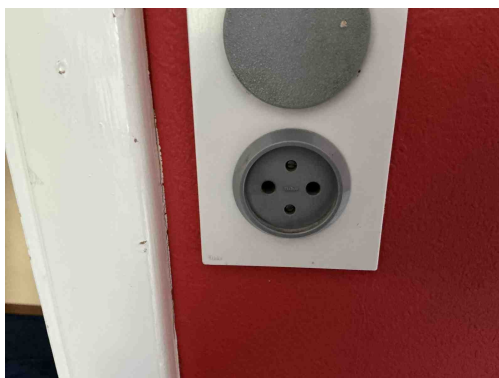
**T11** - De contactdozen waarvan de toegekende stroomsterkte maximaal 16A en de toegekende spanning maximaal 250V bedraagt en niet bedoeld zijn voor de voeding van een of meerdere verbruikstoestellen voor een specifiek doel en niet geplaatst zijn in of op schakel- en verdeelborden, beschikken niet of IPXX-D (incl. gemeenschappelijke delen residentieel geheel) (Boek 1: 4.2.2.3/5.3.5.2).

*Opmerking: Algemeen 2 de verdiep*

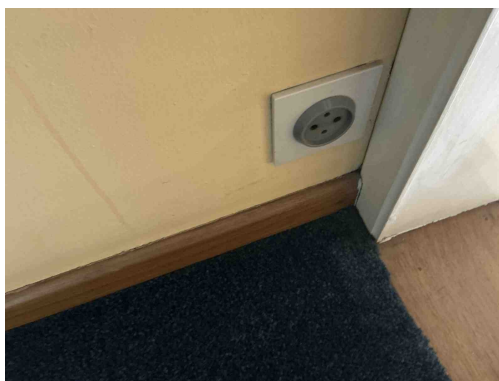
**T11** - De contactdozen waarvan de toegekende stroomsterkte maximaal 16A en de toegekende spanning maximaal 250V bedraagt en niet bedoeld zijn voor de voeding van een of meerdere verbruikstoestellen voor een specifiek doel en niet geplaatst zijn in of op schakel- en verdeelborden, beschikken niet of IPXX-D (incl. gemeenschappelijke delen residentieel geheel) (Boek 1: 4.2.2.3/5.3.5.2).

*Opmerking: Algemeen 2 de verdiep*

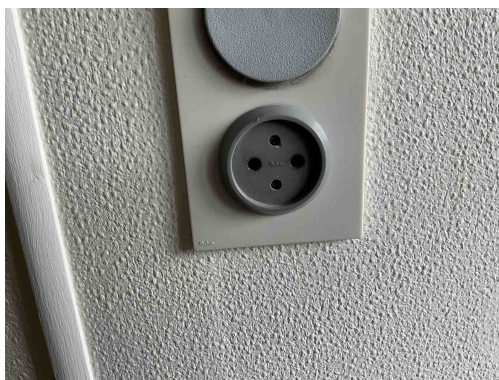
**T11** - De contactdozen waarvan de toegekende stroomsterkte maximaal 16A en de toegekende spanning maximaal 250V bedraagt en niet bedoeld zijn voor de voeding van een of meerdere verbruikstoestellen voor een specifiek doel en niet geplaatst zijn in of op schakel- en verdeelborden, beschikken niet of IPXX-D (incl. gemeenschappelijke delen residentieel geheel) (Boek 1: 4.2.2.3/5.3.5.2).

*Opmerking: Algemeen 2 de verdiep*

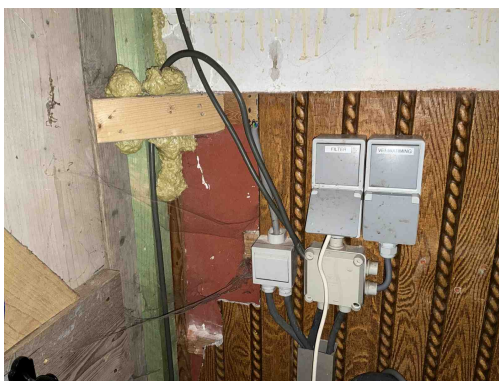
**C28** - Niet gebruikte leidingen onder spanning zijn niet op een degelijke manier geïsoleerd of verwijderd (Boek 1: 4.2.1.1).  
*Opmerking: Oa kelder ,bord 1 , tuinhuis ,....*

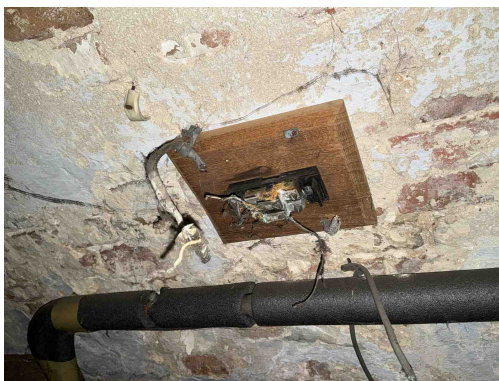
**C28** - Niet gebruikte leidingen onder spanning zijn niet op een degelijke manier geïsoleerd of verwijderd (Boek 1: 4.2.1.1).  
*Opmerking: Oa kelder ,bord 1 , tuinhuis ,....*

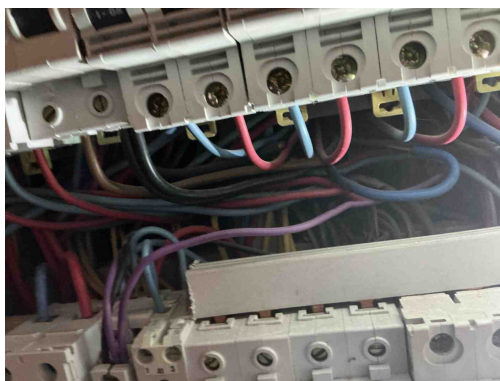
**C28** - Niet gebruikte leidingen onder spanning zijn niet op een degelijke manier geïsoleerd of verwijderd (Boek 1: 4.2.1.1).  
*Opmerking: Oa kelder ,bord 1 , tuinhuis ,....*

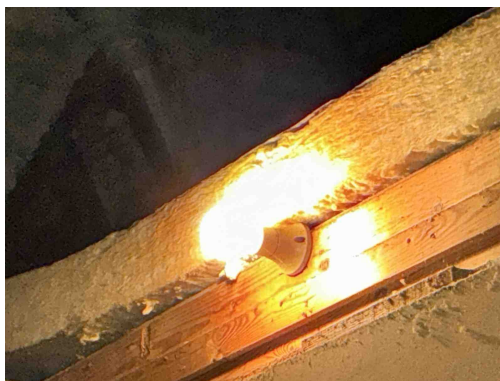
**T13** - Opbouwcontactdozen en/of -schakelaars zonder achterplaatje mogen niet rechtstreeks op een brandbare ondergrond bevestigd worden (Boek 1: 4.3.3.5).  
*Opmerking: Oa zolder*

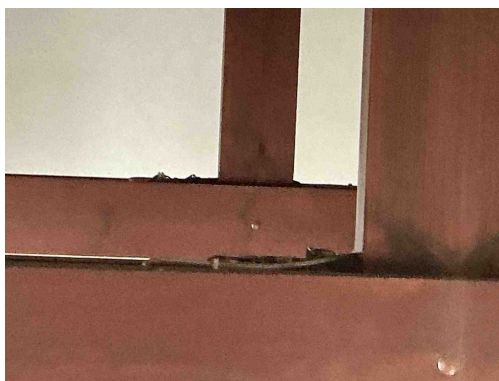
**C26** - De verbindingen zijn niet gebeurd in borden, in aftakdozen, aan de klemmen van contactdozen, schakelaars of in de verlichtingstoestellen (Boek 1: 5.2.6.1).

*Opmerking: Oa bureau*

**C21** - Het gebruik van geleiders van het type VOB, zonder bijkomende afscherming is niet toegestaan (Boek 1: 5.2.9.6).

*Opmerking: Oa bureau en aan bord 1 en 2*

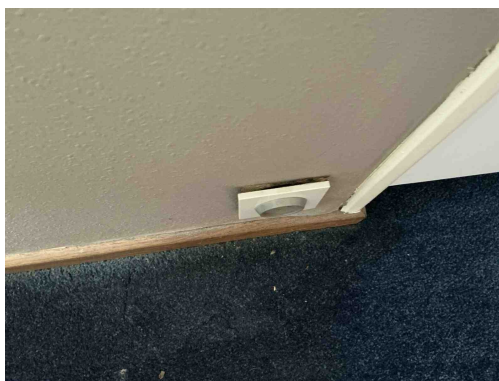
**T10** - Bepaalde contactdozen en/of schakelaars zijn niet degelijk bevestigd (Boek 1: 1.4.1.3).

*Opmerking: Oa living en gang*

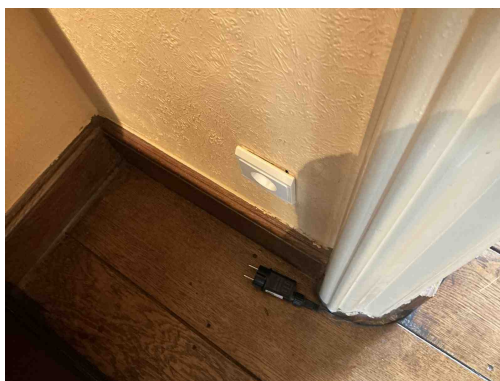
**T10** - Bepaalde contactdozen en/of schakelaars zijn niet degelijk bevestigd (Boek 1: 1.4.1.3).  
*Opmerking: Oa living en gang*

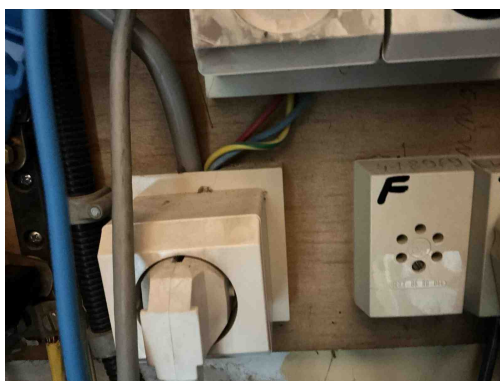
**C21** - Het gebruik van geleiders van het type VOB, zonder bijkomende afscherming is niet toegestaan (Boek 1: 5.2.9.6).  
*Opmerking: Oa bureau en aan bord 1 en 2*
