# Asbestinventarisatetest

Gasthuisstraat 14/5, 3620 Lanaken

Attestnummer : **20260723-000048.000**

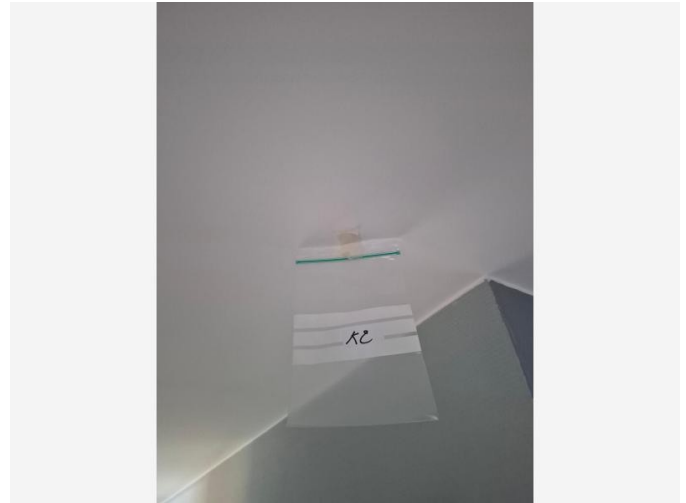
## Fiche 1: bepleistering plafonds

Geen asbest

| # | Type | Referentie | Resultaat |
|---|---|---|---|
| 1.1 | Mengmonster | K2 | Geen asbest |

| Bindmiddel van materiaal | Gips - kalk |
| Gebondenheid op basis van bindmiddel | Niet-hechtgebonden |
| Hoeveelheid (oppervlakte - dikte - aantal) | • 270,00 m <sup>2</sup> - 0,50 cm - 1 stuk |

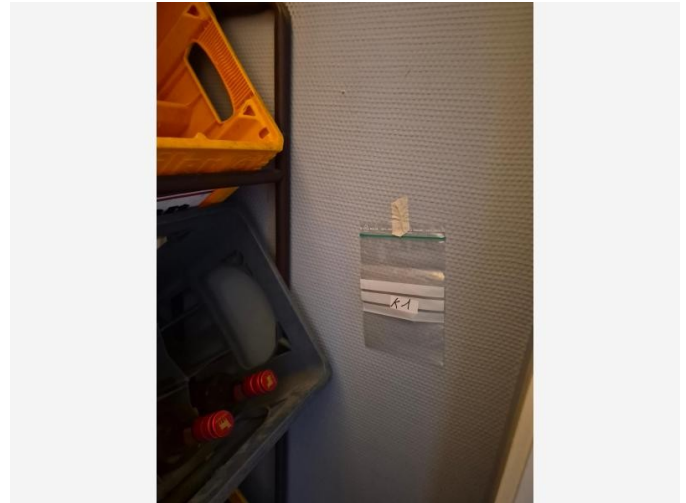
## Fiche 2: bepleistering muren

Geen asbest

| # | Type | Referentie | Resultaat |
|---|---|---|---|
| 2.1 | Mengmonster | K1 | Geen asbest |

| Bindmiddel van materiaal | Gips - kalk |
| Gebondenheid op basis van bindmiddel | Niet-hechtgebonden |
| Hoeveelheid (oppervlakte - dikte - aantal) | • 200,00 m <sup>2</sup> - 0,49 cm - 1 stuk |

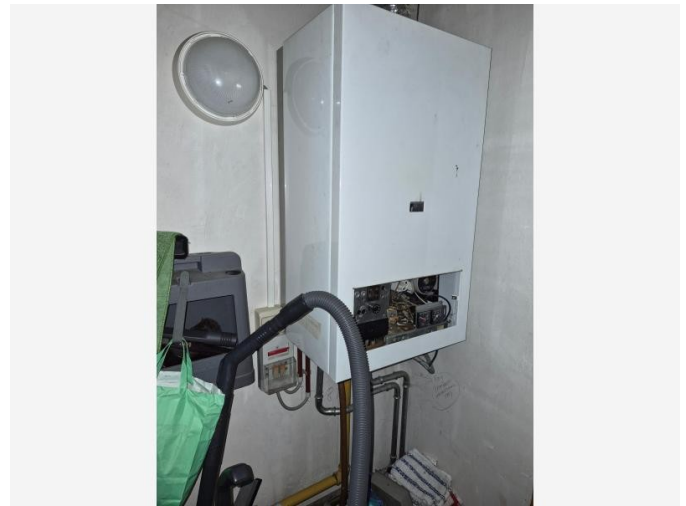
### Fiche 5: cv ketel

| Beschrijving | Notitie | Terug te vinden op plannen |
|---|---|---|
| Fiche 5: cv ketel | Er kunnen asbesverdachte materialen (dichtingen, isolerend materiaal) in de cv-ketel aanwezig zijn indien deze dateert van voor 2001. | Plan 1.1: +2 |
