**Verslag huishoudelijke elektrische installatie op laagspanning en zeer lage spanning****Algemeen:**

| Referentie: <b>006-20260804-02</b> | Datum controle: <b>04/08/2026</b> |

| Adres installatie: | <b>Duivenhoek 2, 2340 - Beerse</b> | Nummer teller(s): | <b>1sag1100766009</b> |

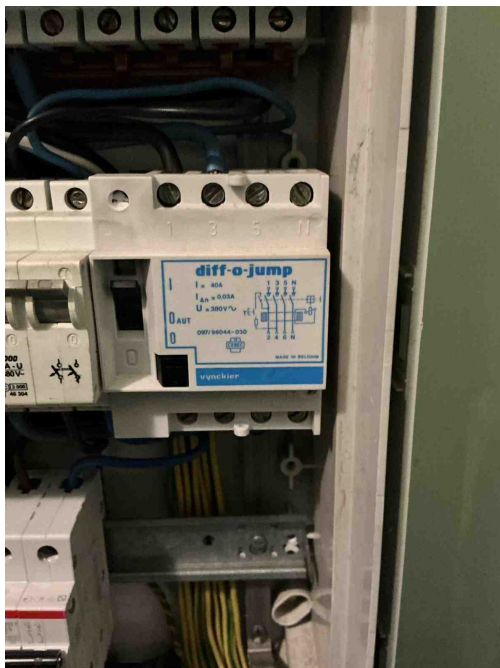
**D24** - De differentieelstroombeschermingsinrichtingen die worden geplaatst in huishoudelijke installaties dienen tenminste van het type A te zijn (Boek 1: 5.3.5.3).

*Opmerking: O.a. beide diffs bord1*

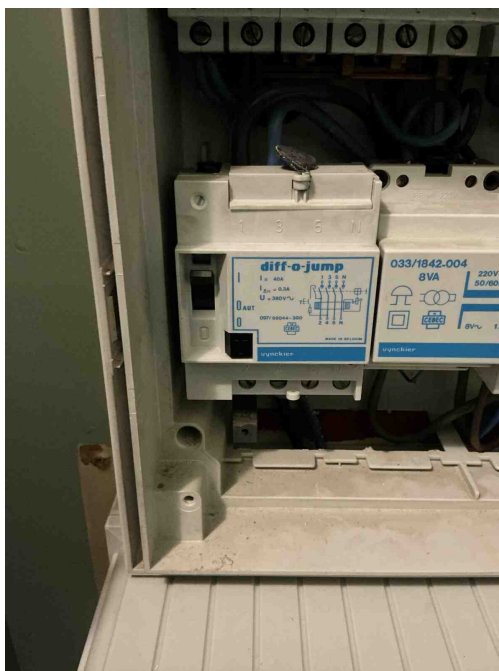
**D24** - De differentieelstroombeschermingsinrichtingen die worden geplaatst in huishoudelijke installaties dienen tenminste van het type A te zijn (Boek 1: 5.3.5.3).

*Opmerking: O.a. beide diffs bord1*

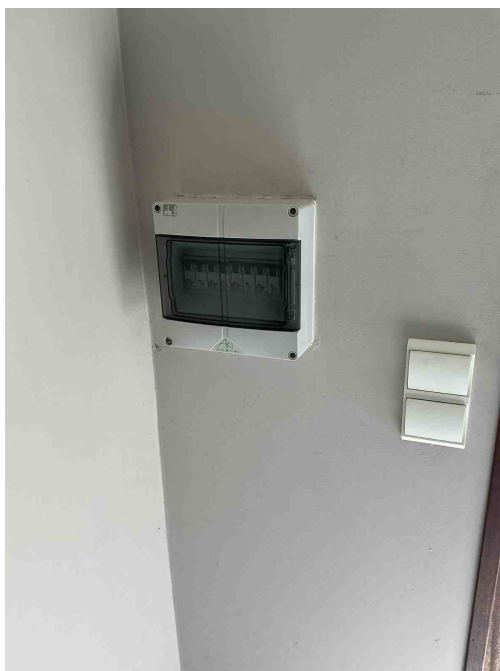
**B17** - De voedingsspanning is niet op elk bord vermeld (Boek 1: 3.1.3.3).  
*Opmerking: Alle borden*

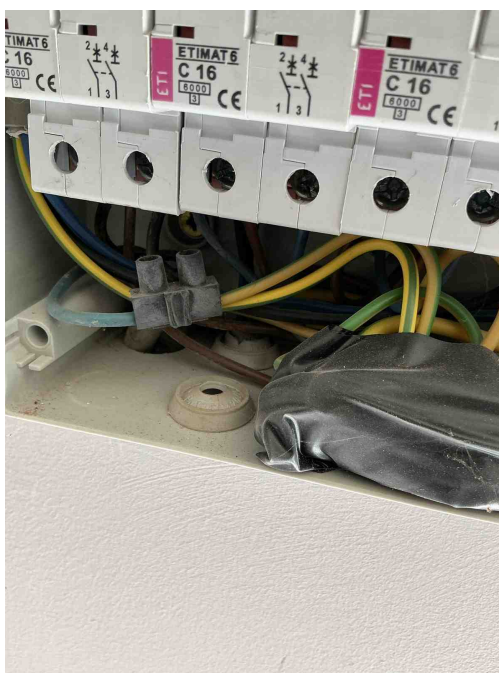
**A09** - De isolatie van de aardgeleider en/of beschermingsgeleider is niet gekenmerkt door de geel / groene kleurencombinatie (Boek 1: 5.4.3.3).

*Opmerking: O.a. equipotentiale gas, in bord1, in bord2*

**C35** - Er zijn doorverbindingen gemaakt met lusterklemmen; er kon niet aangetoond worden dat deze klemmen geschikt zijn voor de aanwezige spanning, stroom en draadsectie en dat ze "CE" zijn (Boek 1: 1.4.2.1.).

*Opmerking: O.a. equipotentiale gas, zolder, garage, in bord2*

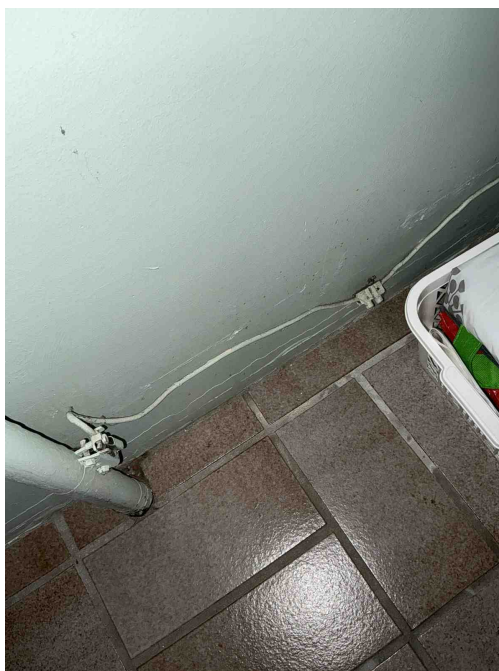
**A09** - De isolatie van de aardgeleider en/of beschermingsgeleider is niet gekenmerkt door de geel / groene kleurencombinatie (Boek 1: 5.4.3.3).

*Opmerking: O.a. equipotentiale gas, in bord1, in bord2*

**C35** - Er zijn doorverbindingen gemaakt met lusterklemmen; er kon niet aangetoond worden dat deze klemmen geschikt zijn voor de aanwezige spanning, stroom en draadsectie en dat ze "CE" zijn (Boek 1: 1.4.2.1.).

*Opmerking: O.a. equipotentiale gas, zolder, garage, in bord2*

**E04** - De continuïteit van de (hoofd)equipotentiale verbindingen is niet gegarandeerd (Boek 1: 5.4.4.1 / 5.4.4.2).

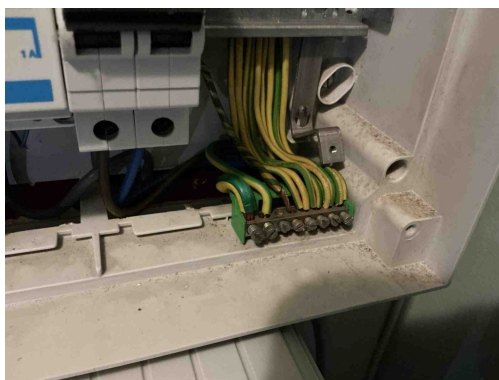
**A09** - De isolatie van de aardgeleider en/of beschermingsgeleider is niet gekenmerkt door de geel / groene kleurencombinatie (Boek 1: 5.4.3.3).

*Opmerking: O.a. equipotentiale gas, in bord1, in bord2*

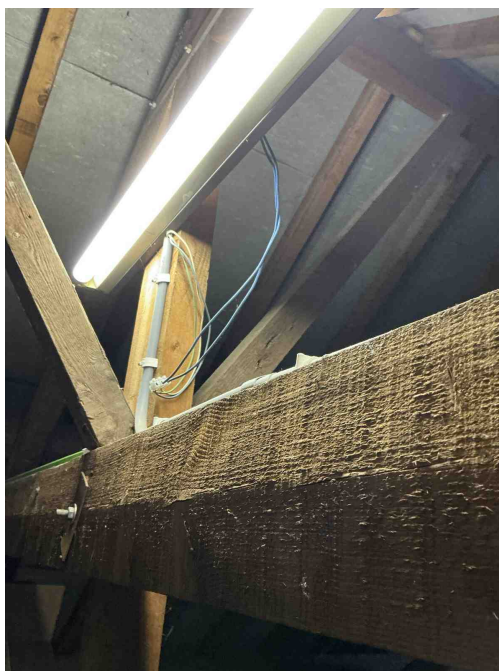
**C35** - Er zijn doorverbindingen gemaakt met lusterklemmen; er kon niet aangetoond worden dat deze klemmen geschikt zijn voor de aanwezige spanning, stroom en draadsectie en dat ze "CE" zijn (Boek 1: 1.4.2.1.).

*Opmerking: O.a. equipotentiale gas, zolder, garage, in bord2*

**C21** - Het gebruik van geleiders van het type VOB, zonder bijkomende afscherming is niet toegestaan (Boek 1: 5.2.9.6).

*Opmerking: O.a. zolder, garage*

**C26** - De verbindingen zijn niet gebeurd in borden, in aftakdozen, aan de klemmen van contactdozen, schakelaars of in de verlichtingstoestellen (Boek 1: 5.2.6.1).

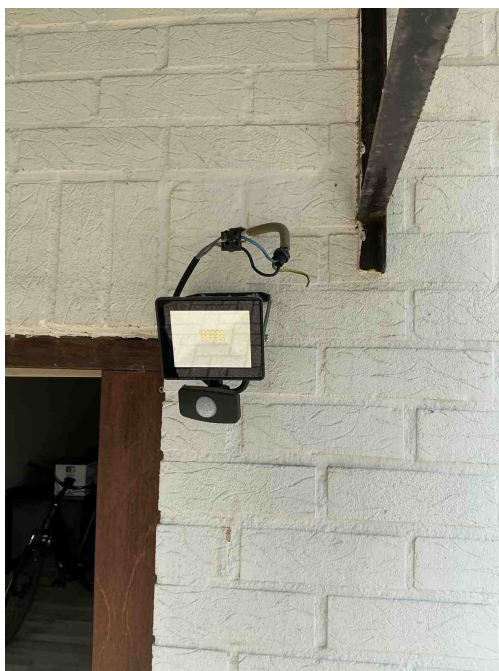
**C35** - Er zijn doorverbindingen gemaakt met lusterklemmen; er kon niet aangetoond worden dat deze klemmen geschikt zijn voor de aanwezige spanning, stroom en draadsectie en dat ze "CE" zijn (Boek 1: 1.4.2.1.).

*Opmerking: O.a. equipotentiale gas, zolder, garage, in bord2*

**C21** - Het gebruik van geleiders van het type VOB, zonder bijkomende afscherming is niet toegestaan (Boek 1: 5.2.9.6).

*Opmerking: O.a. zolder, garage*

**C26** - De verbindingen zijn niet gebeurd in borden, in aftakdozen, aan de klemmen van contactdozen, schakelaars of in de verlichtingstoestellen (Boek 1: 5.2.6.1).

**A13** - De continuïteit van de beschermingsgeleider met de aardingsinstallatie is niet gerealiseerd (Boek 1: 5.4.3).

*Opmerking: O.a. garage*

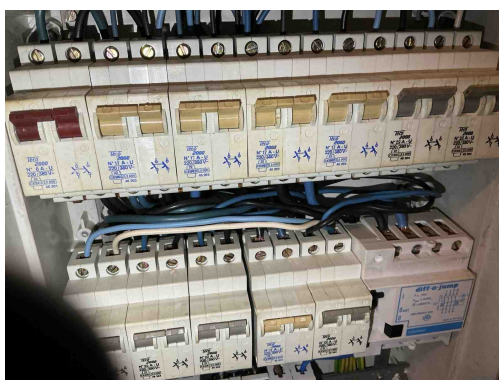
**D08** - De nodige markeringen op de beveiligingstoestellen ontbreken of zijn onleesbaar (Boek 1: 5.3.5.5).

*Opmerking: O.a. Nominale stroom automaten.*

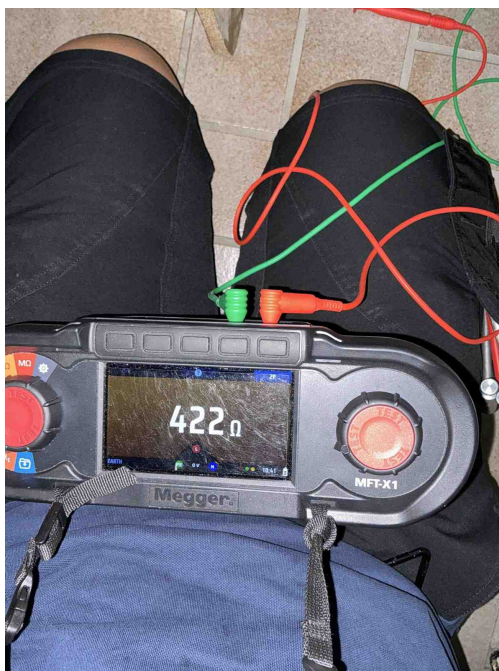
| Spreidingsweerstand van de aardverbinding: | <b>422 Ω</b> | Meetmethode: | <b>ZE</b> |

**A05** - De waarde van de spreidingsweerstand van de aardverbinding is te hoog (Boek 1: 5.4.2).

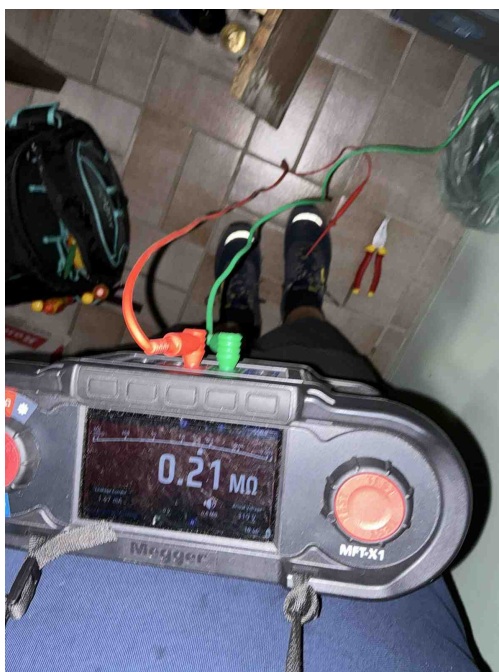
| Algemene isolatieweerstand: | <b>0,21 MΩ</b> | Meetspanning: | <b>500V</b> |

**I01** - De waarde van de isolatieweerstand per kring dient tenminste 0,50 Mohm (1000 x Utest) te zijn (Boek 1: 6.4.5.1).  
*Opmerking: Kring D*

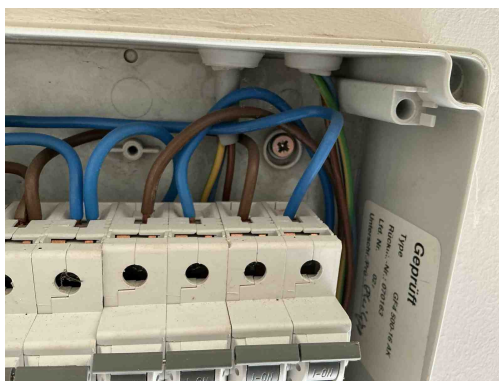
**T21** - Het elektrisch materieel is niet geplaatst volgens de voorschriften van de fabrikant/ regels van goed vakmanschap . (Boek 1: 1.4.1.3)

*Opmerking: O.a. schroeven bord1, barenstel bord1, stekkerblok vast opgesteld in badkamer, schroeven bord2*

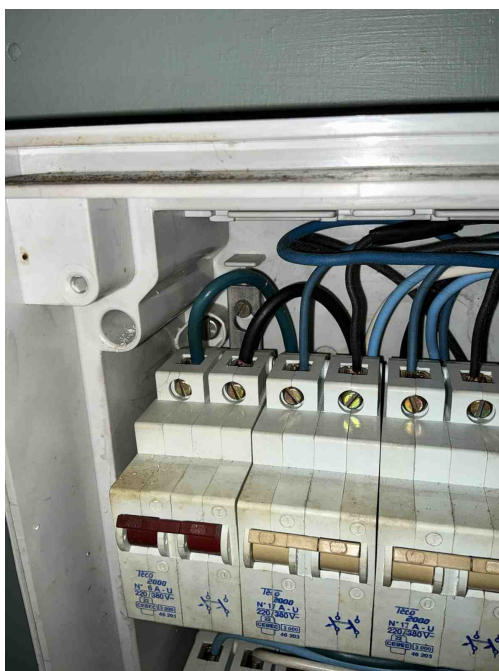
**T21** - Het elektrisch materieel is niet geplaatst volgens de voorschriften van de fabrikant/ regels van goed vakmanschap . (Boek 1: 1.4.1.3)

*Opmerking: O.a. schroeven bord1, barenstel bord1, stekkerblok vast opgesteld in badkamer, schroeven bord2*

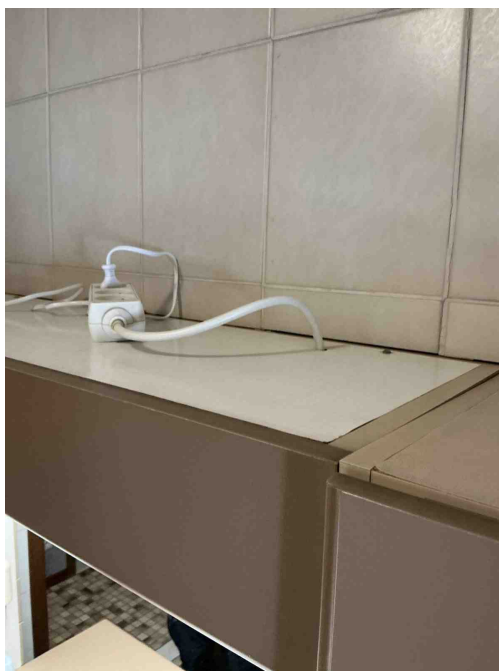
**T21** - Het elektrisch materieel is niet geplaatst volgens de voorschriften van de fabrikant/ regels van goed vakmanschap . (Boek 1: 1.4.1.3)

*Opmerking: O.a. schroeven bord1, barenstel bord1, stekkerblok vast opgesteld in badkamer, schroeven bord2*

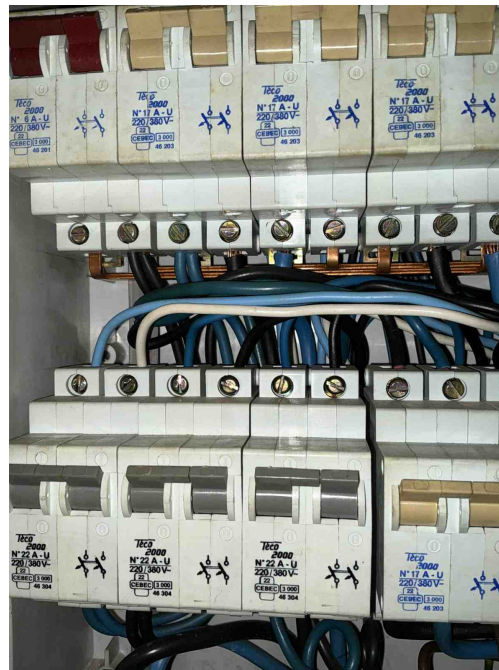
**T21** - Het elektrisch materieel is niet geplaatst volgens de voorschriften van de fabrikant/ regels van goed vakmanschap . (Boek 1: 1.4.1.3)

*Opmerking: O.a. schroeven bord1, barenstel bord1, stekkerblok vast opgesteld in badkamer, schroeven bord2*

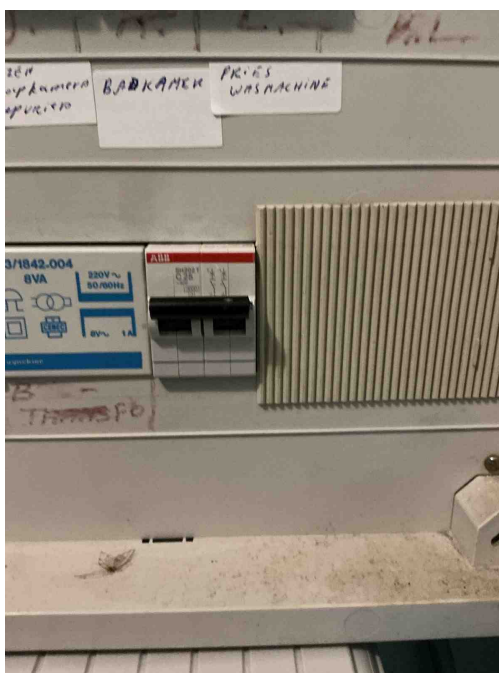
**B04** - De aanduiding van de kringen, klemmen en/of schakelapparatuur ontbreekt, is onjuist of is onvolledig (Boek 1: 3.1.3.1/5.1.6.1).

*Opmerking: O.a. automaat 25A in bord1, kringen bord2*

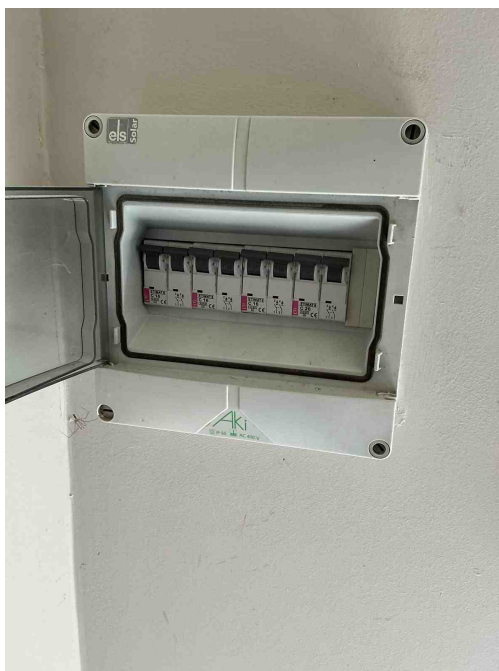
**B04** - De aanduiding van de kringen, klemmen en/of schakelapparatuur ontbreekt, is onjuist of is onvolledig (Boek 1: 3.1.3.1/5.1.6.1).

*Opmerking: O.a. automaat 25A in bord1, kringen bord2*

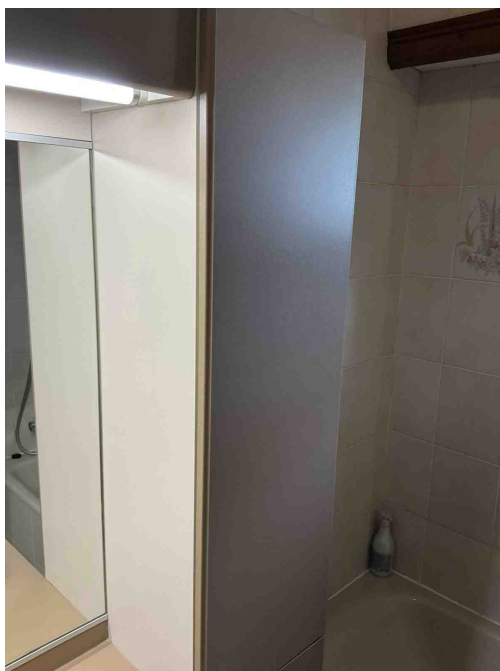
**T17** - Het verlichtingstoestel, gevoed op laagspanning, in volume 2 van de badkamer is niet minstens IPX4 (spatwaterdicht) (Boek 1: 7.1).

*Opmerking: O.a. badkamer1 en badkamer2*

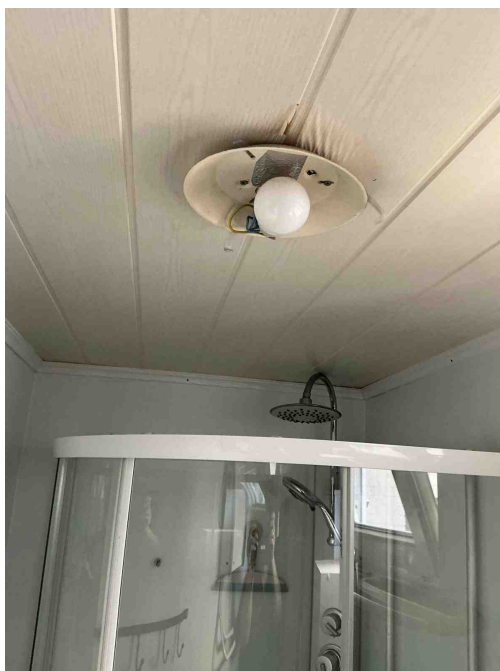
**T17** - Het verlichtingstoestel, gevoed op laagspanning, in volume 2 van de badkamer is niet minstens IPX4 (spatwaterdicht) (Boek 1: 7.1).

*Opmerking: O.a. badkamer1 en badkamer2*

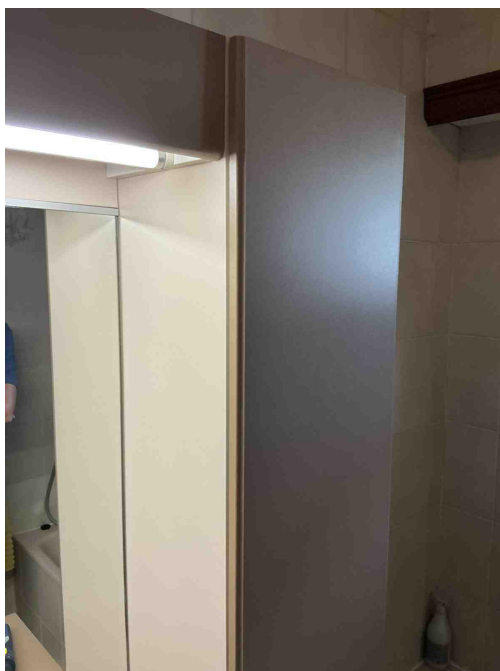
**T14** - De voeding van de contactdoos binnen volume 2 van de badkamer is niet beveiligd door een differentieelstroominrichting van max. 10 mA of beschermingstransfo van max. 100W (Boek 1: 7.1).

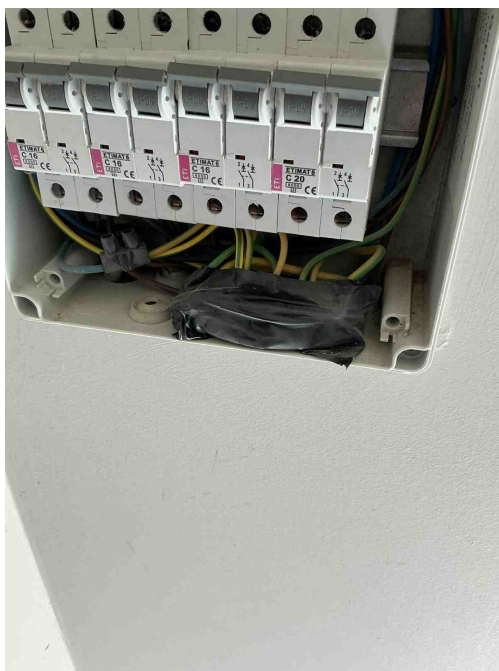
**D25** - De verbindinginstallaties en/of de beveiligingstoestellen (veiligheden, vermogensschakelaars, differentieelstroombeveiligingsinrichtingen...) moeten op steunpanelen gegroepeerd en gemonteerd zijn in één of meer schakel- en verdeelborden. (Boek 1: 5.3.5.1)

*Opmerking: O.a. beschermingsgeleiders in bord2*

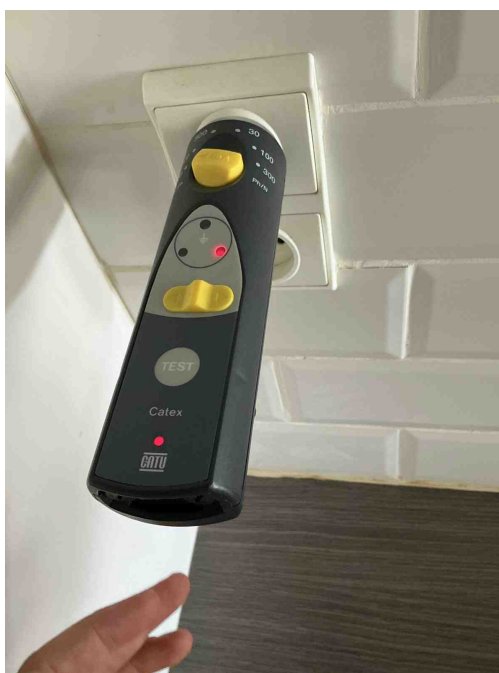
**A16** - Er is geen continuïteit van de beschermingsgeleider van de contactdoos (Boek 1: 5.4.3.4).  
*Opmerking: O.a. contactdoos garage*

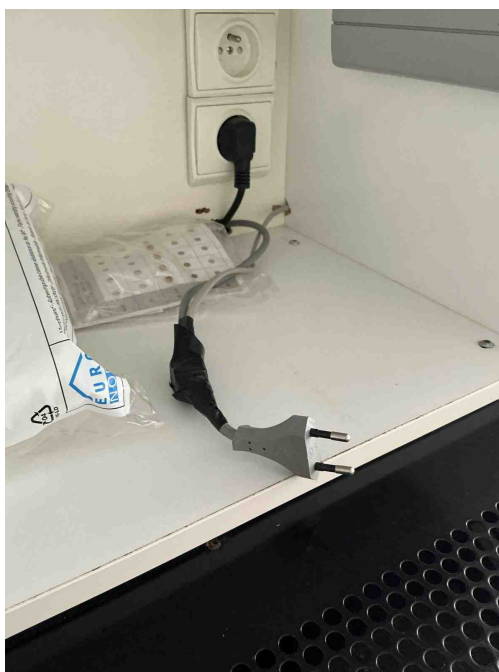
Verlengsnoer onderbroken in garage.  
*Opmerking: O.a. garage*

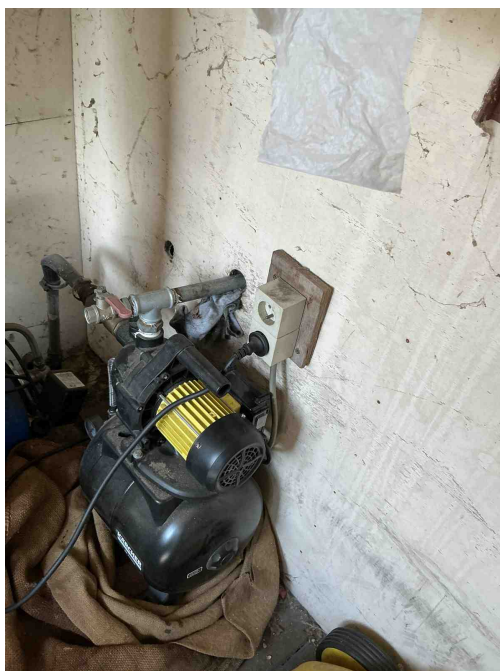
**T13** - Opbouwcontactdozen en/of -schakelaars zonder achterplaatje mogen niet rechtstreeks op een brandbare ondergrond bevestigd worden (Boek 1: 4.3.3.5).

*Opmerking: O.a. tuinhuis*
