# Asbestinventarisatetest

Mechelsesteenweg 239/1, 2500 Lier

Attestnummer : **20240202-000174.001**

Uitgegeven op : **02.02.2024**

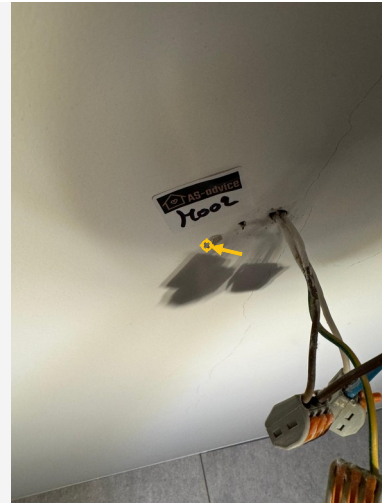
## Fiche 1: Bezetting plafond.

Geen asbest

Overzichtsfoto

Detailfoto

| Beschrijving | Bezetting plafond. |
| Bindmiddel van materiaal | Gips - kalk |

| Gebondenheid op basis van bindmiddel | Niet-hechtgebonden |

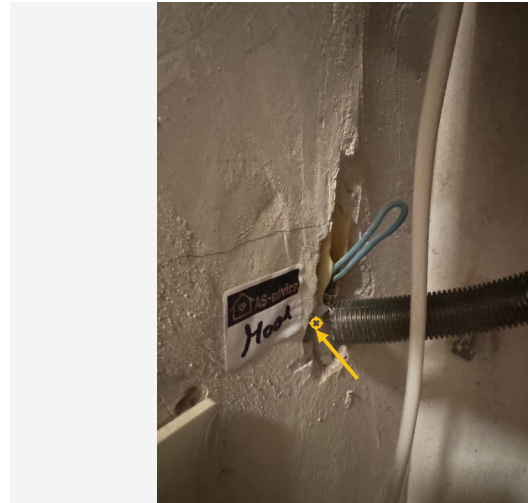
## Fiche 2: Bezetting wand

Geen asbest

Overzichtsfoto

Detailfoto

| Beschrijving | Bezetting wand |
| Bindmiddel van materiaal | Gips - kalk |

| Gebondenheid op basis van bindmiddel | Niet-hechtgebonden |
