**Verslag huishoudelijke elektrische installatie op laagspanning en zeer lage spanning****Algemeen:**

| Referentie: <b>006-20260807-01</b> | Datum controle: <b>07/08/2026</b> |

| Adres installatie: <b>Lemmensblok 7, 2400 - Mol</b> | Nummer teller(s): <b>1sag1100805639</b> |

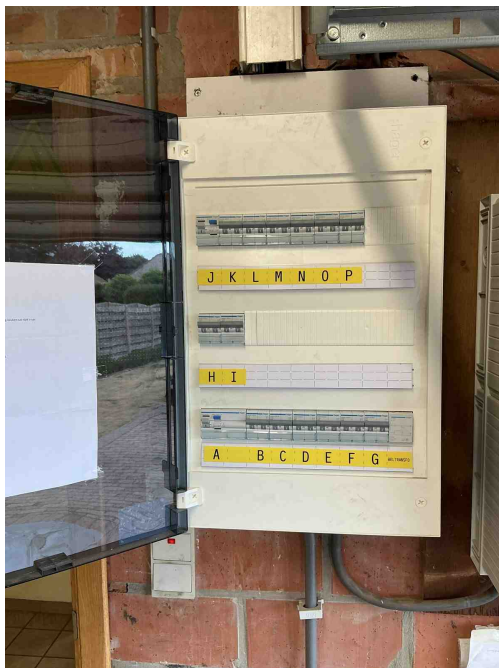
**B17** - De voedingsspanning is niet op elk bord vermeld (Boek 1: 3.1.3.3).  
*Opmerking: O.a. bord1 en bord2*

| <b>Aarding</b> | |
|---|---|
| <b>B17</b> | De voedingsspanning is niet op elk bord vermeld (Boek 1: 3.1.3.3).<br><i>Opmerking: O.a. bord1 en bord2</i> |

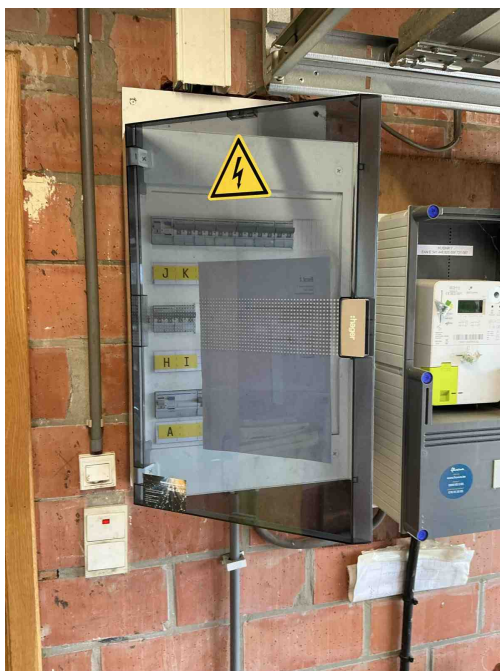
**B17** - De voedingsspanning is niet op elk bord vermeld (Boek 1: 3.1.3.3).  
*Opmerking: O.a. bord1 en bord2*

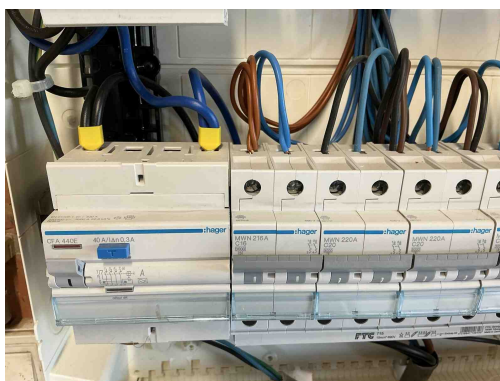
**T21** - Het elektrisch materieel is niet geplaatst volgens de voorschriften van de fabrikant/ regels van goed vakmanschap . (Boek 1: 1.4.1.3)

*Opmerking: O.a. aansluiting automaat B, zijkant barenstel bord1*

| <b>Aarding</b> | |
|---|---|
| <b>T21</b> | Het elektrisch materieel is niet geplaatst volgens de voorschriften van de fabrikant/ regels van goed vakmanschap . (Boek 1: 1.4.1.3)<br><i>Opmerking: O.a. aansluiting automaat B, zijkant barenstel bord1</i> |

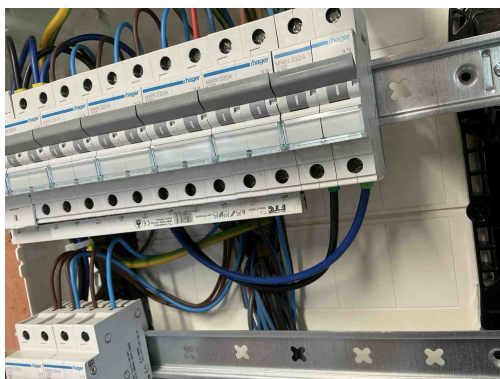
**T21** - Het elektrisch materieel is niet geplaatst volgens de voorschriften van de fabrikant/ regels van goed vakmanschap . (Boek 1: 1.4.1.3)

*Opmerking: O.a. aansluiting automaat B, zijkant barenstel bord1*

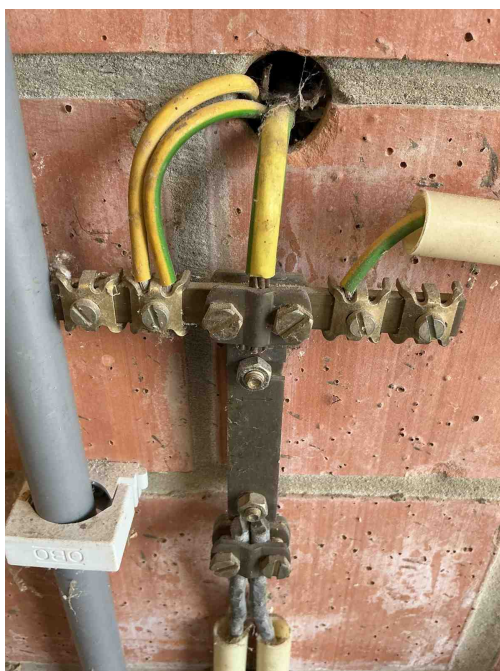
**B16** - De interne soepele geleiders zijn niet aan beide uiteinden voorzien van samenknijpende hulzen of evenwaardig (Boek 1: 5.3.5.5).

*Opmerking: O.a. aan aardingsonderbreker*

| <b>Aarding</b> | |
|---|---|
| <b>B16</b> | De interne soepele geleiders zijn niet aan beide uiteinden voorzien van samenknijpende hulzen of evenwaardig (Boek 1: 5.3.5.5).<br><i>Opmerking: O.a. aan aardingsonderbreker</i> |

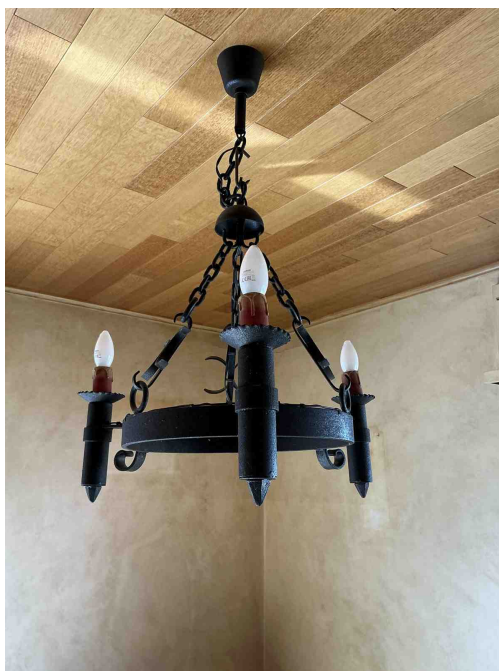
Toestellen klasse 00 en 01 zijn verboden.  
*Opmerking: O.a. woonkamer*

| <b>Aarding</b> | |
|---|---|
| | Toestellen klasse 00 en 0I zijn verboden.<br><i>Opmerking: O.a. woonkamer</i> |

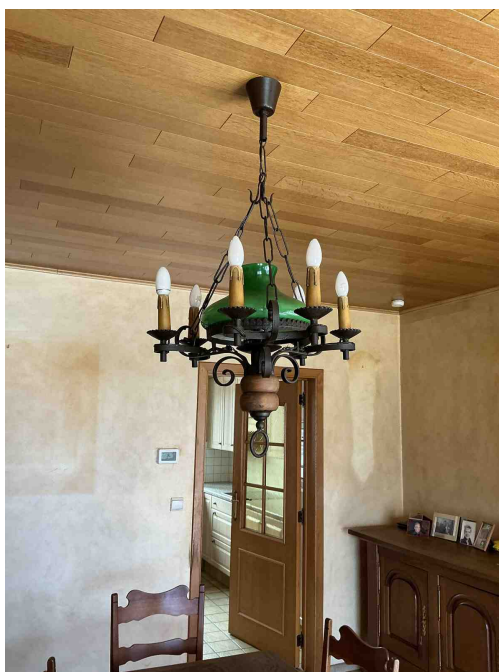
Toestellen klasse 00 en 01 zijn verboden.  
*Opmerking: O.a. woonkamer*

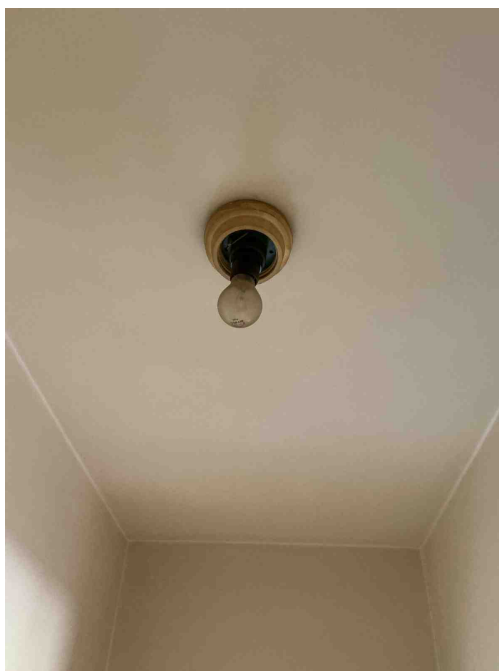
**T23** - Het elektrisch materiaal is beschadigd. (Boek 1: 1.4.1.3).  
*Opmerking: O.a. lamp in gang*

| <b>Aarding</b> | |
|---|---|
| <b>T23</b> | Het elektrisch materiaal is beschadigd. (Boek 1: 1.4.1.3).<br><i>Opmerking: O.a. lamp in gang</i> |

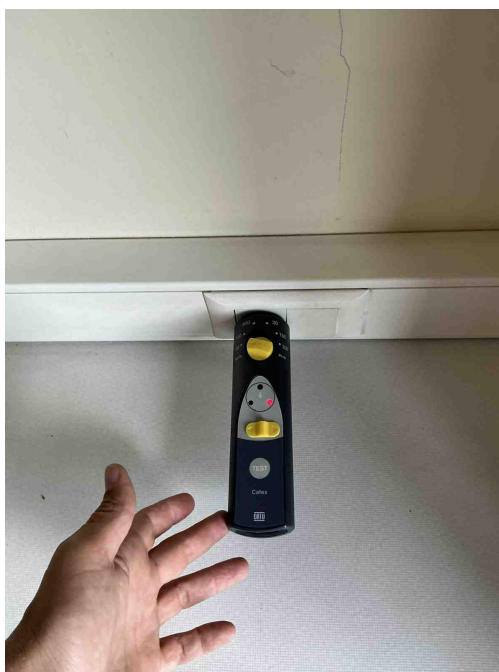
**A16** - Er is geen continuïteit van de beschermingsgeleider van de contactdoos (Boek 1: 5.4.3.4).  
*Opmerking: O.a. contactdoos slaapkamer 1*

| <b>Aarding</b> | |
|---|---|
| <b>A16</b> | Er is geen continuïteit van de beschermingsgeleider van de contactdoos (Boek 1: 5.4.3.4).<br><i>Opmerking: O.a. contactdoos slaapkamer 1</i> |

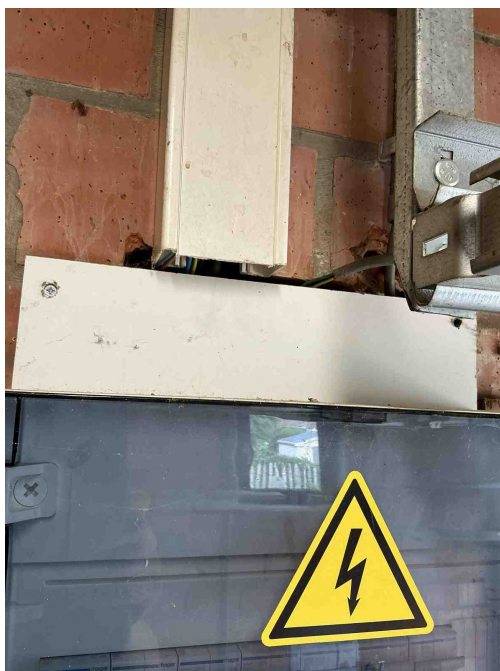
**C21** - Het gebruik van geleiders van het type VOB, zonder bijkomende afscherming is niet toegestaan (Boek 1: 5.2.9.6).  
*Opmerking: O.a. zolder, boven bord1, lamp garage*

| <b>Aarding</b> | |
|---|---|
| <b>C21</b> | Het gebruik van geleiders van het type VOB, zonder bijkomende afscherming is niet toegestaan (Boek 1: 5.2.9.6).<br><i>Opmerking: O.a. zolder, boven bord1, lamp garage</i> |

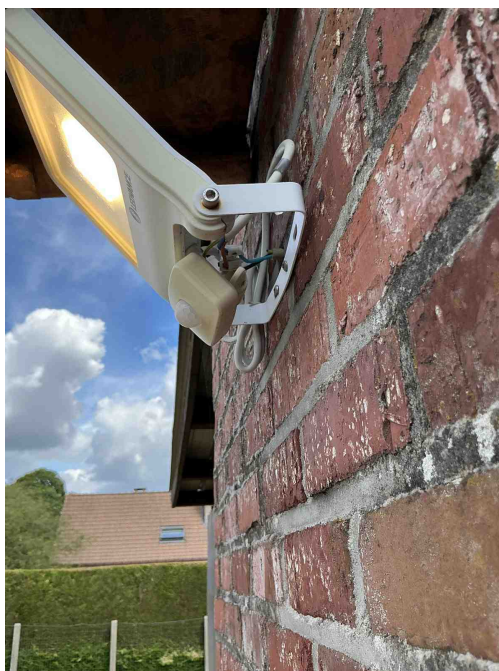
**C21** - Het gebruik van geleiders van het type VOB, zonder bijkomende afscherming is niet toegestaan (Boek 1: 5.2.9.6).

*Opmerking: O.a. zolder, boven bord1, lamp garage*

**C26** - De verbindingen zijn niet gebeurd in borden, in aftakdozen, aan de klemmen van contactdozen, schakelaars of in de verlichtingstoestellen (Boek 1: 5.2.6.1).

*Opmerking: O.a. lamp garage*

| <b>Aarding</b> | |
|---|---|
| <b>C26</b> | De verbindingen zijn niet gebeurd in borden, in aftakdozen, aan de klemmen van contactdozen, schakelaars of in de verlichtingstoestellen (Boek 1: 5.2.6.1).<br><i>Opmerking: O.a. lamp garage</i> |

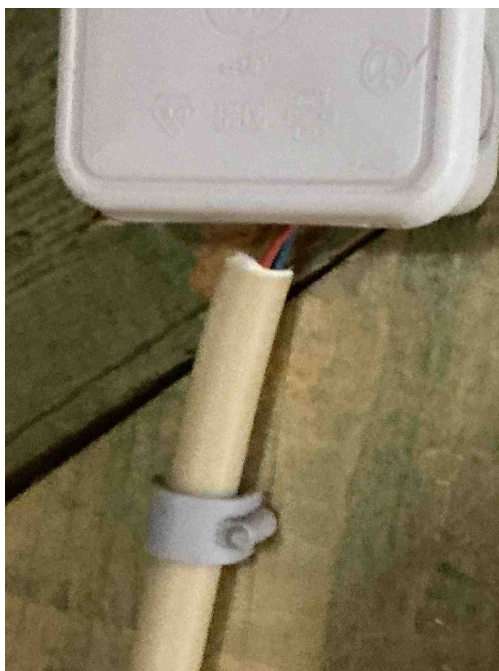
**C21** - Het gebruik van geleiders van het type VOB, zonder bijkomende afscherming is niet toegestaan (Boek 1: 5.2.9.6).  
*Opmerking: O.a. zolder, boven bord1, lamp garage*

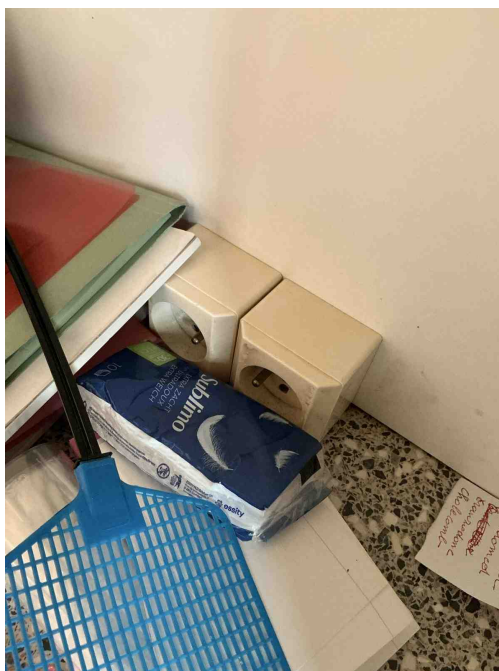
**T13** - Opbouwcontactdozen en/of -schakelaars zonder achterplaatje mogen niet rechtstreeks op een brandbare ondergrond bevestigd worden (Boek 1: 4.3.3.5).

*Opmerking: O.a. keuken*

| <b>Aarding</b> | |
|---|---|
| <b>T13</b> | Opbouwcontactdozen en/of -schakelaars zonder achterplaatje mogen niet rechtstreeks op een brandbare ondergrond bevestigd worden (Boek 1: 4.3.3.5).<br><i>Opmerking: O.a. keuken</i> |
