**Verslag huishoudelijke elektrische installatie op laagspanning en zeer lage spanning****Algemeen:**

| Referentie: <b>003-20260722-04</b> | Datum controle: <b>22/07/2026</b> |

| Adres installatie: | <b>Maria Gorettistraat 19, 2400 - Mol</b> | Nummer teller(s): | <b>9133042012</b> |

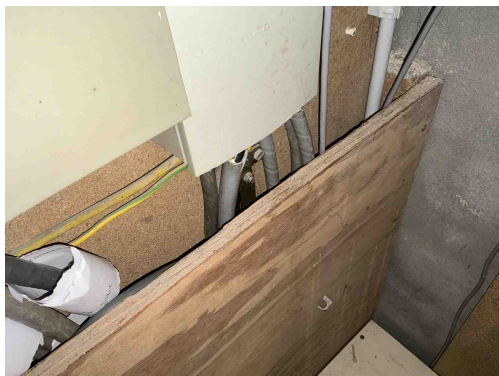
| <b>Aarding</b> | |
|---|---|
| <b>A11</b> | De aardingsonderbreker is niet op een normale manier bereikbaar (Boek 1: 5.4.3.5). |

**A11** - De aardingsonderbreker is niet op een normale manier bereikbaar (Boek 1: 5.4.3.5).

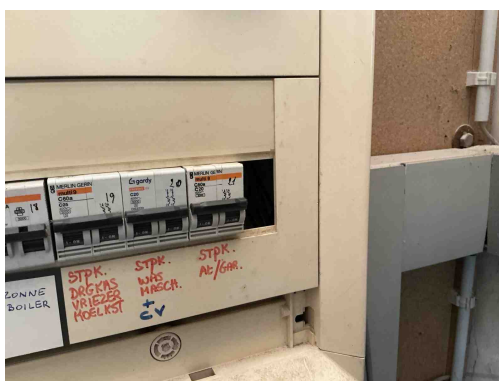
| <b>Aarding</b> | |
|---|---|
| <b>B06</b> | Het elektrisch verdeelbord heeft niet de minimale beschermingsgraad IPXX-B in een gewone ruimte (Boek 1: 4.2.2.3). |

**B06** - Het elektrisch verdeelbord heeft niet de minimale beschermingsgraad IPXX-B in een gewone ruimte (Boek 1: 4.2.2.3).

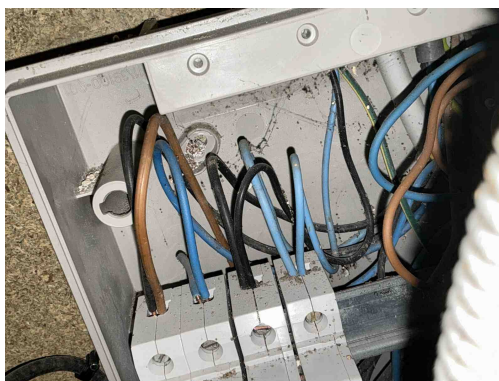
**T21** - Het elektrisch materieel is niet geplaatst volgens de voorschriften van de fabrikant/ regels van goed vakmanschap . (Boek 1: 1.4.1.3)

*Opmerking: Ophangvijzen bord niet afgedekt*

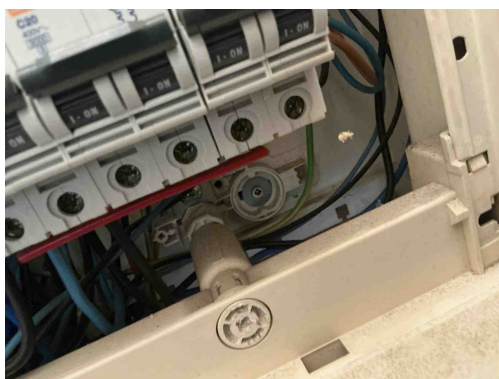
**T21** - Het elektrisch materieel is niet geplaatst volgens de voorschriften van de fabrikant/ regels van goed vakmanschap . (Boek 1: 1.4.1.3)

*Opmerking: Ophangvijzen bord niet afgedekt*

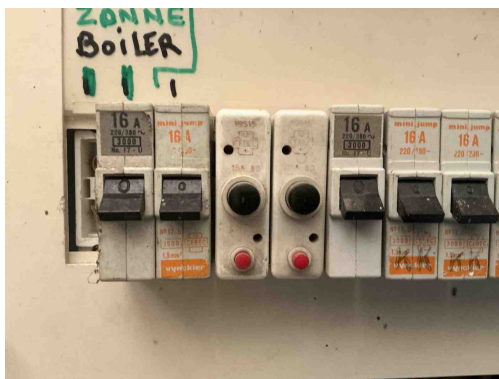
| <b>Aarding</b> | |
|---|---|
| <b>D08</b> | De nodige markeringen op de beveiligingstoestellen ontbreken of zijn onleesbaar (Boek 1: 5.3.5.5). |

**D08** - De nodige markeringen op de beveiligingstoestellen ontbreken of zijn onleesbaar (Boek 1: 5.3.5.5).

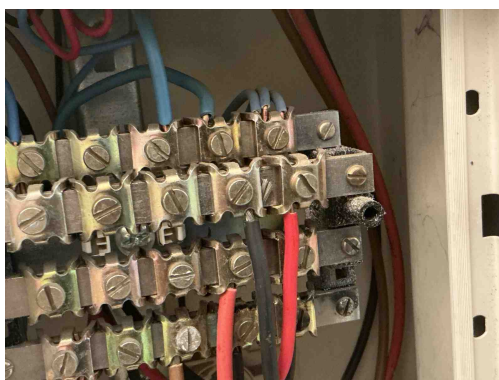
| <b>Aarding</b> | |
|---|---|
| <b>B16</b> | De interne soepele geleiders zijn niet aan beide uiteinden voorzien van samenknijpende hulzen of evenwaardig (Boek 1: 5.3.5.5). |

**B16** - De interne soepele geleiders zijn niet aan beide uiteinden voorzien van samenknijpende hulzen of evenwaardig (Boek 1: 5.3.5.5).

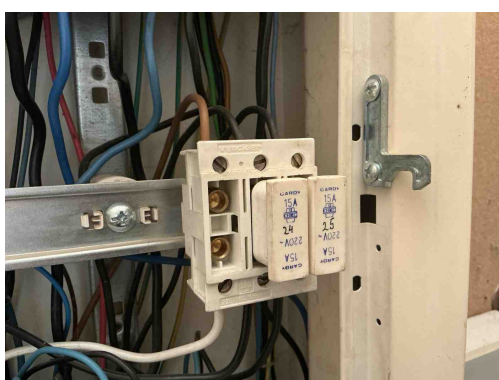
| <b>Aarding</b> | |
|---|---|
| <b>B30</b> | De houder van de beveiliging in een huishoudelijke ruimte is niet voorzien van aangepaste kalibreerelementen (Boek 1: 5.3.5.5). |

**B30** - De houder van de beveiliging in een huishoudelijke ruimte is niet voorzien van aangepaste kalibreerelementen (Boek1: 5.3.5.5).

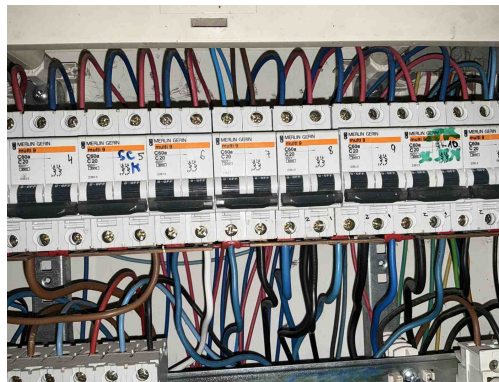
| Algemene isolatieweerstand: | <b>0,22 MΩ</b> | Meetspanning: | <b>500V</b> |

**I01** - De waarde van de isolatieweerstand per kring dient tenminste 0,50 Mohm ( $1000 \times U_{test}$ ) te zijn (Boek 1: 6.4.5.1).  
*Opmerking: Kring 7*

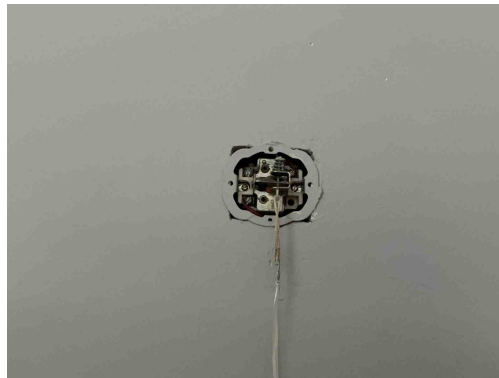
| <b>Aarding</b> | |
|---|---|
| <b>T09</b> | Bepaalde contactdozen en/of schakelaars zijn beschadigd (Boek 1: 1.4.1.3). |

**T09** - Bepaalde contactdozen en/of schakelaars zijn beschadigd (Boek 1: 1.4.1.3).

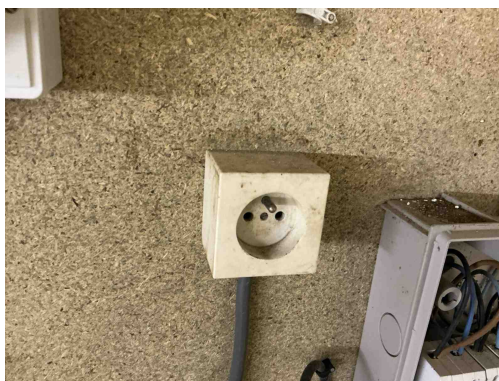
**T13** - Opbouwcontactdozen en/of -schakelaars zonder achterplaatje mogen niet rechtstreeks op een brandbare ondergrond bevestigd worden (Boek 1: 4.3.3.5).

**T11** - De contactdozen waarvan de toegekende stroomsterkte maximaal 16A en de toegekende spanning maximaal 250V bedraagt en niet bedoeld zijn voor de voeding van een of meerdere verbruikstoestellen voor een specifiek doel en niet geplaatst zijn in of op schakel- en verdeelborden, beschikken niet of IPXX-D (incl. gemeenschappelijke delen residentieel geheel) (Boek 1: 4.2.2.3/5.3.5.2).

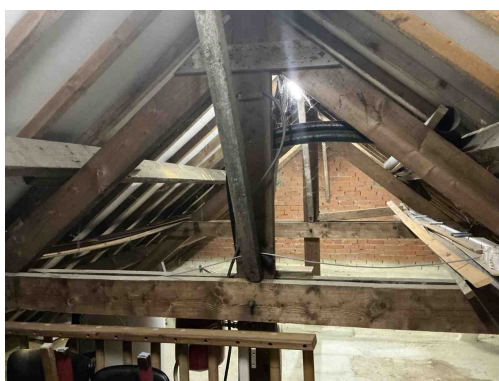
| <b>Aarding</b> | |
|---|---|
| <b>C13</b> | Onvoldoende bevestiging van de leiding(en) (Boek 1: 5.2.9.5). |

**C13** - Onvoldoende bevestiging van de leiding(en) (Boek 1: 5.2.9.5).
