## Keuringsverslag van een elektrische laagspanning- en zeer lage spanningsinstallatie

### NIET CONFORM

#### Plaats van het onderzoek

Straatnaam Bruinbeekstraat  
Huisnummer 50  
Busnummer  
Postcode 2820  
Gemeente Bonheiden  
Land België

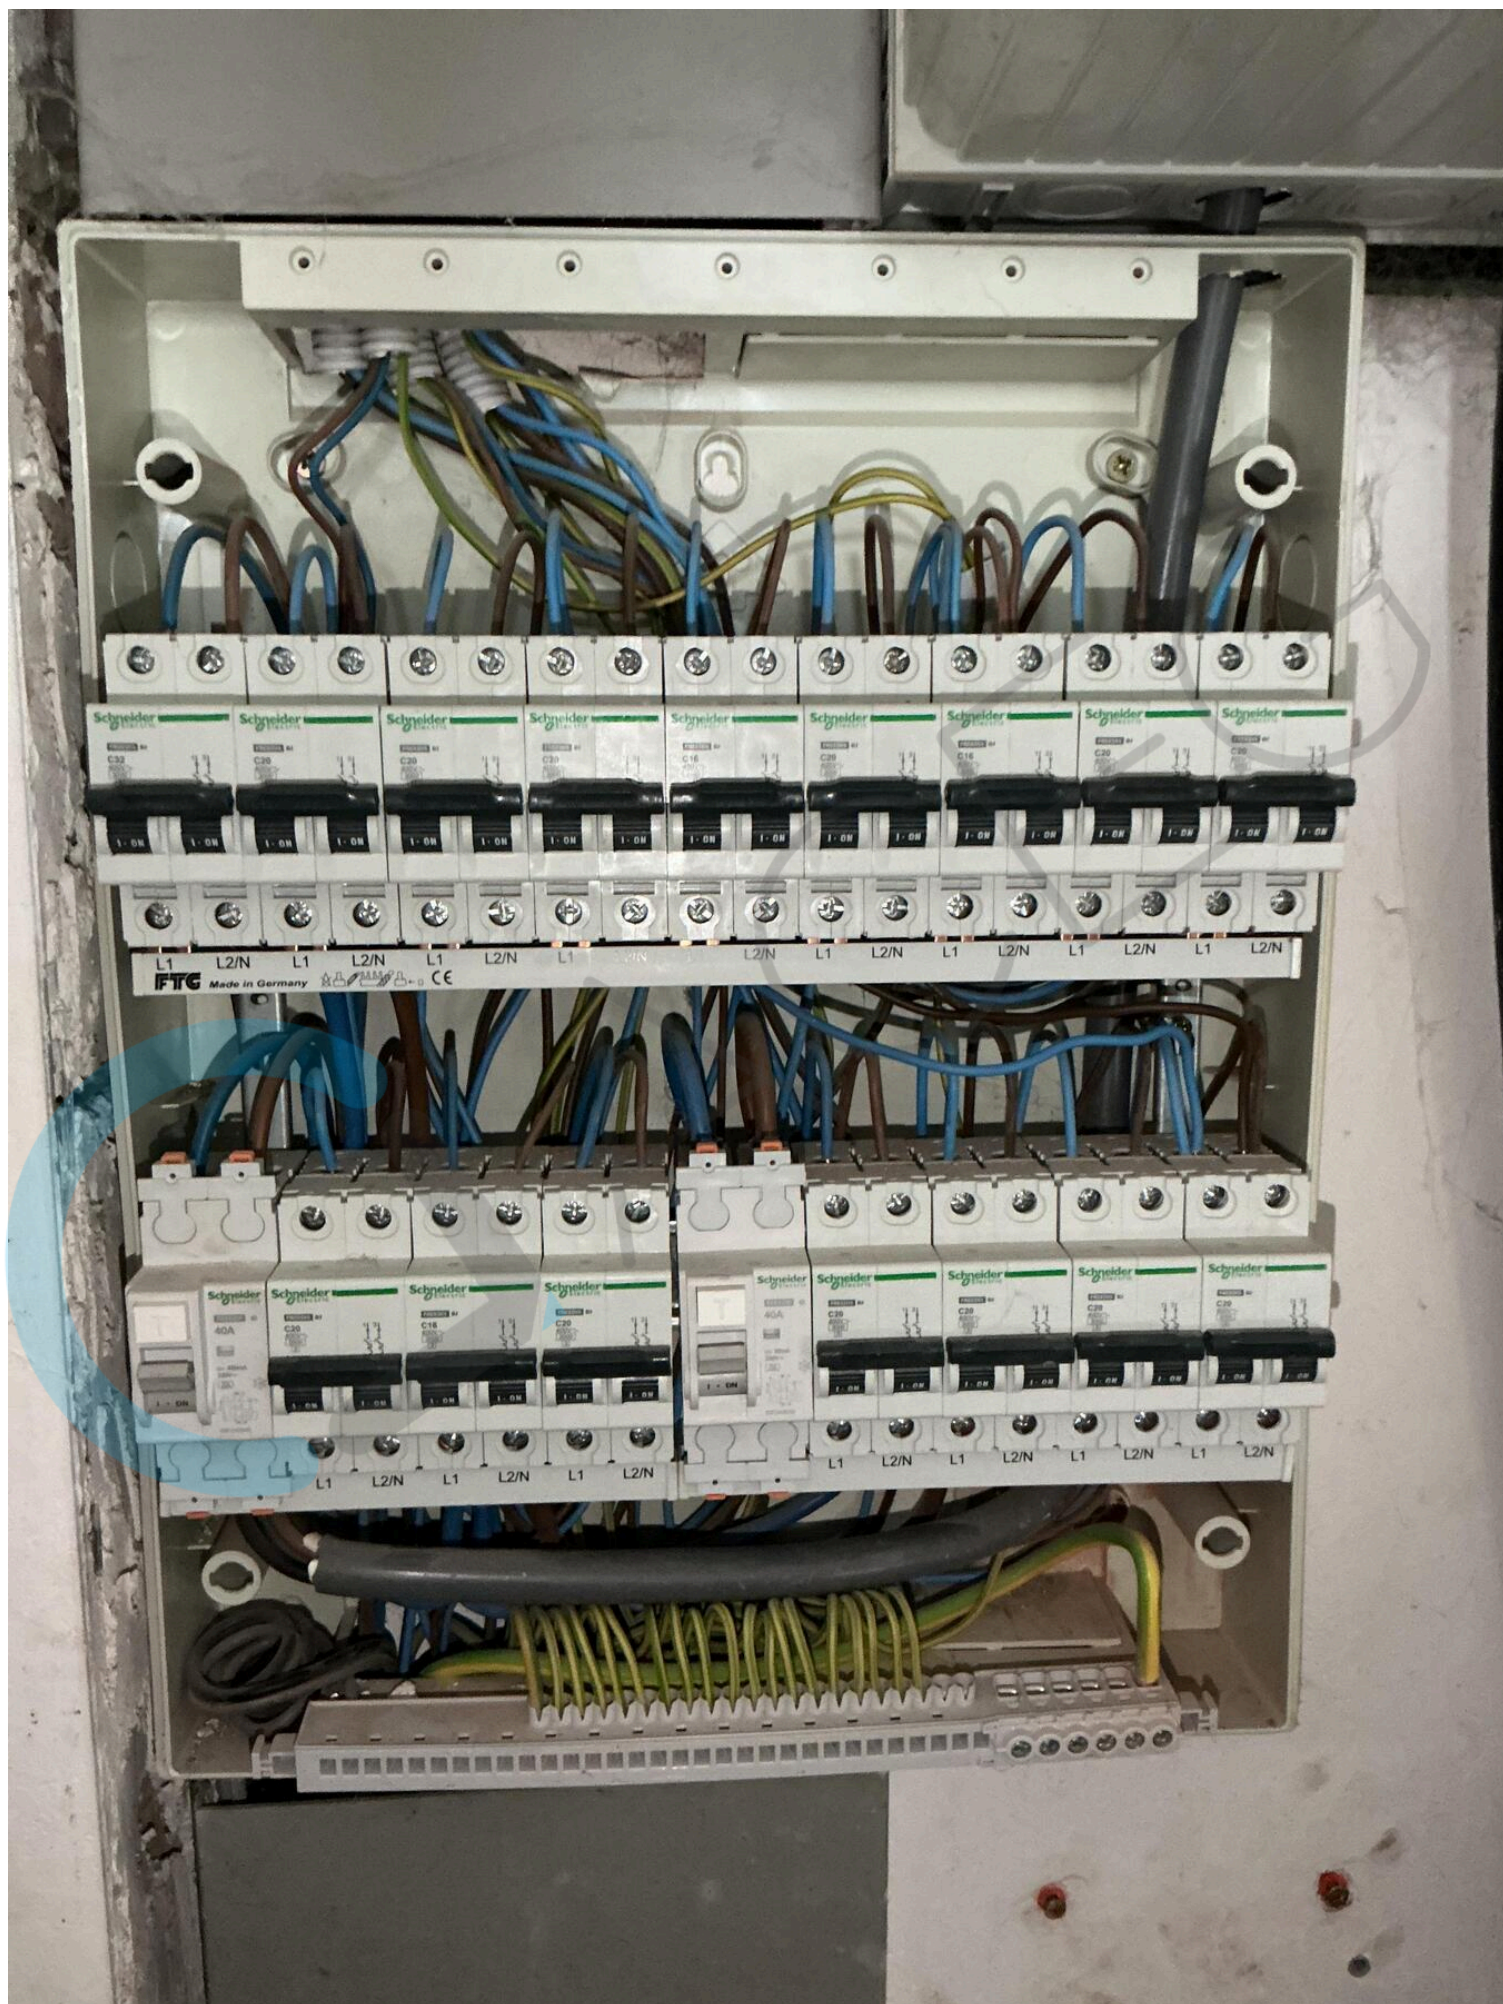
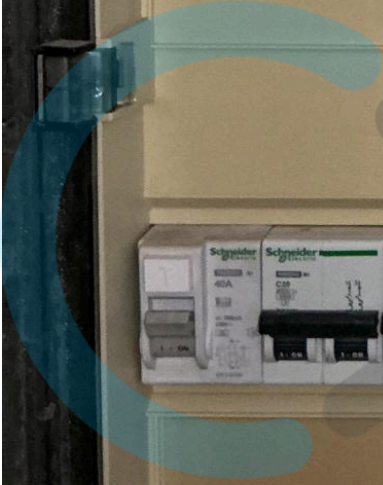
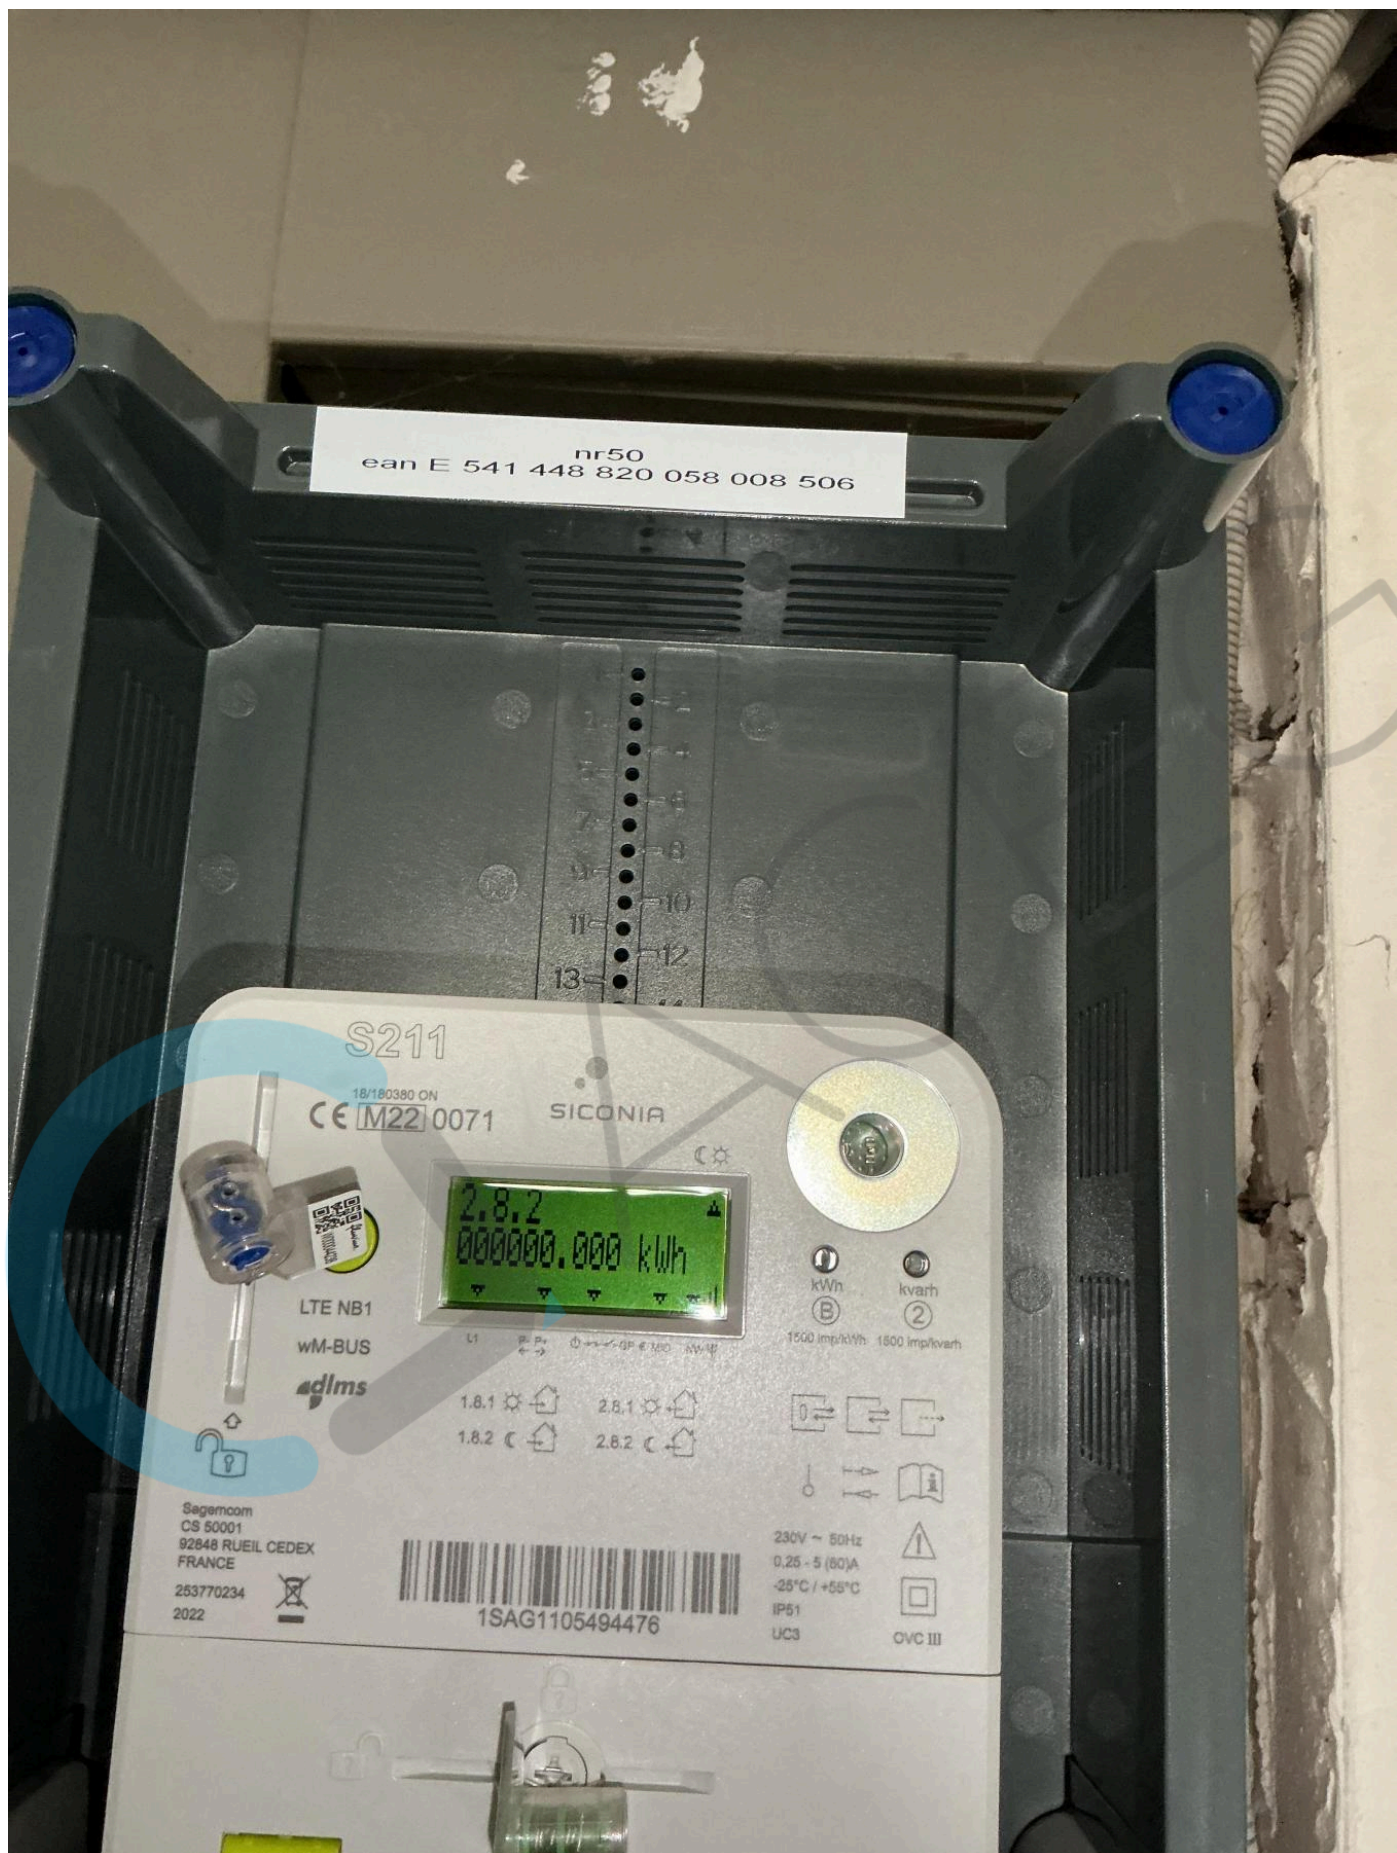
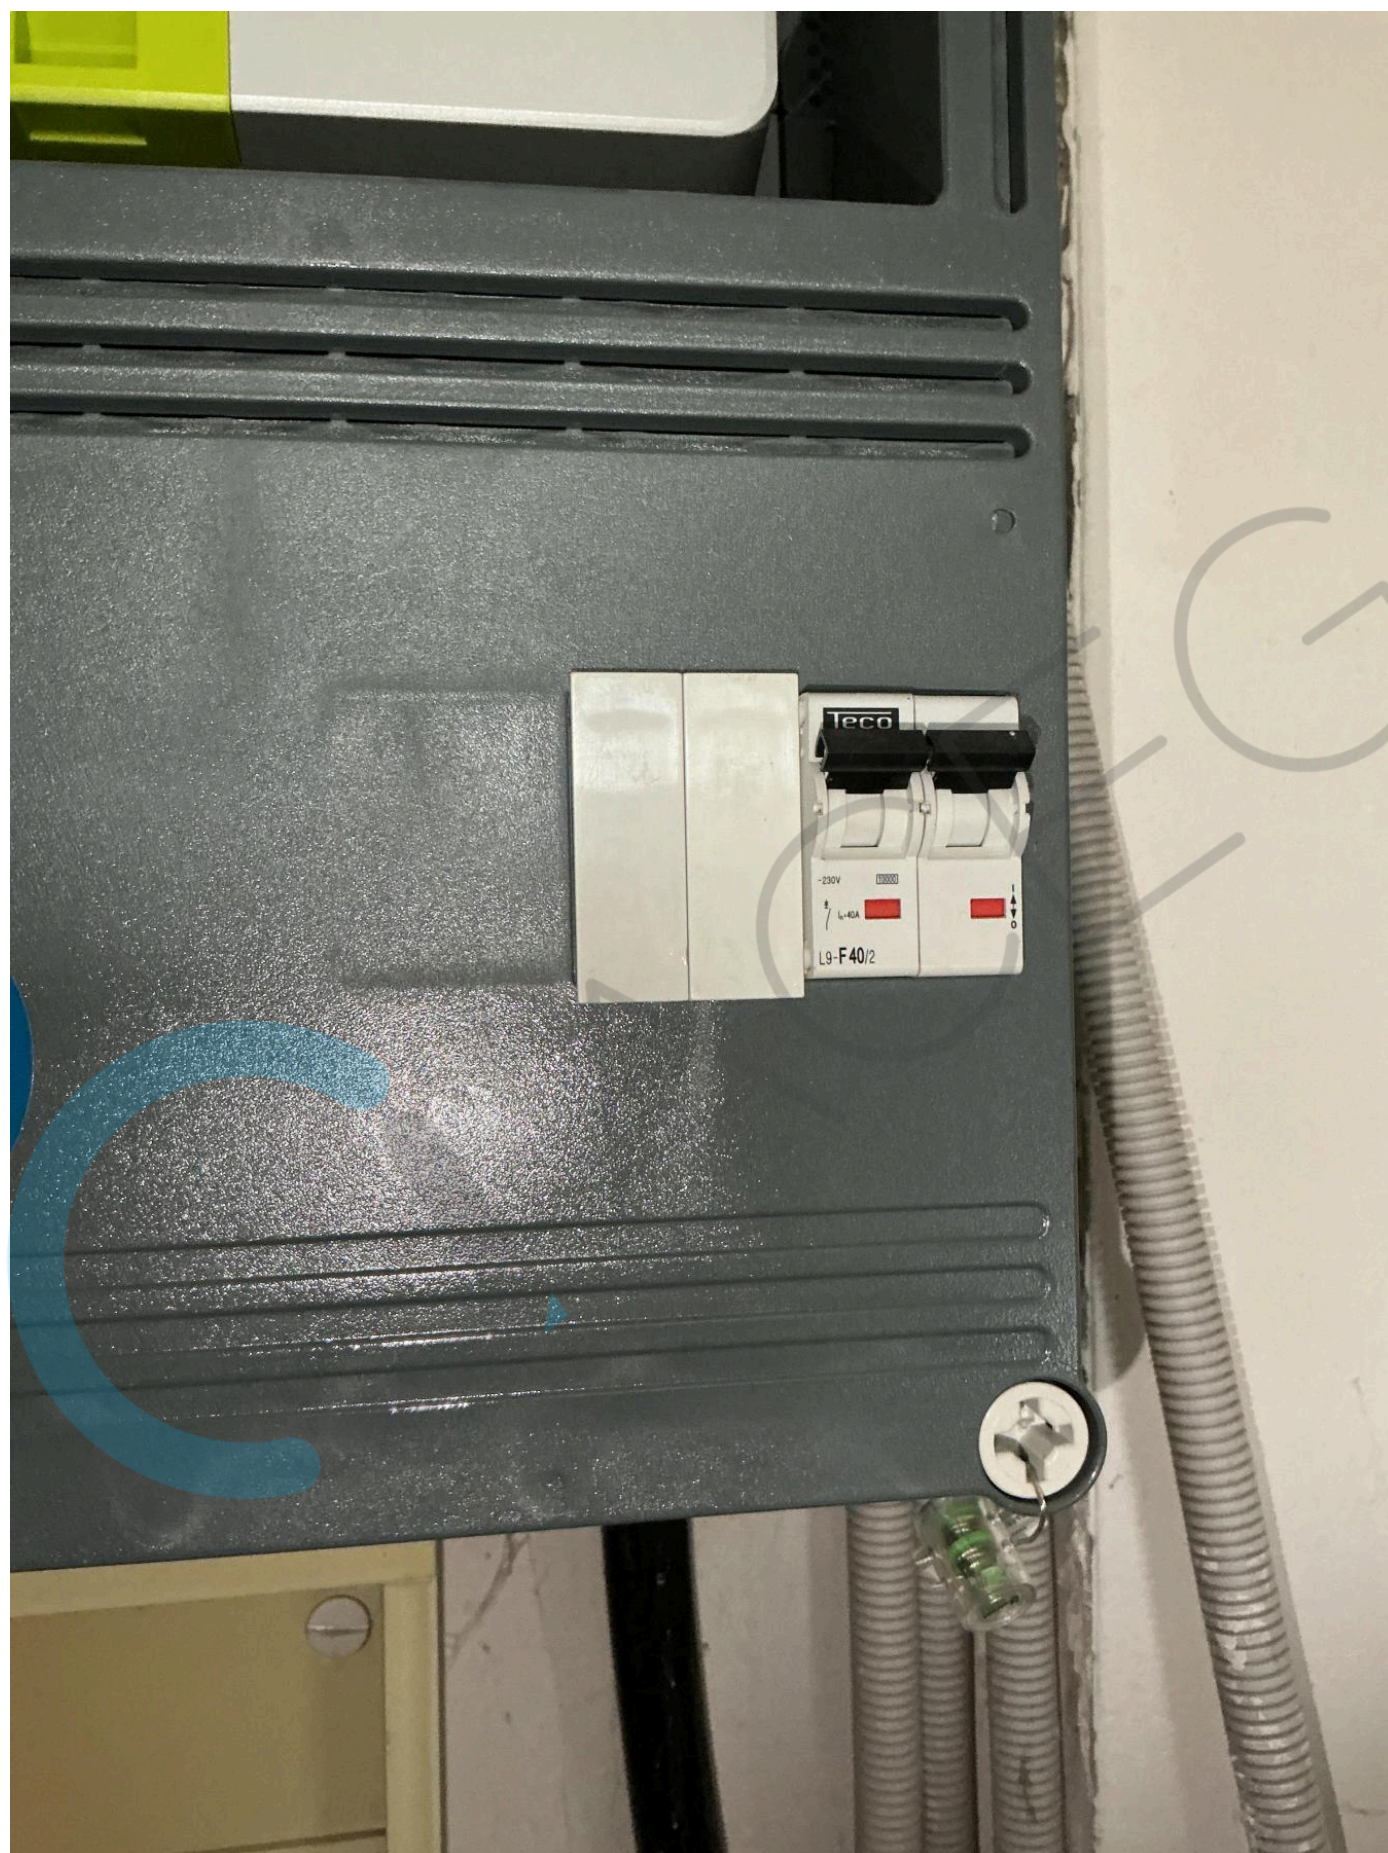
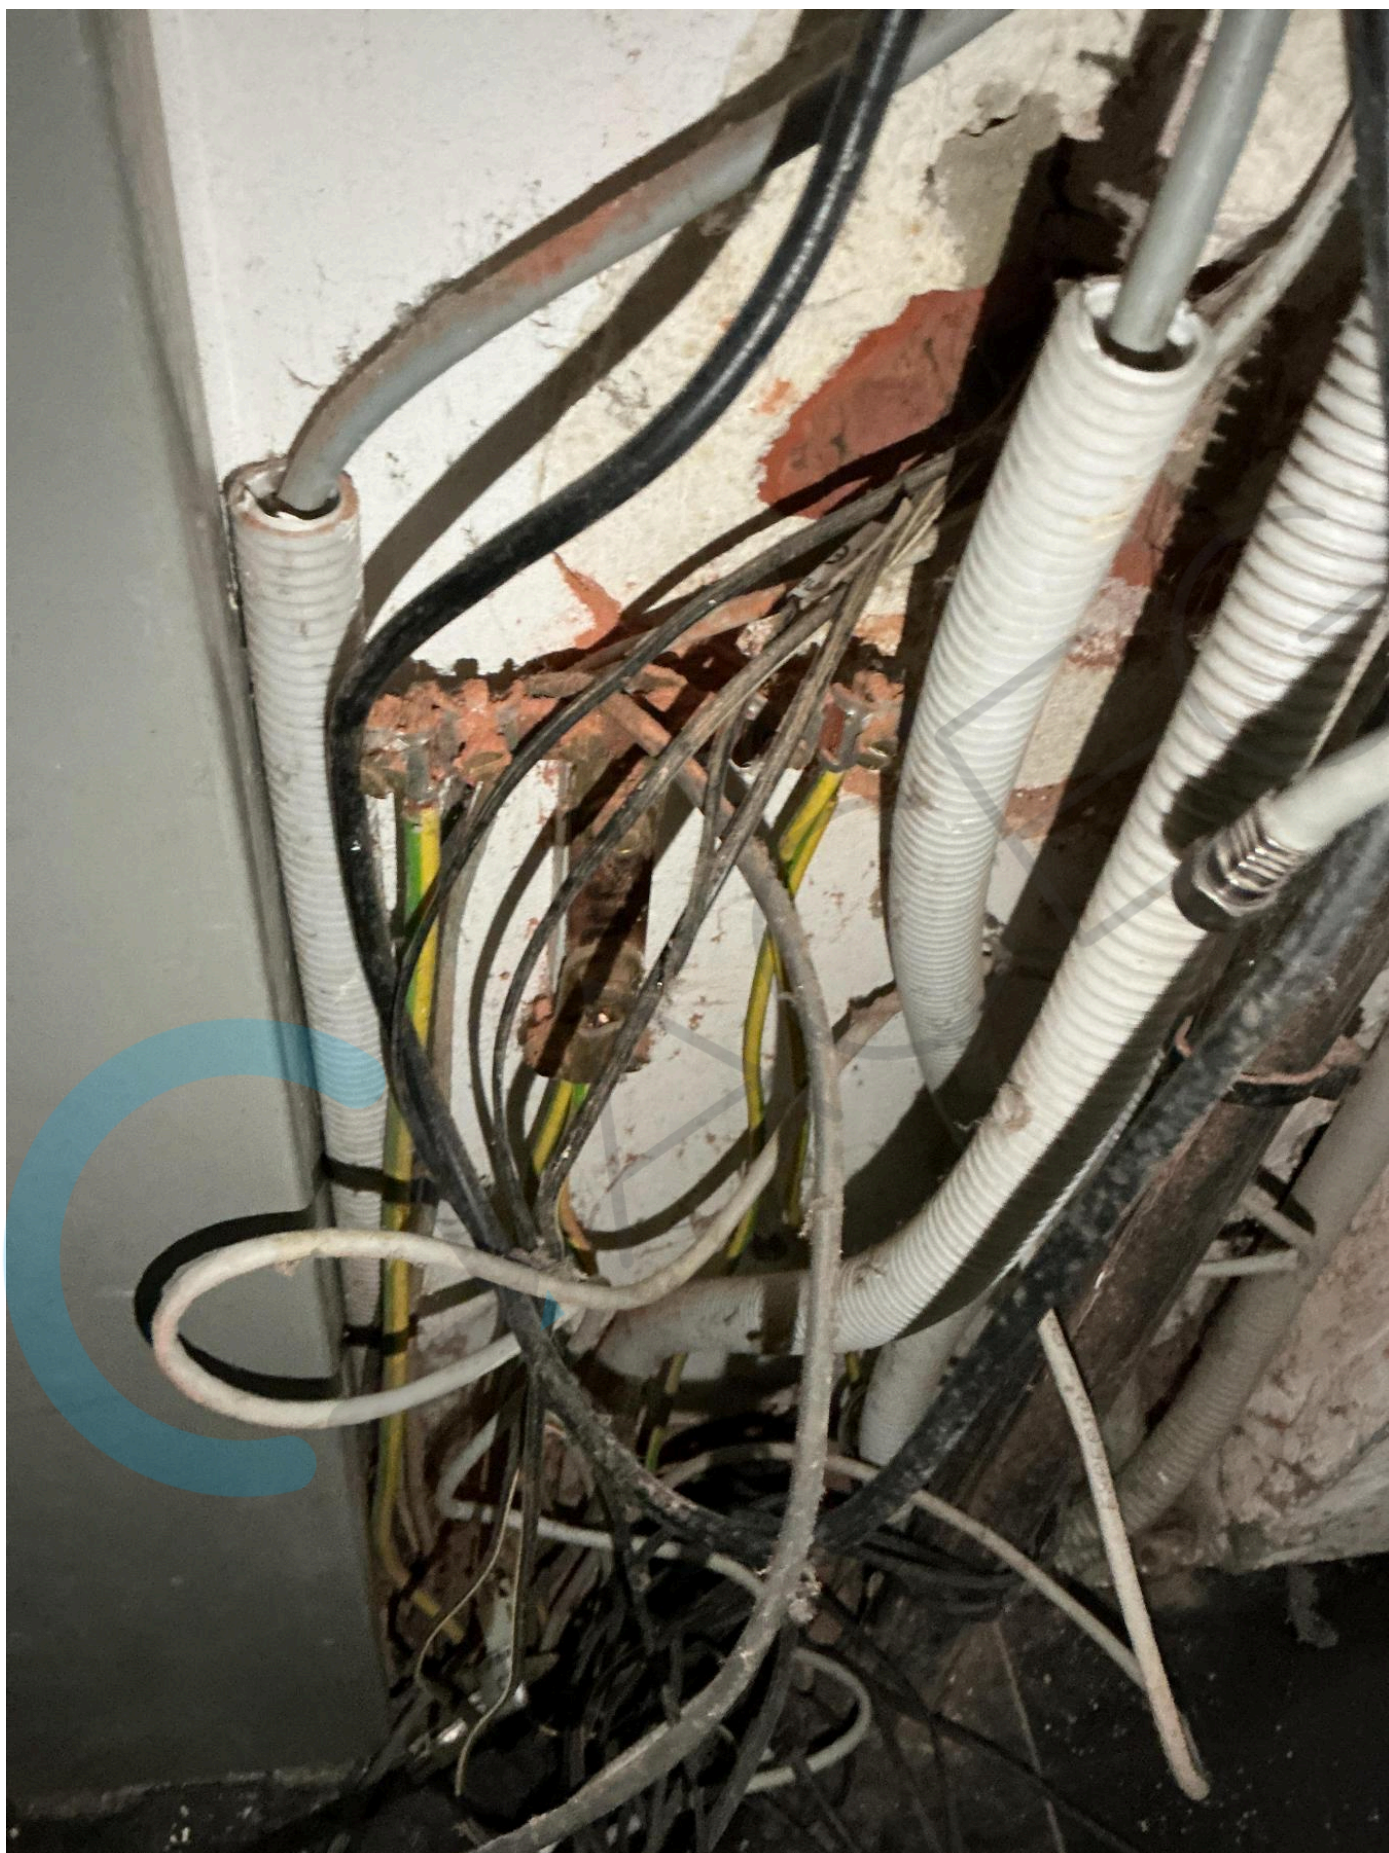
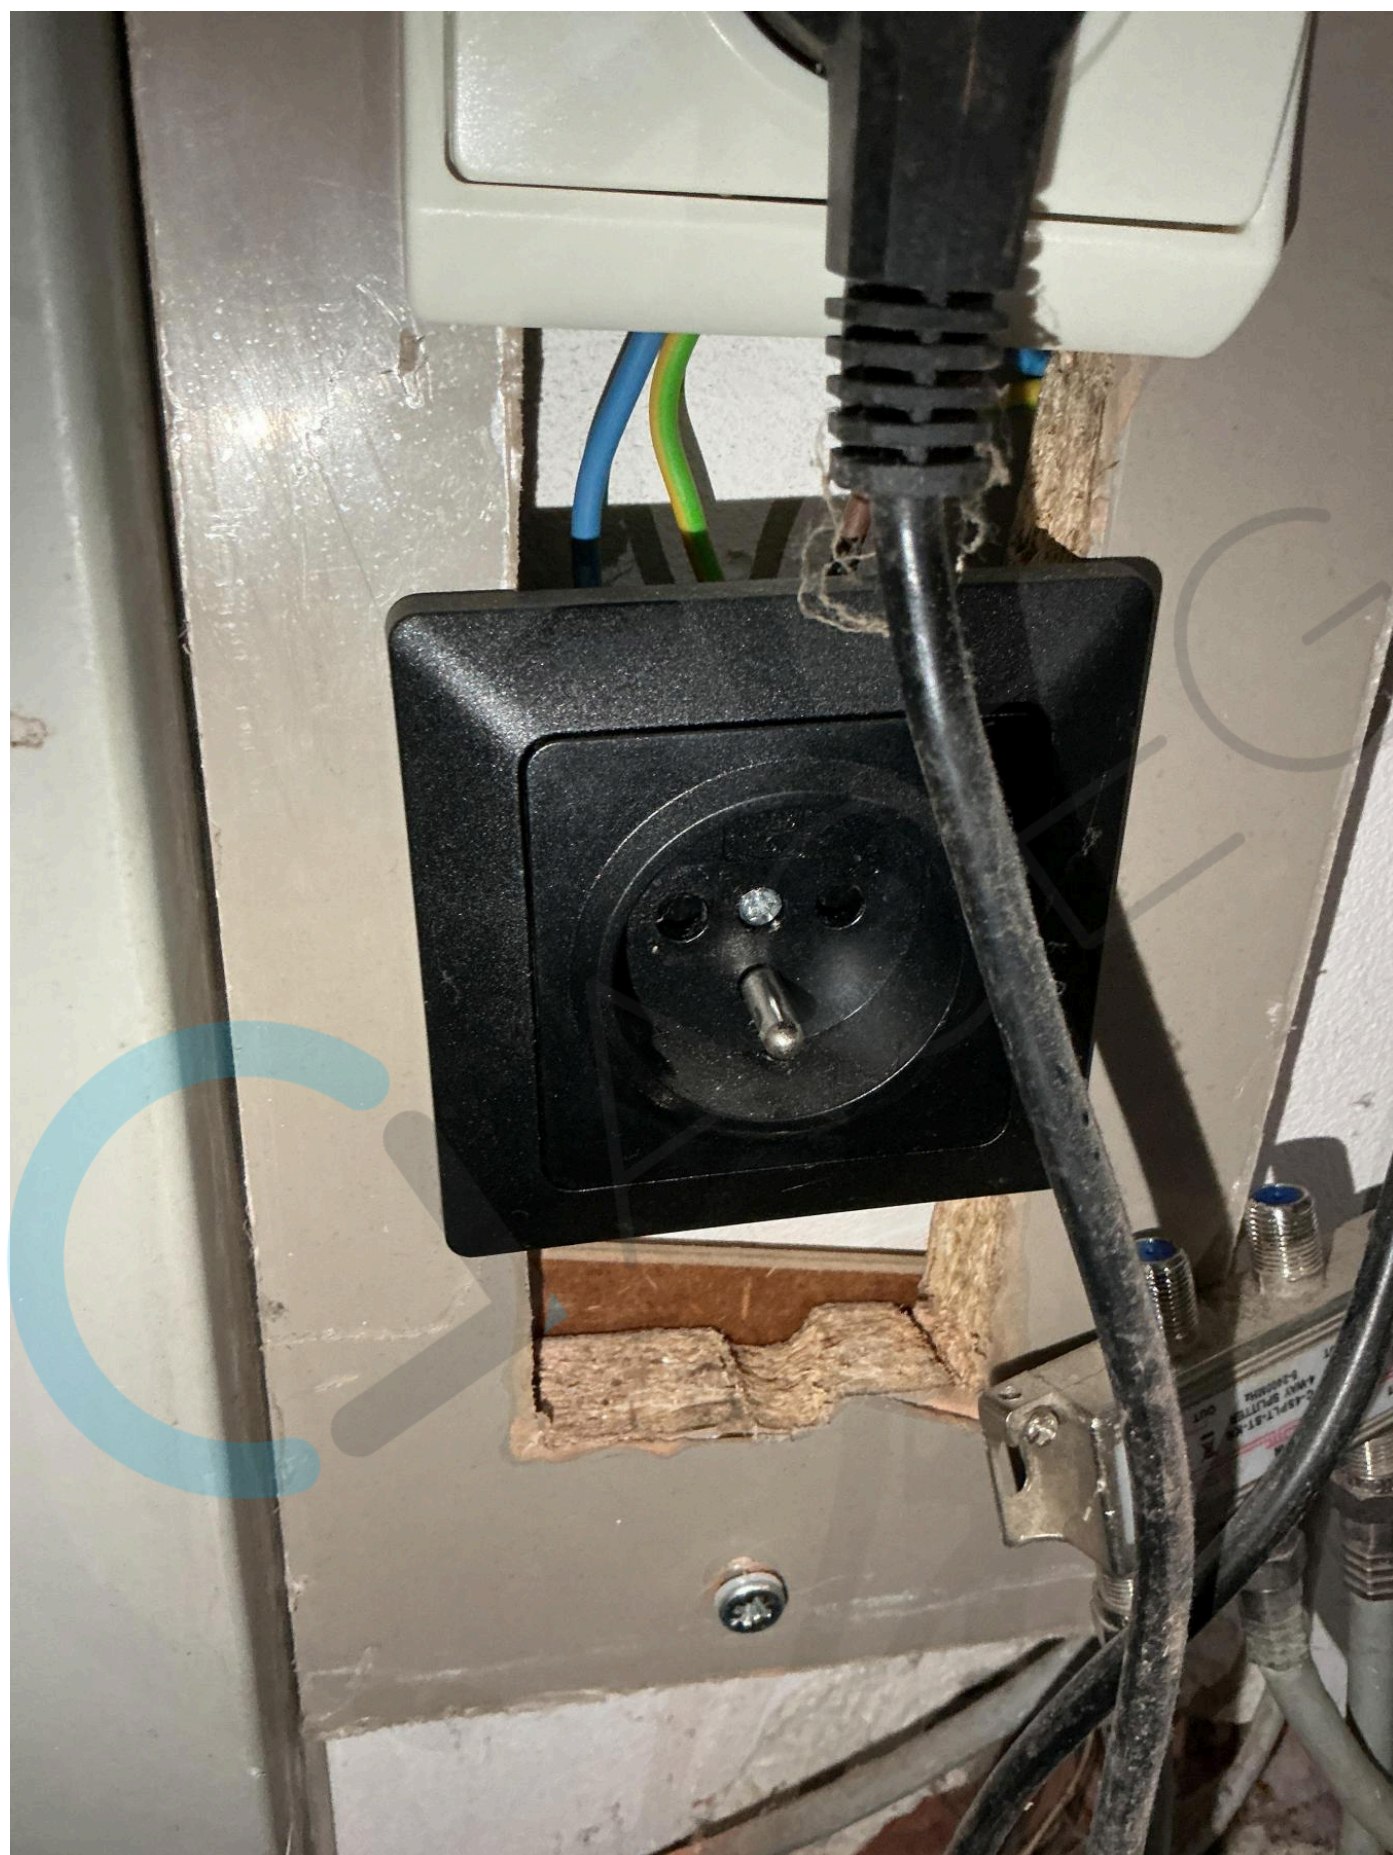
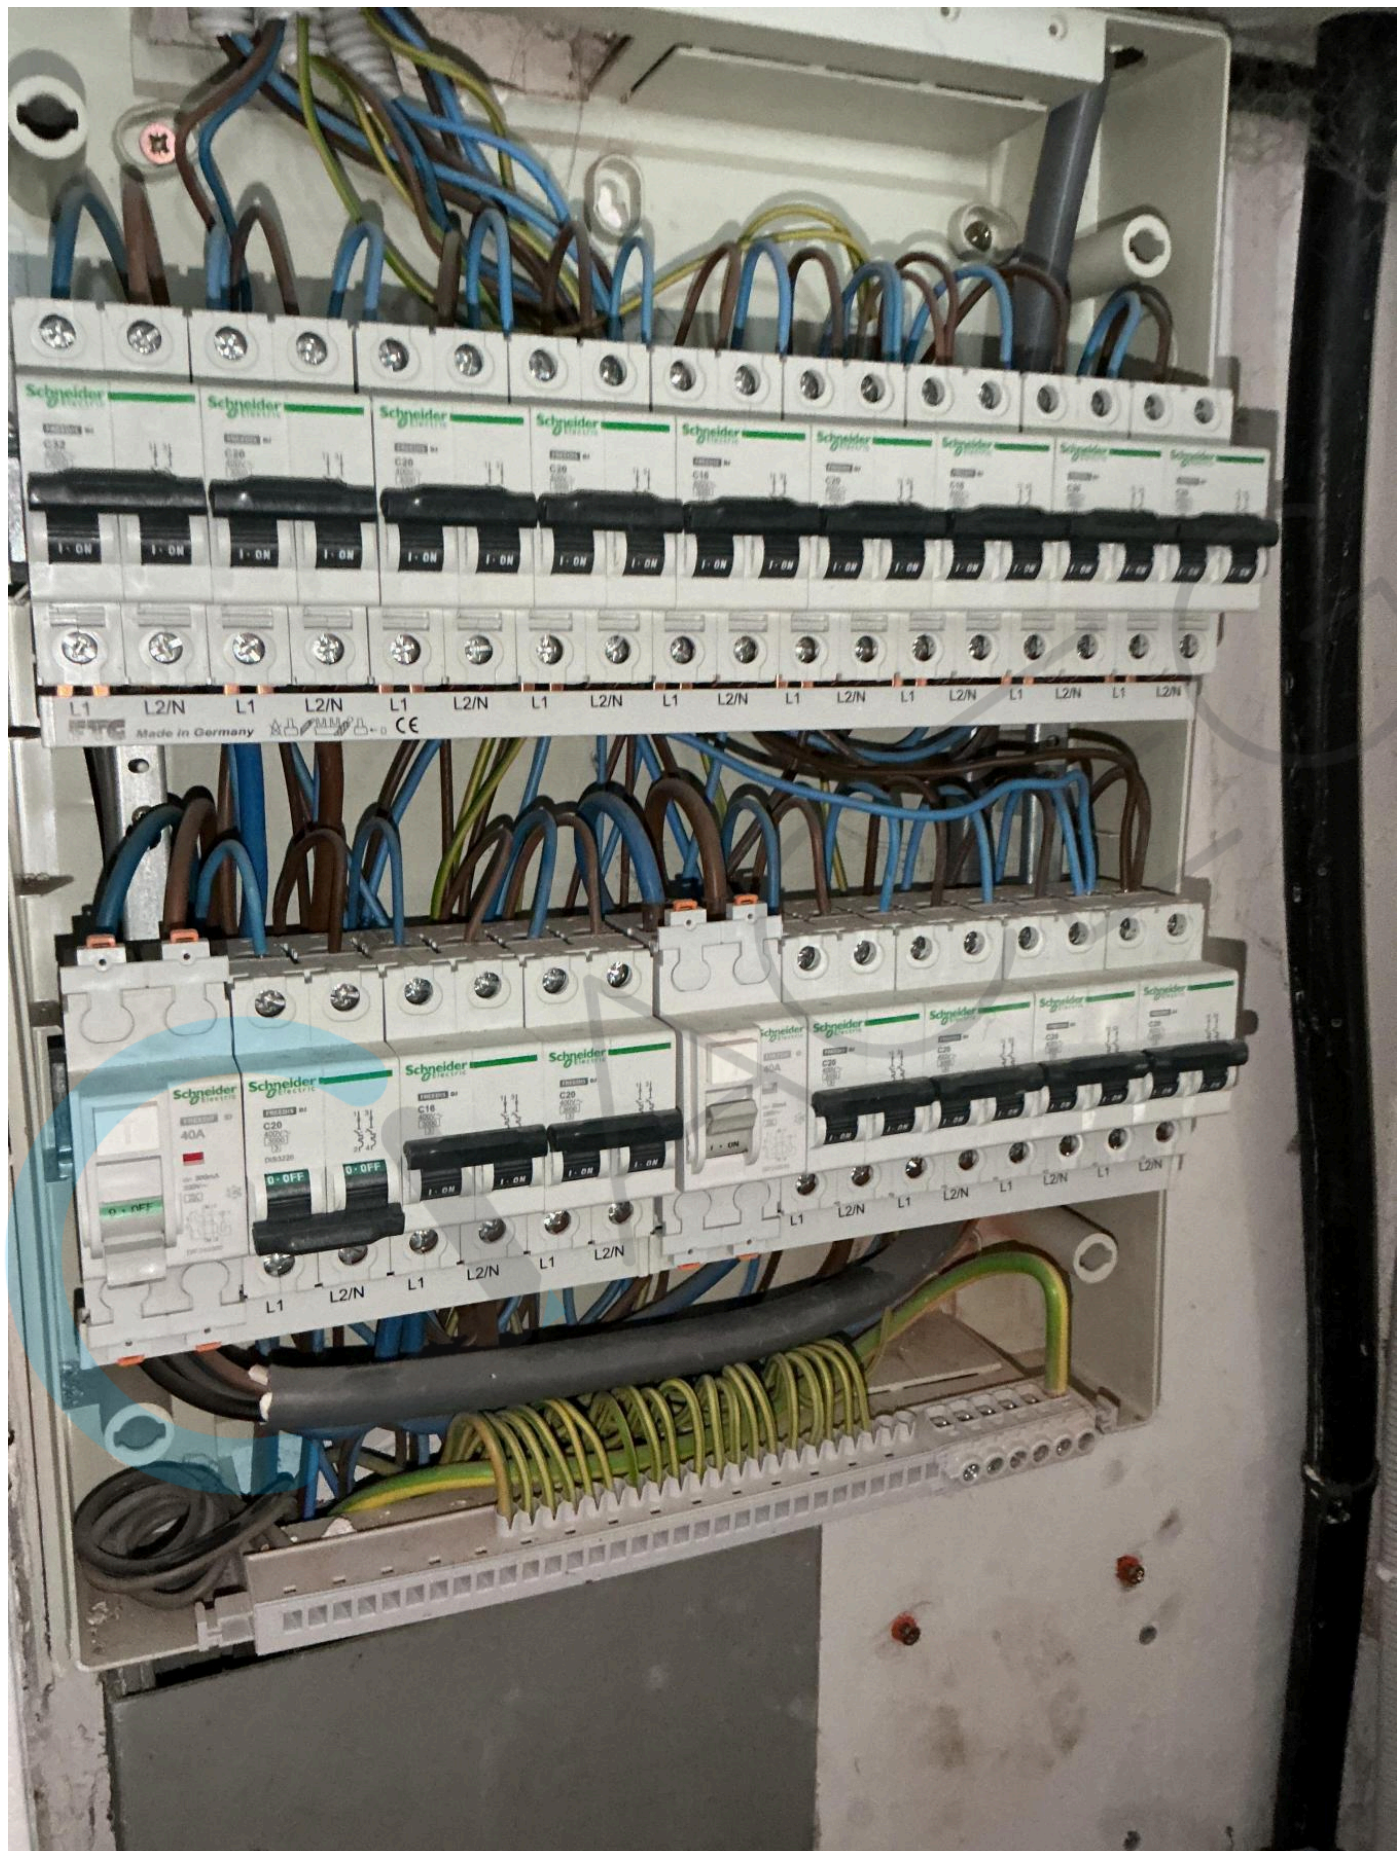
I2.02 De waarde van de isolatieweerstand van één of meerdere stroombanen is kleiner dan 0,5M ohm. (Boek 1 Onderafdeling 6.4.5.1.)

1 kring zie foto bijlage
