**Verslag huishoudelijke elektrische installatie op laagspanning en zeer lage spanning****Algemeen:**

| Referentie: <b>010-20260713-04</b> | Datum controle: <b>13/07/2026</b> |

| Adres installatie: <b>Sint-Paulusstraat 17, 2400 - Mol</b> | Nummer teller(s): <b>1LGZ0580982297</b> |

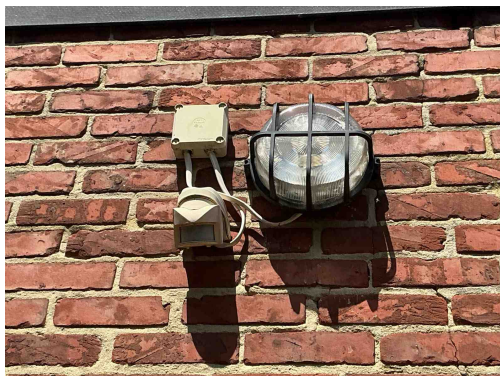
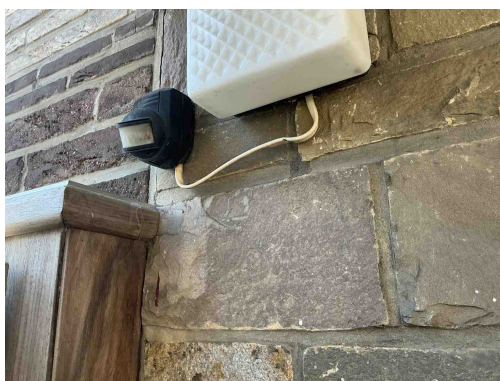
**C27** - Het gebruik van geleiders van het type VTLMb (côte-à-côte) is niet toegestaan (Boek 1: 1.4.2.1).  
*Opmerking: A buiten*

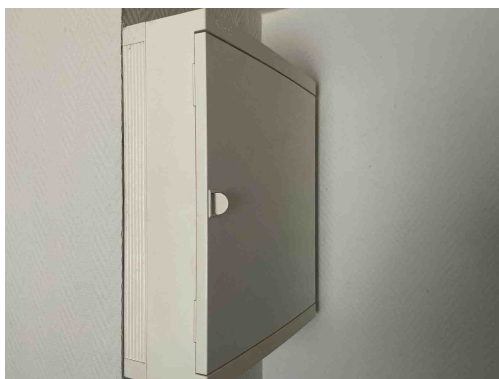
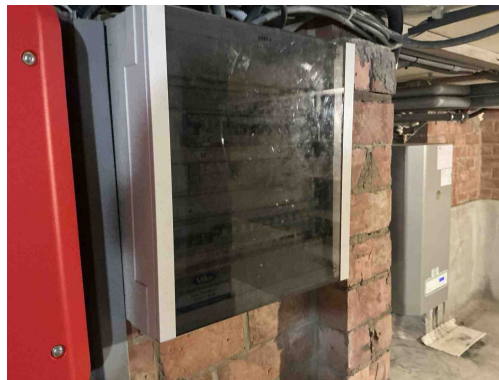
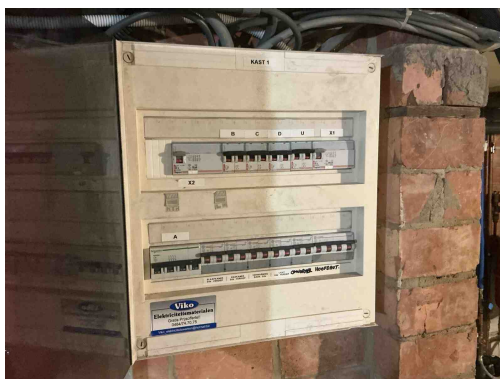
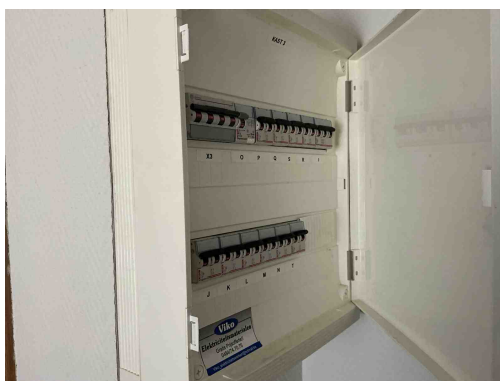
**B17** - De voedingsspanning is niet op elk bord vermeld (Boek 1: 3.1.3.3).  
*Opmerking: Oa bord 1,2,3,4,,....*

**B17** - De voedingsspanning is niet op elk bord vermeld (Boek 1: 3.1.3.3).  
*Opmerking: Oa bord 1,2,3,4,,...*

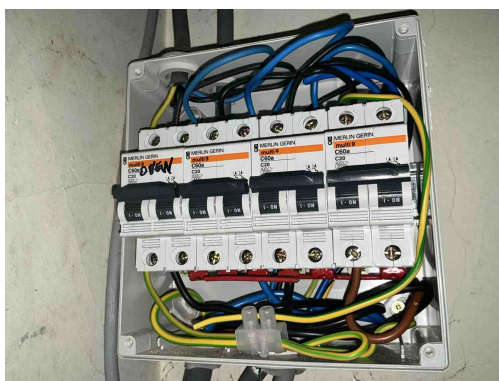
**B17** - De voedingsspanning is niet op elk bord vermeld (Boek 1: 3.1.3.3).  
*Opmerking: Oa bord 1,2,3,4,,....*

**T21** - Het elektrisch materieel is niet geplaatst volgens de voorschriften van de fabrikant/ regels van goed vakmanschap . (Boek 1: 1.4.1.3)

*Opmerking: Oa bord 1,2,3,4,,.... vijzen van de ophanging zijn niet afgedekt*

**C35** - Er zijn doorverbindingen gemaakt met lusterklemmen; er kon niet aangetoond worden dat deze klemmen geschikt zijn voor de aanwezige spanning, stroom en draadsectie en dat ze "CE" zijn (Boek 1: 1.4.2.1.).

*Opmerking: Oa bord 3*

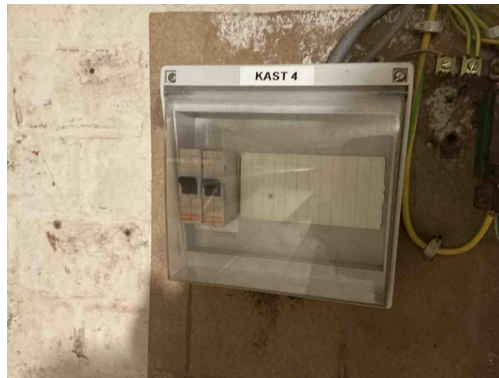
**B17** - De voedingsspanning is niet op elk bord vermeld (Boek 1: 3.1.3.3).  
*Opmerking: Oa bord 1,2,3,4,,....*

**T21** - Het elektrisch materieel is niet geplaatst volgens de voorschriften van de fabrikant/ regels van goed vakmanschap . (Boek 1: 1.4.1.3)

*Opmerking: Oa bord 1,2,3,4,,.... vijzen van de ophanging zijn niet afgedekt*

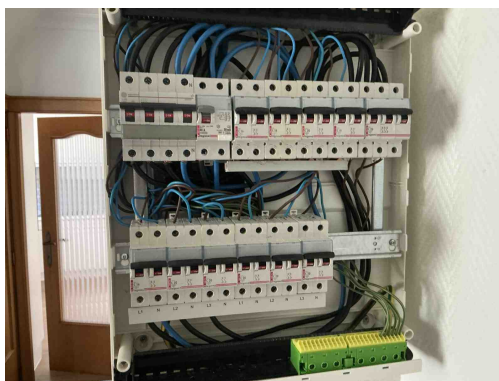
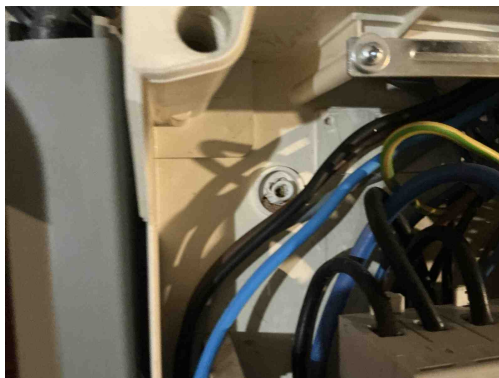
**T21** - Het elektrisch materieel is niet geplaatst volgens de voorschriften van de fabrikant/ regels van goed vakmanschap . (Boek 1: 1.4.1.3)

*Opmerking: Oa bord 1,2,3,4,,.... vijzen van de ophanging zijn niet afgedekt*

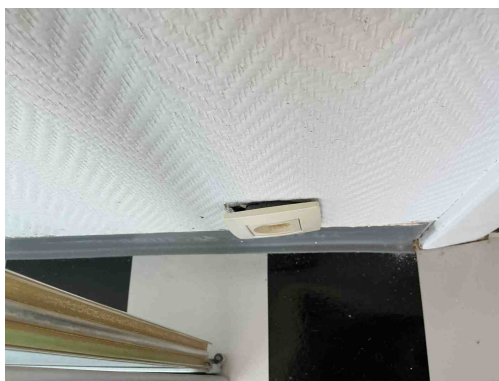
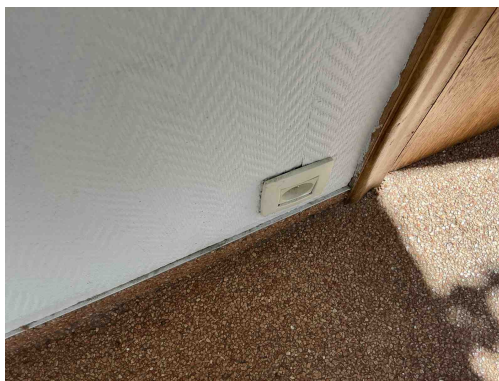
**T10** - Bepaalde contactdozen en/of schakelaars zijn niet degelijk bevestigd (Boek 1: 1.4.1.3).  
*Opmerking: Oa slaapkamer en veranda*

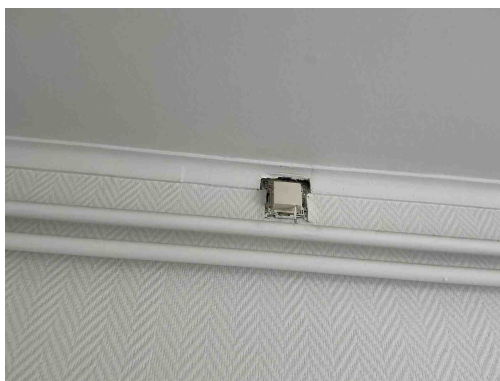
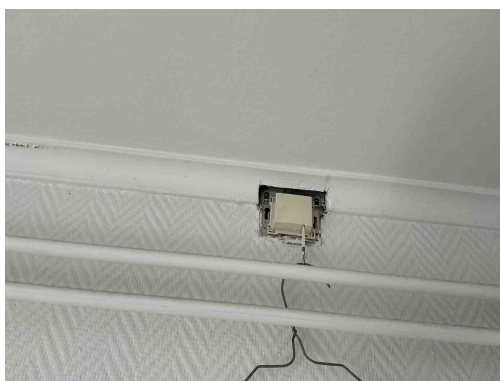
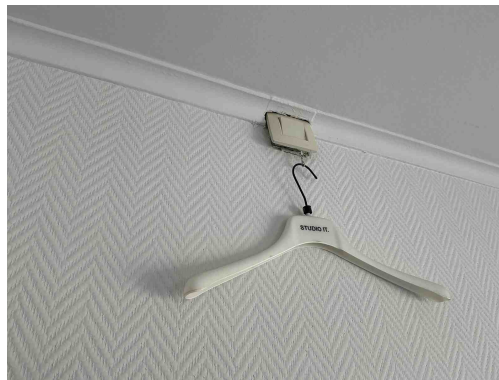
**T09** - Bepaalde contactdozen en/of schakelaars zijn beschadigd (Boek 1: 1.4.1.3).  
*Opmerking: Oa slaapkamers*

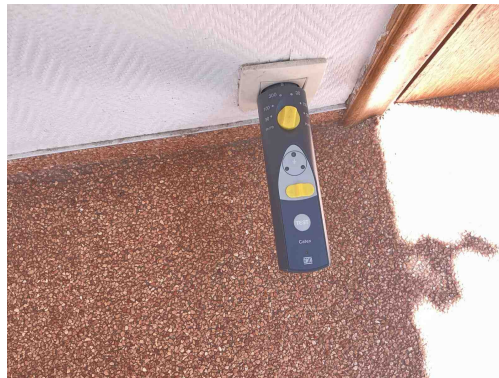
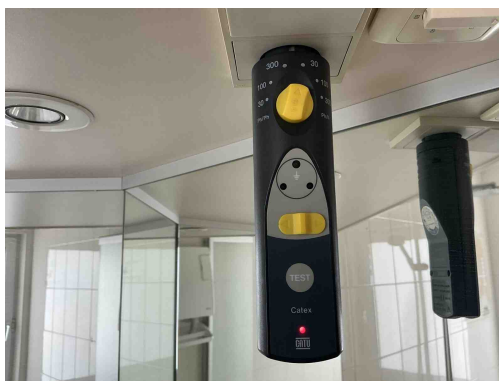
**A16** - Er is geen continuïteit van de beschermingsgeleider van de contactdoos (Boek 1: 5.4.3.4).  
*Opmerking: Oa veranda en badkamer*

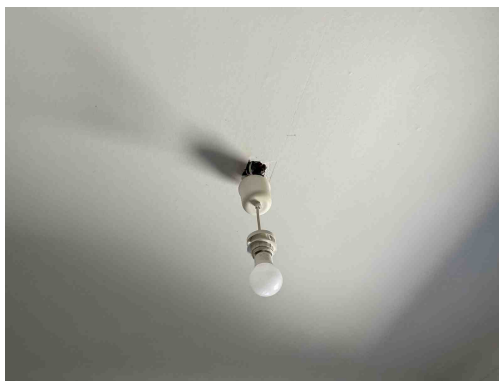
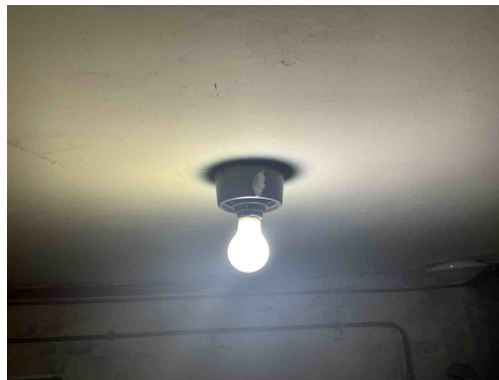
**T23** - Het elektrisch materiaal is beschadigd. (Boek 1: 1.4.1.3).  
*Opmerking: Oa verlichting living en kelder*

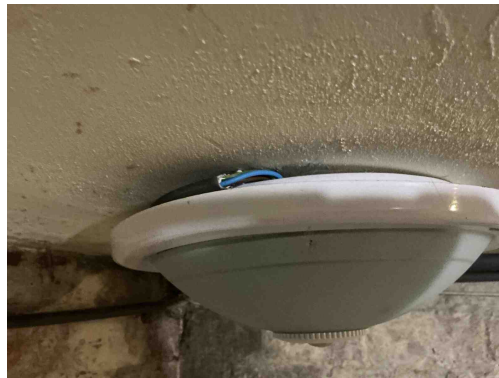
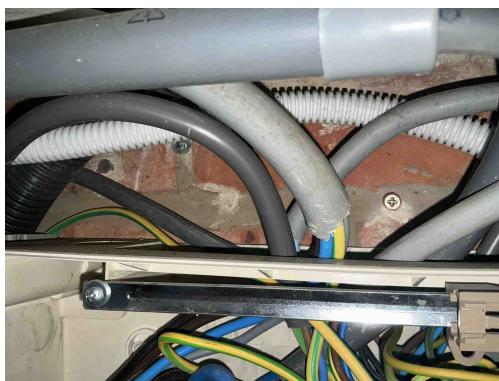
**C21** - Het gebruik van geleiders van het type VOB, zonder bijkomende afscherming is niet toegestaan (Boek 1: 5.2.9.6).  
*Opmerking: Oa bord 1 en kelder en badkamer 2*

**C21** - Het gebruik van geleiders van het type VOB, zonder bijkomende afscherming is niet toegestaan (Boek 1: 5.2.9.6).

*Opmerking: Oa bord 1 en kelder en badkamer 2*

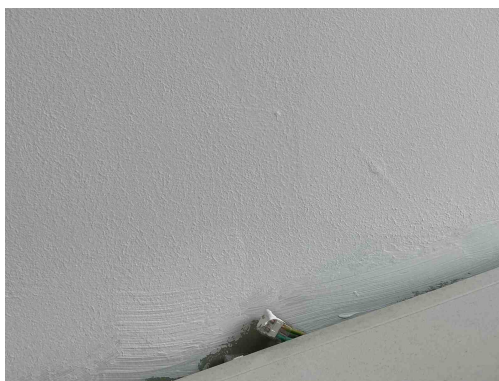
**C21** - Het gebruik van geleiders van het type VOB, zonder bijkomende afscherming is niet toegestaan (Boek 1: 5.2.9.6).

*Opmerking: Oa bord 1 en kelder en badkamer 2*

**C26** - De verbindingen zijn niet gebeurd in borden, in aftakdozen, aan de klemmen van contactdozen, schakelaars of in de verlichtingstoestellen (Boek 1: 5.2.6.1).

*Opmerking: Oa badkamer 2*

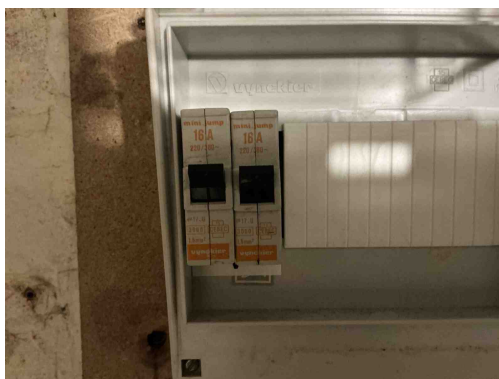
**B30** - De houder van de beveiliging in een huishoudelijke ruimte is niet voorzien van aangepaste kalibreerelementen (Boek1: 5.3.5.5).

*Opmerking: Oa bord 2*

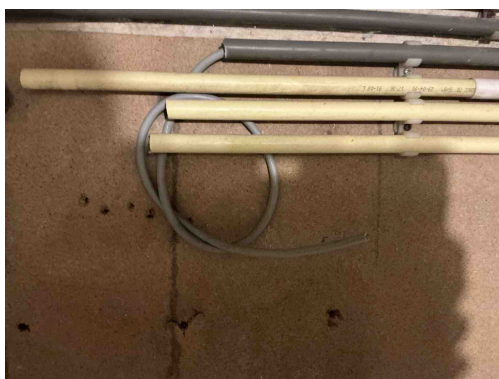
**C28** - Niet gebruikte leidingen onder spanning zijn niet op een degelijke manier geïsoleerd of verwijderd (Boek 1: 4.2.1.1).

*Opmerking: Oa kelder*
