**Verslag huishoudelijke elektrische installatie op laagspanning en zeer lage spanning****Algemeen:**

| Referentie: <b>007-20260810-02</b> | Datum controle: <b>10/08/2026</b> |

| Adres installatie: <b>De Huttestraat 6, 3530 - Houthalen-Helchteren</b> | Nummer teller(s): <b>1sag3200087181</b> |

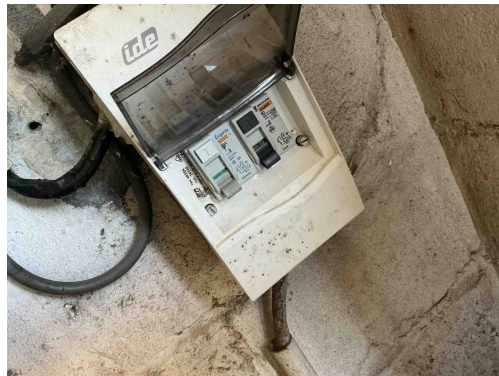
**B17** - De voedingsspanning is niet op elk bord vermeld (Boek 1: 3.1.3.3).

**D18** - De ondergeschikte differentieelstroominrichting van max. 30 mA bevindt zich niet onmiddellijk stroomafwaarts van de hoofddifferentieelstroominrichting (incl. gemeenschappelijke delen residentieel geheel) (Boek 1: 4.2.4.3).

*Opmerking: Oa bijkomende diff 300mA*

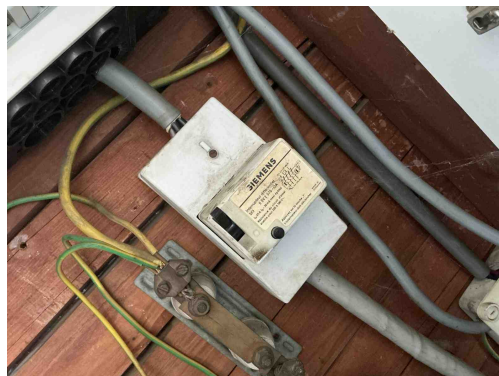
**B17** - De voedingsspanning is niet op elk bord vermeld (Boek 1: 3.1.3.3).

**B18** - Het volgnummer is niet op elk bord vermeld (Boek 1: 3.1.3.3).

**D24** - De differentieelstroombeschermingsinrichtingen die worden geplaatst in huishoudelijke installaties dienen tenminste van het type A te zijn (Boek 1: 5.3.5.3).

**B29** - Het elektrisch verdeelbord in een huishoudelijke ruimte is niet voorzien van een deur (Boek1: 5.3.5.1).

*Opmerking: Oa bord 1*

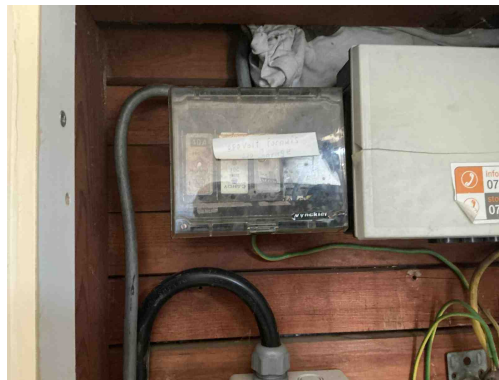
**B17** - De voedingsspanning is niet op elk bord vermeld (Boek 1: 3.1.3.3).

**B18** - Het volgnummer is niet op elk bord vermeld (Boek 1: 3.1.3.3).

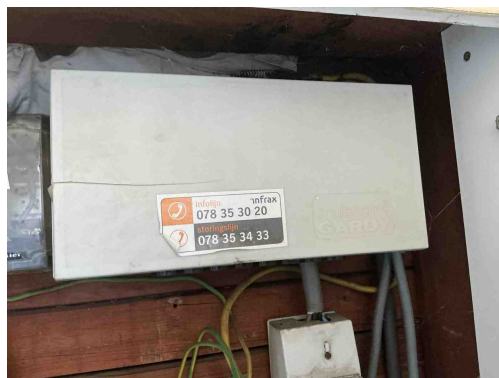
**B17** - De voedingsspanning is niet op elk bord vermeld (Boek 1: 3.1.3.3).

**B18** - Het volgnummer is niet op elk bord vermeld (Boek 1: 3.1.3.3).

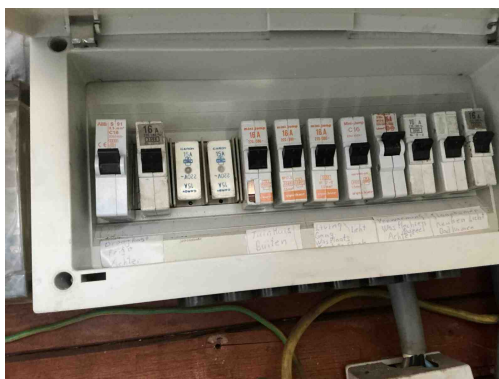
**T23** - Het elektrisch materiaal is beschadigd. (Boek 1: 1.4.1.3).  
*Opmerking: Oa penautomaat*

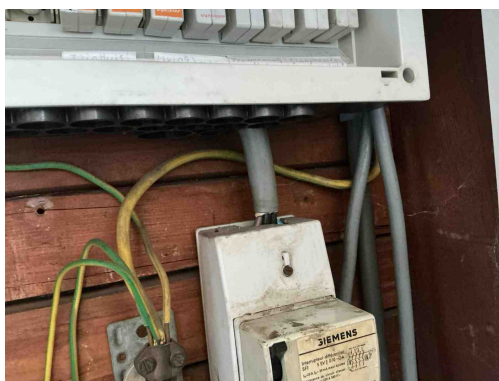
**C21** - Het gebruik van geleiders van het type VOB, zonder bijkomende afscherming is niet toegestaan (Boek 1: 5.2.9.6).

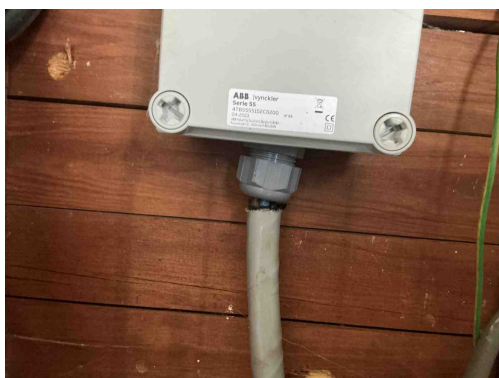
**C21** - Het gebruik van geleiders van het type VOB, zonder bijkomende afscherming is niet toegestaan (Boek 1: 5.2.9.6).

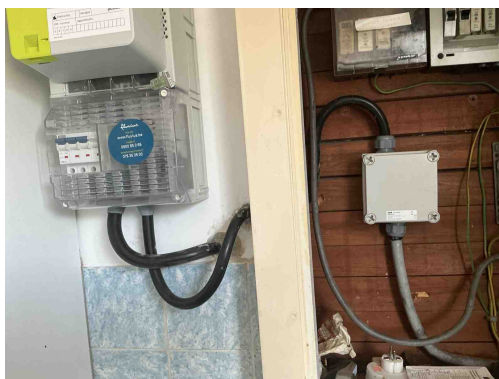
| <b>INFO</b> | Vertrekkende kabel meter is een EXVB kabel |

**B34** - Het kabeltype van de meterbord verbinding aan de oorsprong van de installatie beantwoordt niet aan de minimale vereisten vastgelegd door de distributienet beheerder. (Boek1: 1.5 + SYNERGRID C1/107)

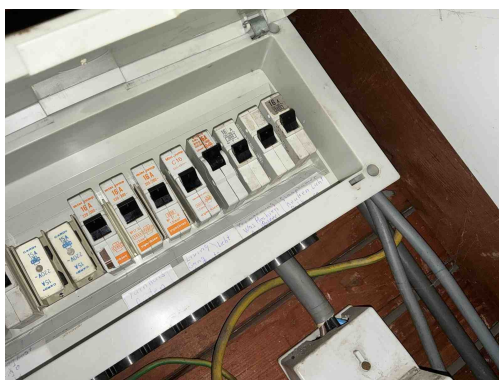
**D08** - De nodige markeringen op de beveiligingstoestellen ontbreken of zijn onleesbaar (Boek 1: 5.3.5.5).  
*Opmerking: Oa penautomaat*

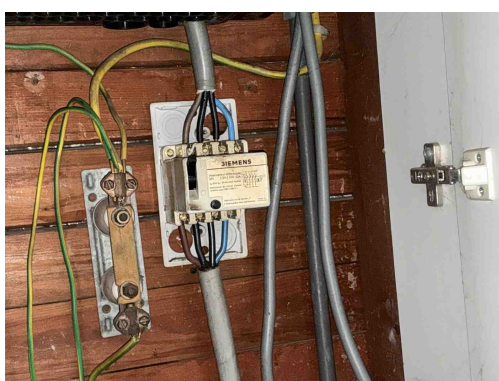
**D04** - De hoofddifferentieelstroominrichting is niet verzegelbaar (Boek 1: 4.2.4.3).

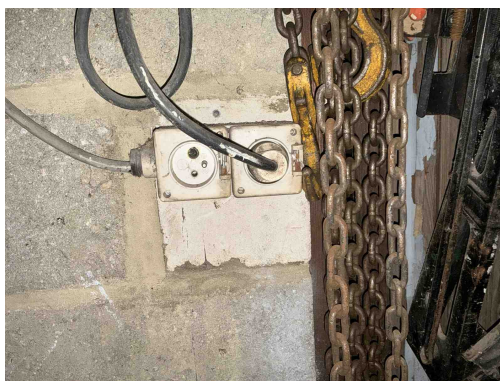
**T09** - Bepaalde contactdozen en/of schakelaars zijn beschadigd (Boek 1: 1.4.1.3).  
*Opmerking: Oa badkamer , garage*

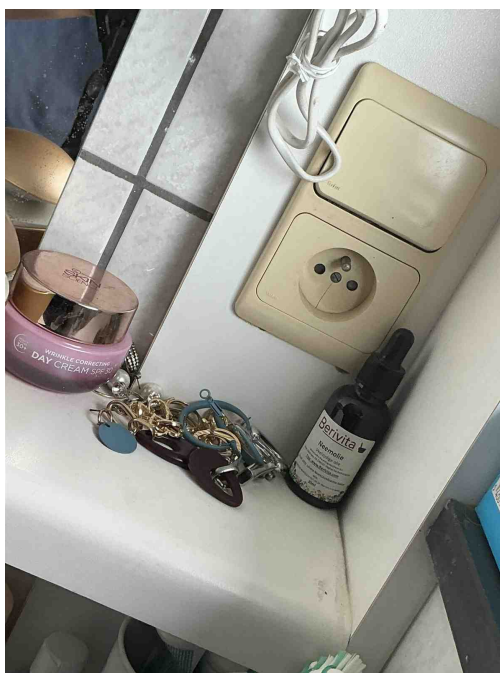
**T09** - Bepaalde contactdozen en/of schakelaars zijn beschadigd (Boek 1: 1.4.1.3).  
*Opmerking: Oa badkamer , garage*

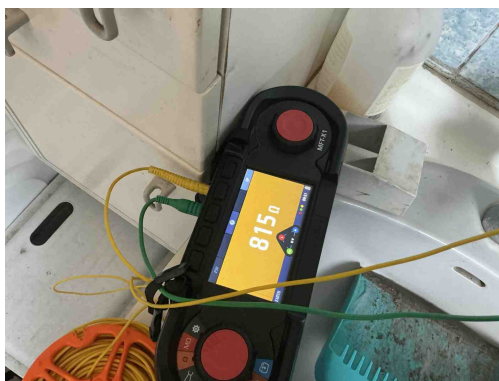
| Spreidingsweerstand van de aardverbinding: | <b>815 Ω</b> | Meetmethode: | <b>ZE</b> |

**A05** - De waarde van de spreidingsweerstand van de aardverbinding is te hoog (Boek 1: 5.4.2).

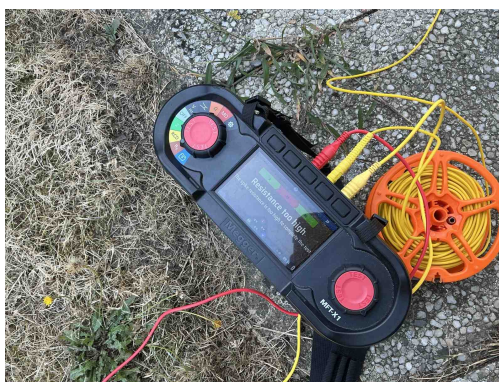
**A05** - De waarde van de spreidingsweerstand van de aardverbinding is te hoog (Boek 1: 5.4.2).

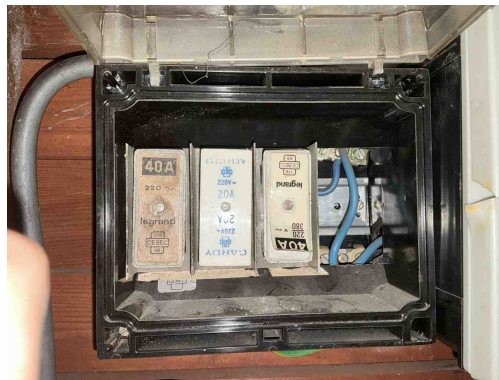
**B06** - Het elektrisch verdeelbord heeft niet de minimale beschermingsgraad IPXX-B in een gewone ruimte (Boek 1: 4.2.2.3).  
*Opmerking: Oa bord 3*

**B30** - De houder van de beveiliging in een huishoudelijke ruimte is niet voorzien van aangepaste kalibreerelementen (Boek1: 5.3.5.5).

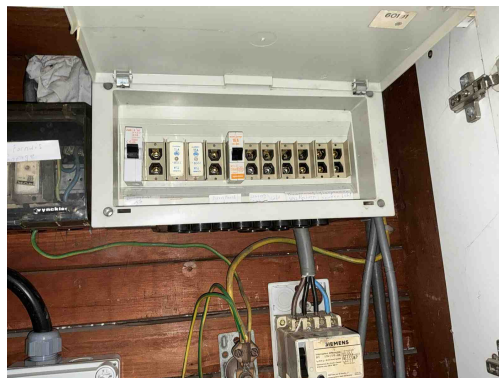
| <b>INFO</b> | Verdeelbord 2 niet intern kunnen nakijken wegens vastzittende penautomaten |

**B26** - Het elektrisch bord kon niet gedemonteerd worden (Boek 1: 5.3.5.1).  
*Opmerking: Bord 2 niet kunnen demonteren wegens vastzittende penautomaten*

**B30** - De houder van de beveiliging in een huishoudelijke ruimte is niet voorzien van aangepaste kalibreerelementen (Boek1: 5.3.5.5).
