# Asbestinventarisatetest

Toeffelhoek 22, 2531 Boechout

Attestnummer : 20250404-000050.000

## Zone 1: Bijgebouw

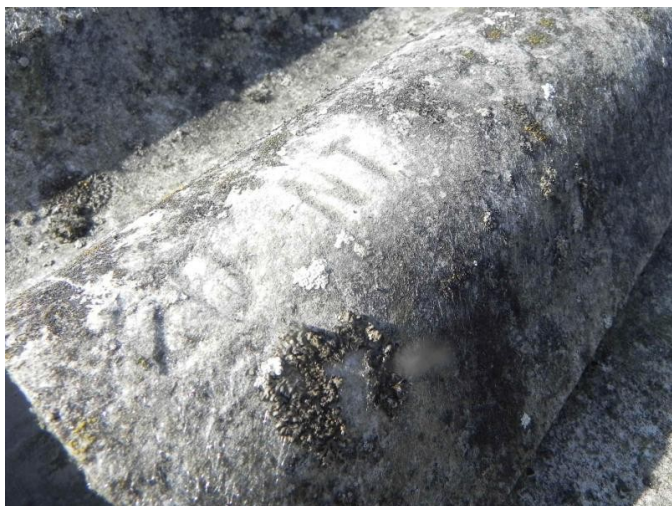
Vrije foto

Deze toepassing is voorzien van een NT (New Technology) opschrift en wordt beschouwd als asbest-vrij.

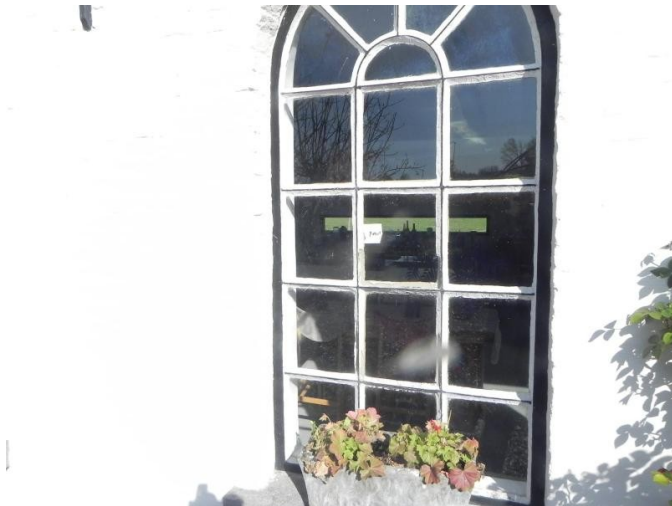
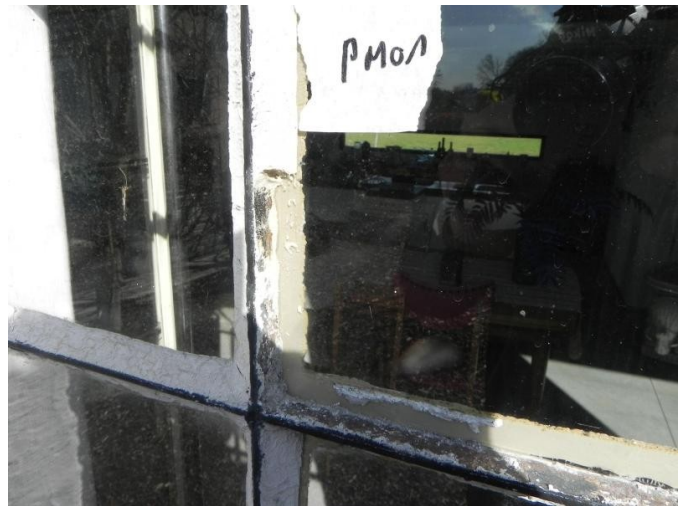
## Fiche 3: Mastiek (oud) schrijnwerk

Overzichtsfoto

Detailfoto

Geen asbest

| # | Type | Referentie | Resultaat |
|---|---|---|---|
| 3.1 | Puntmonster | PM01 | Geen asbest |

| Opmerking | Al het oude schrijnwerk dat mastiek bevat die (half)hard is geworden is verdacht. Het betreft een ruwe schatting van de hoeveelheid.(zowel mastiek tussen raam/kader als tussen kader/gevel). |
