# Asbestinventarisatetest

Toeffelhoek 22, 2531 Boechout

Attestnummer : **20250404-000047.000**

Uitgegeven op : **04.04.2025**

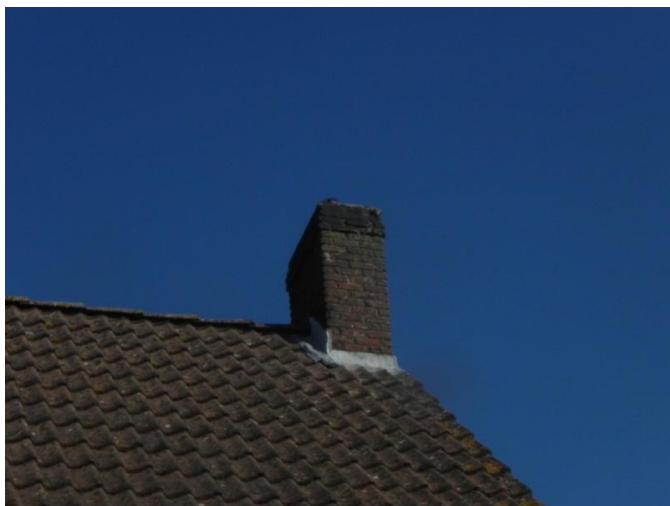
*Situeringfoto*

**Reden:** Het te onderzoeken materiaal situeert zich hoger dan 3,50 m te rekenen vanaf een veilige ondergrond

**Uitleg van de asbestdeskundige:** De binnenkant van de schouw(en) kon(den) niet visueel worden nagekeken. De toegang van de schouw kan alleen vanaf de bovenkant gecontroleerd worden en dit is niet mogelijk binnen de onderzoeksbeperkingen van het inspectieprotocol.

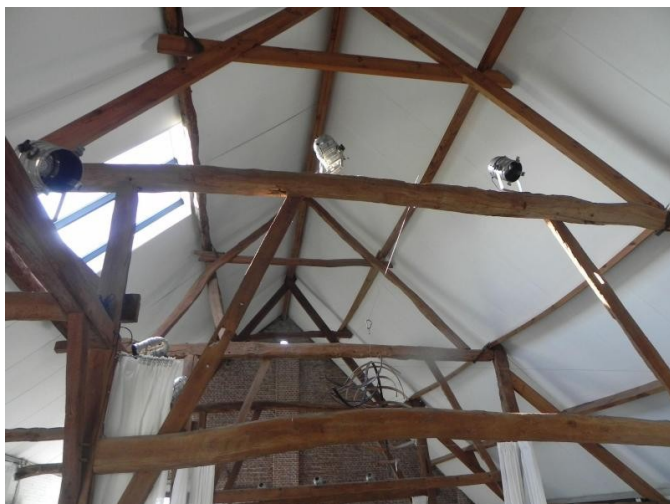
Vrije foto

Volgende toepassingen werden bekeken en als niet verdacht beoordeeld of waren niet aanwezig/waarneembaar: leidingisolatie, vinylvloer(en), venstertabletten, deurdorpels, onderdak, siliconen aan ramen, cv-ketels, muren en plafonds in gipskartonplaten.

De gebouwen werden volledig gerenoveerd in 2016-2017.

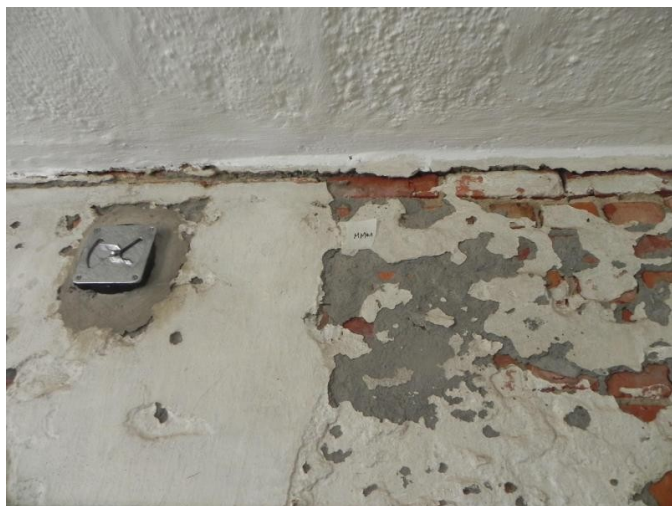
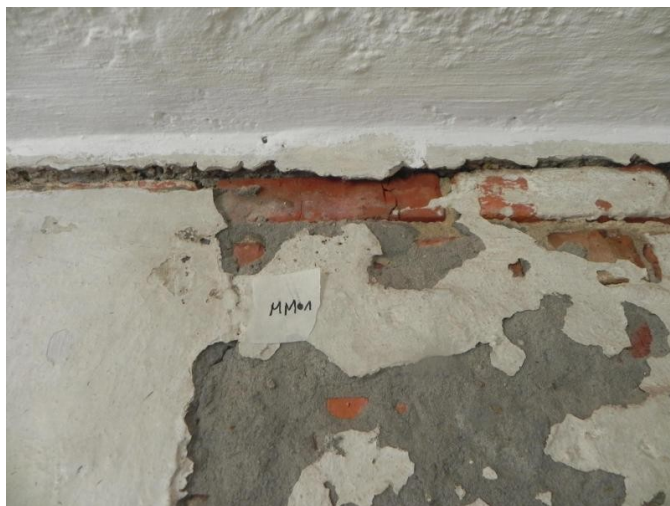
## Fiche 3: Cementlaag woning

Overzichtsfoto

Detailfoto

Geen asbest

| # | Type | Referentie | Resultaat |
|---|---|---|---|
| 3.1 | Mengmonster | MM01 | Geen asbest |
