# Asbestinventarisatetest

Hollestraat 46, 2220 Heist-op-den-Berg

Attestnummer : **20260810-000370.000**

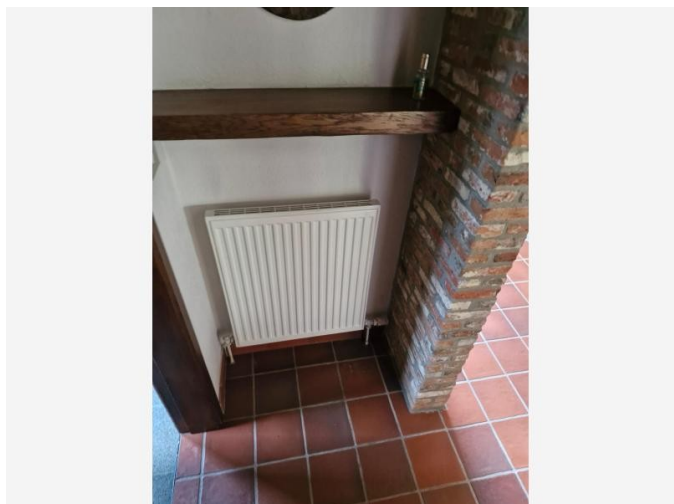
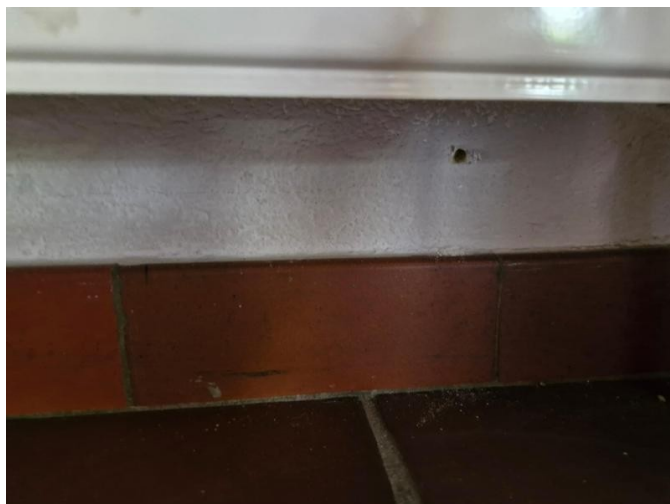
## Fiche 2: Pleister muren

Geen asbest

| # | Type | Referentie | Resultaat |
|---|---|---|---|
| 2.1 | Mengmonster | MM01 | Geen asbest |

| Opmerking | Geen pleisterwerk in muren stooklokaal. |

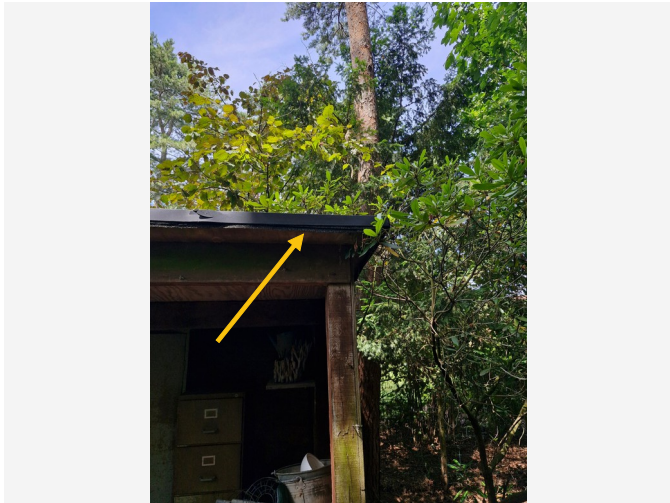
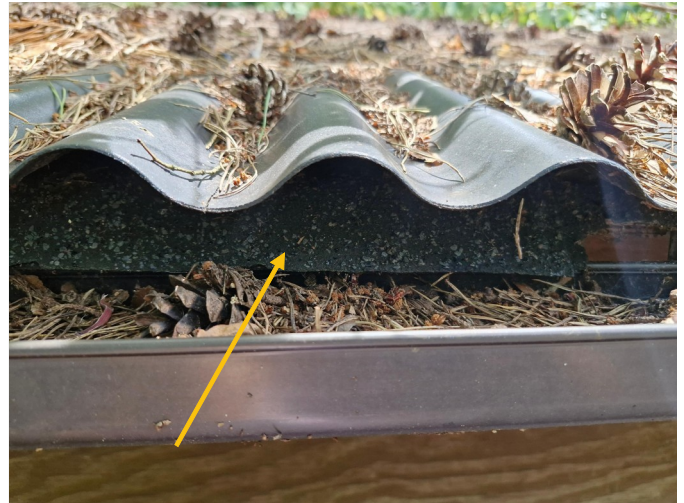
## Fiche 3: Tuinhuis - roofing

Geen asbest

| # | Type | Referentie | Resultaat |
|---|---|---|---|
| 3.1 | Puntmonster | MM04 | Geen asbest |

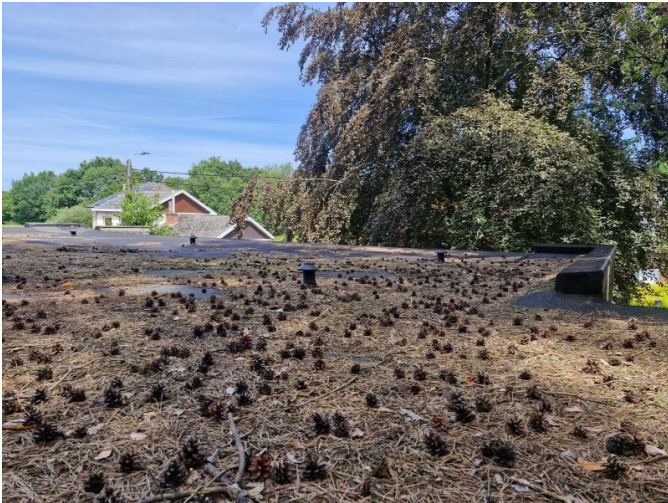
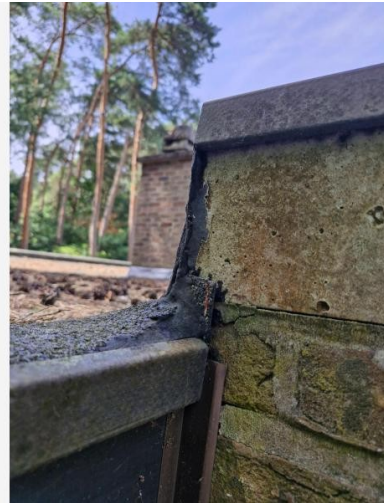
## Fiche 4: Hoofdgebouw dak - roofing

Geen asbest

| # | Type | Referentie | Resultaat |
|---|---|---|---|
| 4.1 | Puntmonster | MM03 | Geen asbest |
