Keuringsverslag van een elektrische laagspanning- en zeer lage spanningsinstallatie

NIET CONFORM

Datum keuring: 28/07/2026

Controlebezoek van een oude huishoudelijke elektrische installatie van een wooneenheid bij verkoop op vraag van de verkoper volgens (KB 08/09/2019) - AREI Boek 1- 8.4.2. en 8.2.1. en 4.2.4.3.

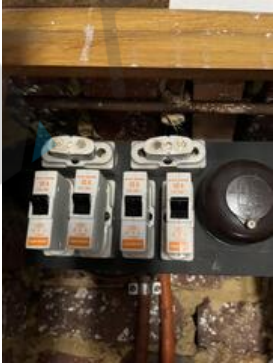
Afbeelding schakel- en verdeelbord:

- I5.03 Het verdeelbord is niet makkelijk toegankelijk. (Boek 1 Onderafdeling 5.3.5.1.C.)
- I5.06 De deur en/of afschermplaat van het schakelbord dient (terug)geplaatst te worden. Aanraking van onder spanning staande delen mogelijk. (Boek 1 Afdeling 5.1.4. en 5.3.5.1.A. en 4.2.2.3.)

- I5.10 De genaakbare, naakte onder spanning staande delen zijn onvoldoende afgeschermd. (Boek 1 Afdeling 5.1.4. en 4.2.2.3.)
- I6.02 Een algemene differentieelstroombeschermingsinrichting met een nominale stroom (In) van minstens 40A en een gevoeligheid van maximum 300mA is niet geplaatst. (Boek 1 Onderafdeling 4.2.4.3. en 5.3.5.3.a.)
