# Asbestinventarisatetest

Prof.Scharpélaan 1, 3130 Begijnendijk

Attestnummer : **20240621-000412.000**

Uitgegeven op : **21.06.2024**

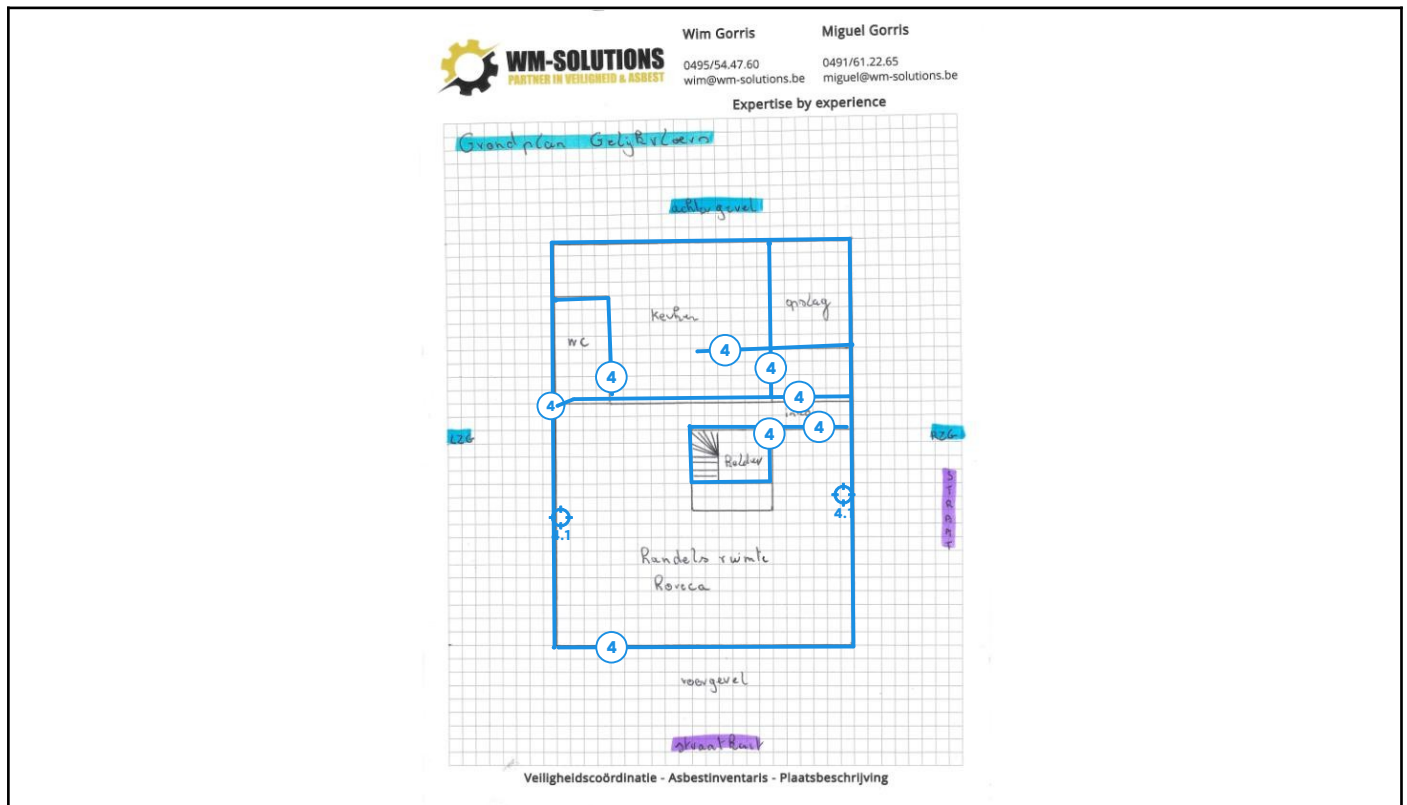
## Plan 1.1: grondplan gelijkvloers

| Beschrijving | Type | Actie |
|---|---|---|
| 4. bezetting muur | Geen asbest | - |
| 4.1 Code: m1 | Mengmonster | - |

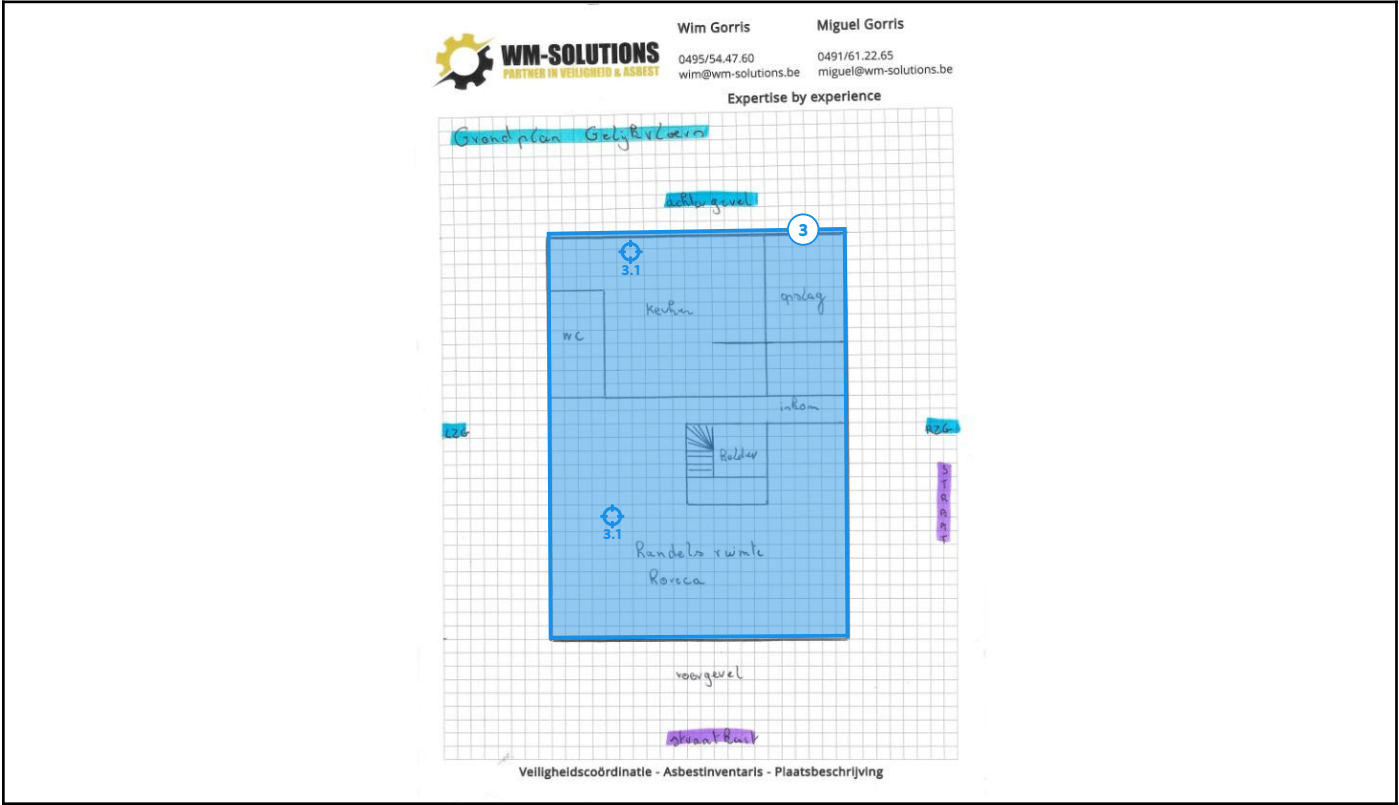
# Plan 1.2: grondplan gelijkvloers

| Beschrijving | Type | Actie |
|---|---|---|
| 3. bezetting plafond | Geen asbest | - |
| 3.1 Code: m2 | Mengmonster | - |

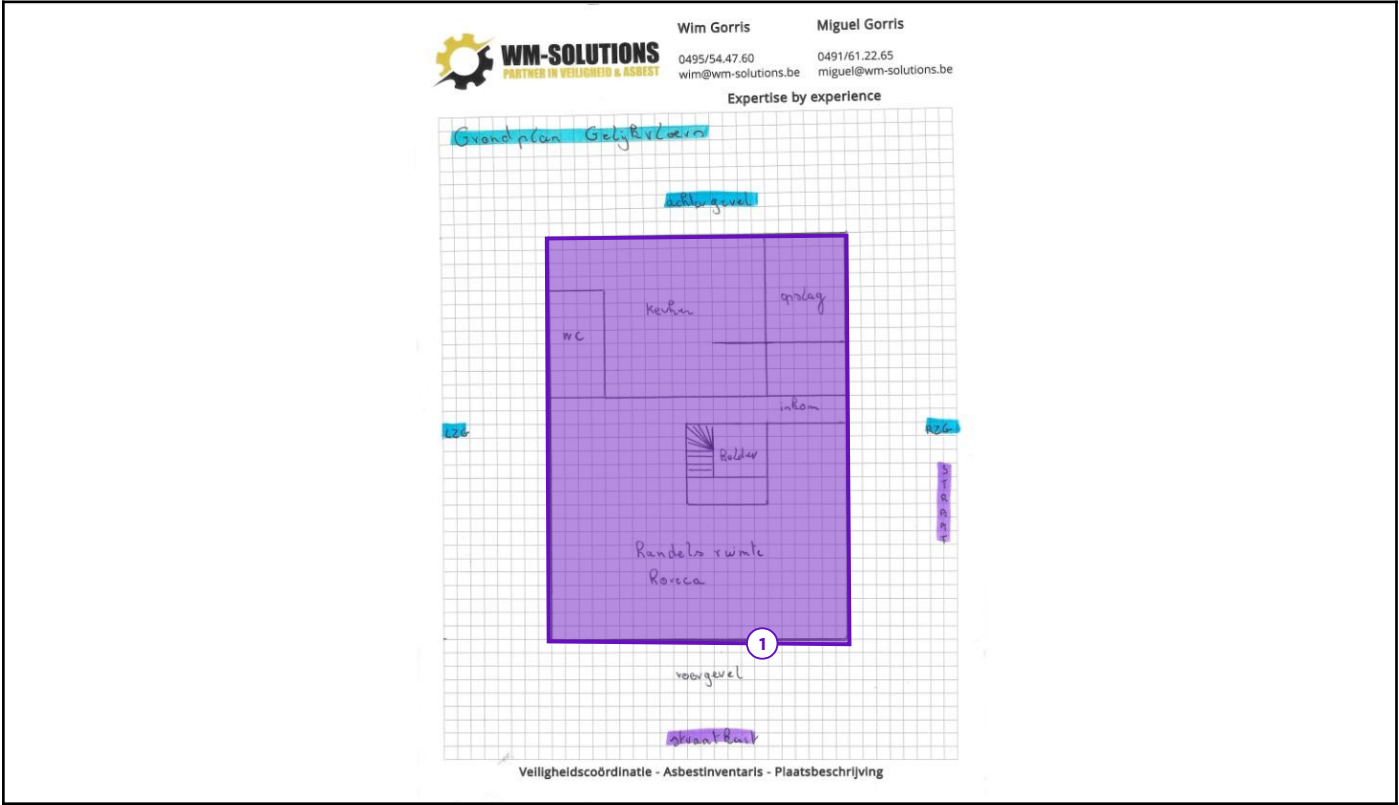
# Plan 1.3: grondplan gelijkvloers

| Beschrijving | Type | Actie |
|---|---|---|
| 1. algemeen alle asbestverdachte materiaal en niet zichtbare materiaal | Advies | - |

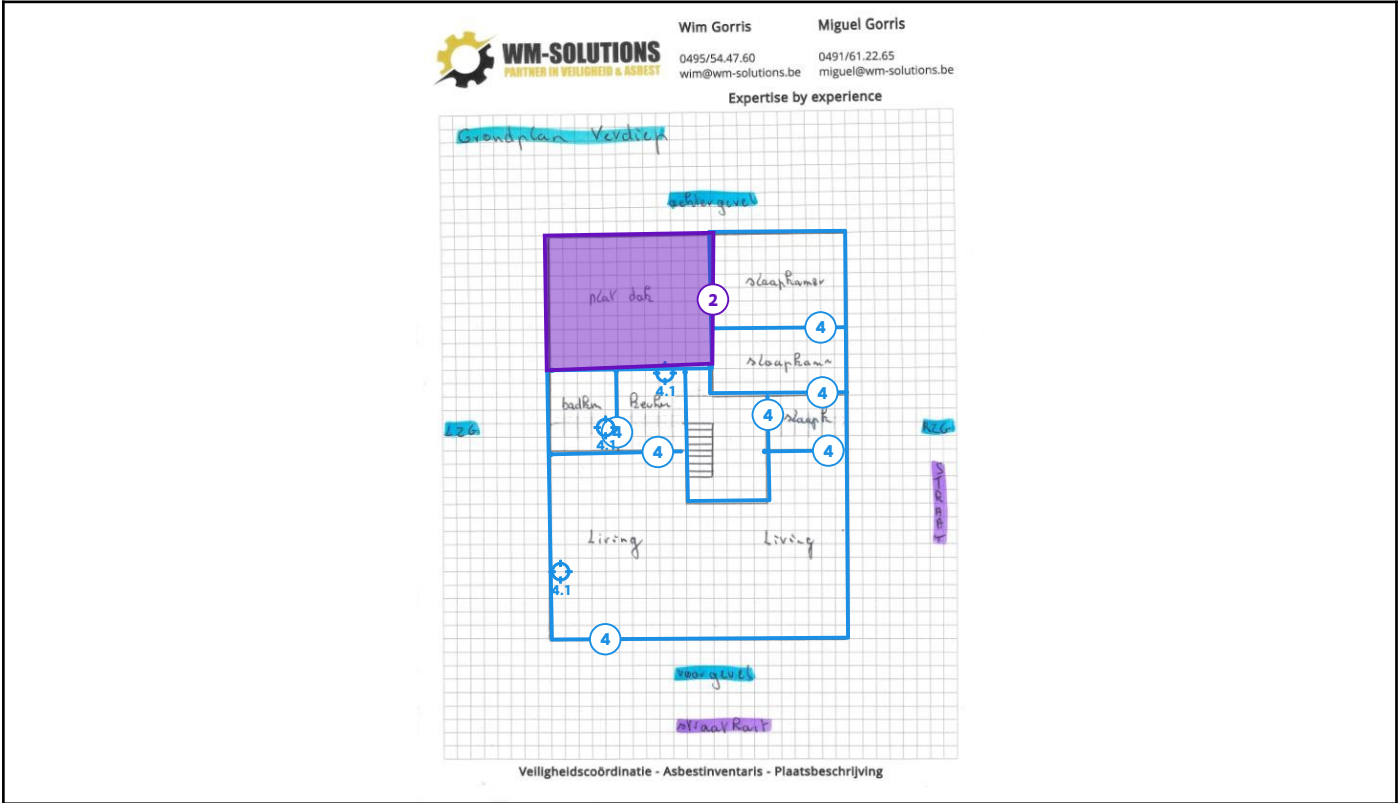
# Plan 1.4: grondplan verdiep

| Beschrijving | Type | Actie |
|---|---|---|
| 2. roofing plat dak | Advies | - |
| 4. bezetting muur | Geen asbest | - |
| 4.1 Code: m1 | Mengmonster | - |

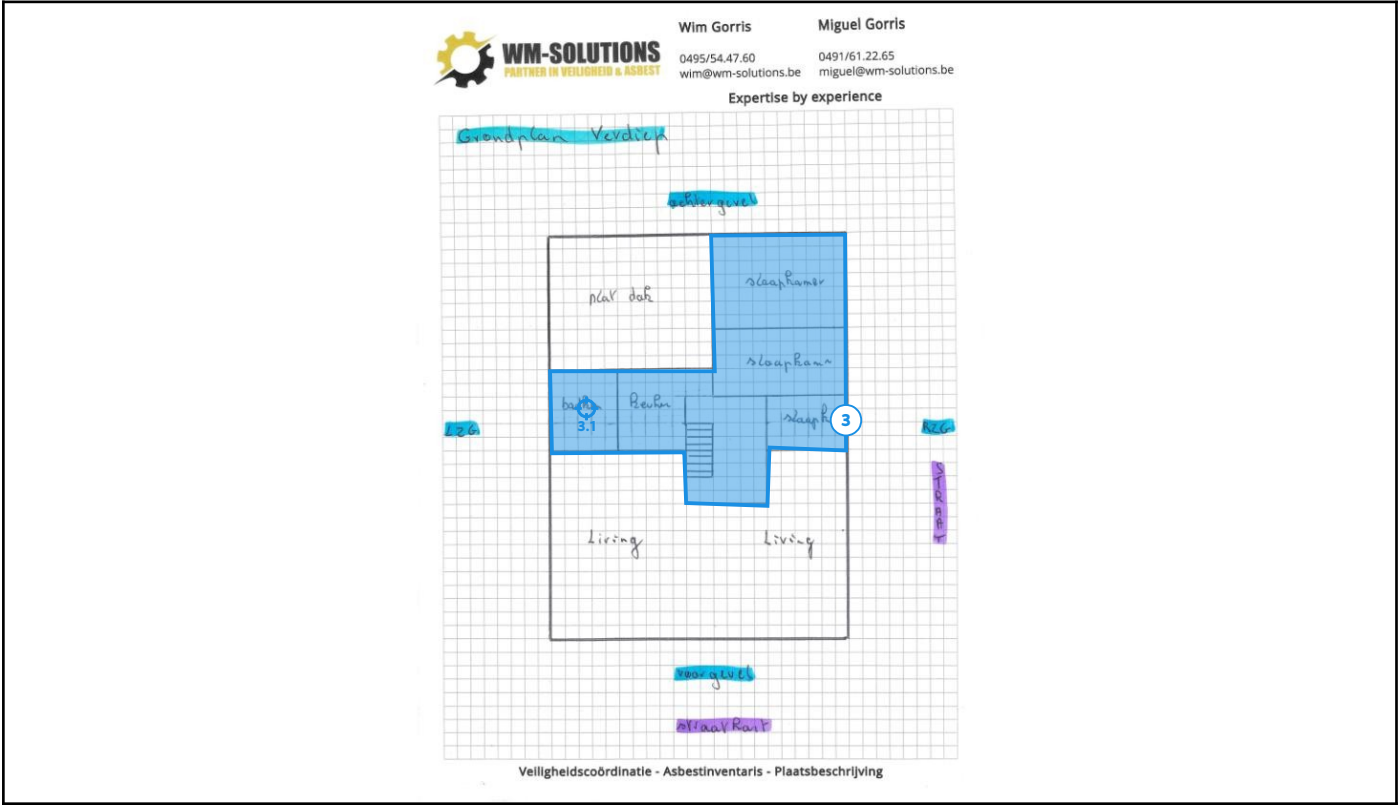
# Plan 1.5: grondplan verdiep

| Beschrijving | Type | Actie |
|---|---|---|
| 3. bezetting plafond | Geen asbest | - |
| 3.1 Code: m2 | Mengmonster | - |

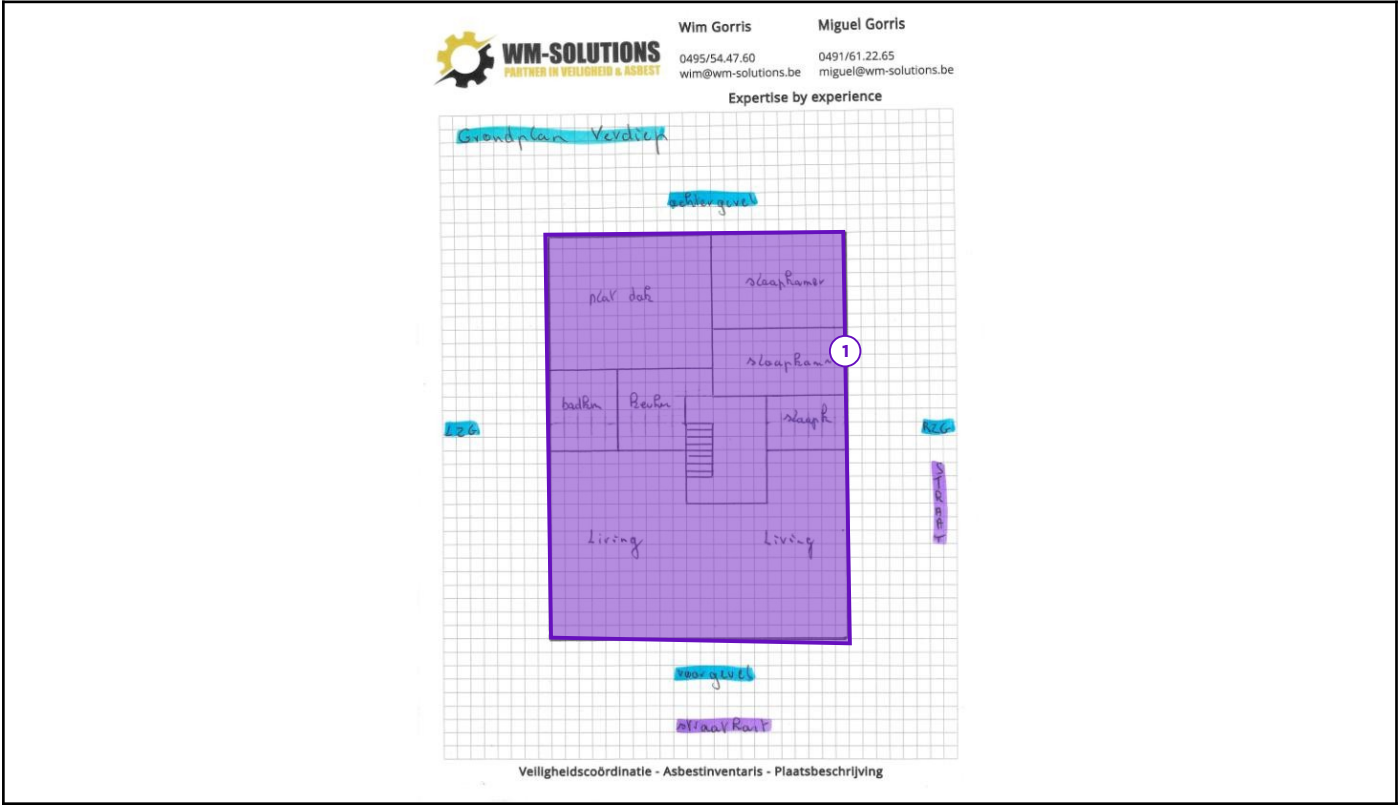
# Plan 1.6: grondplan verdiep

| Beschrijving | Type | Actie |
|---|---|---|
| 1. algemeen alle asbestverdachte materiaal en niet zichtbare materiaal | Advies | - |

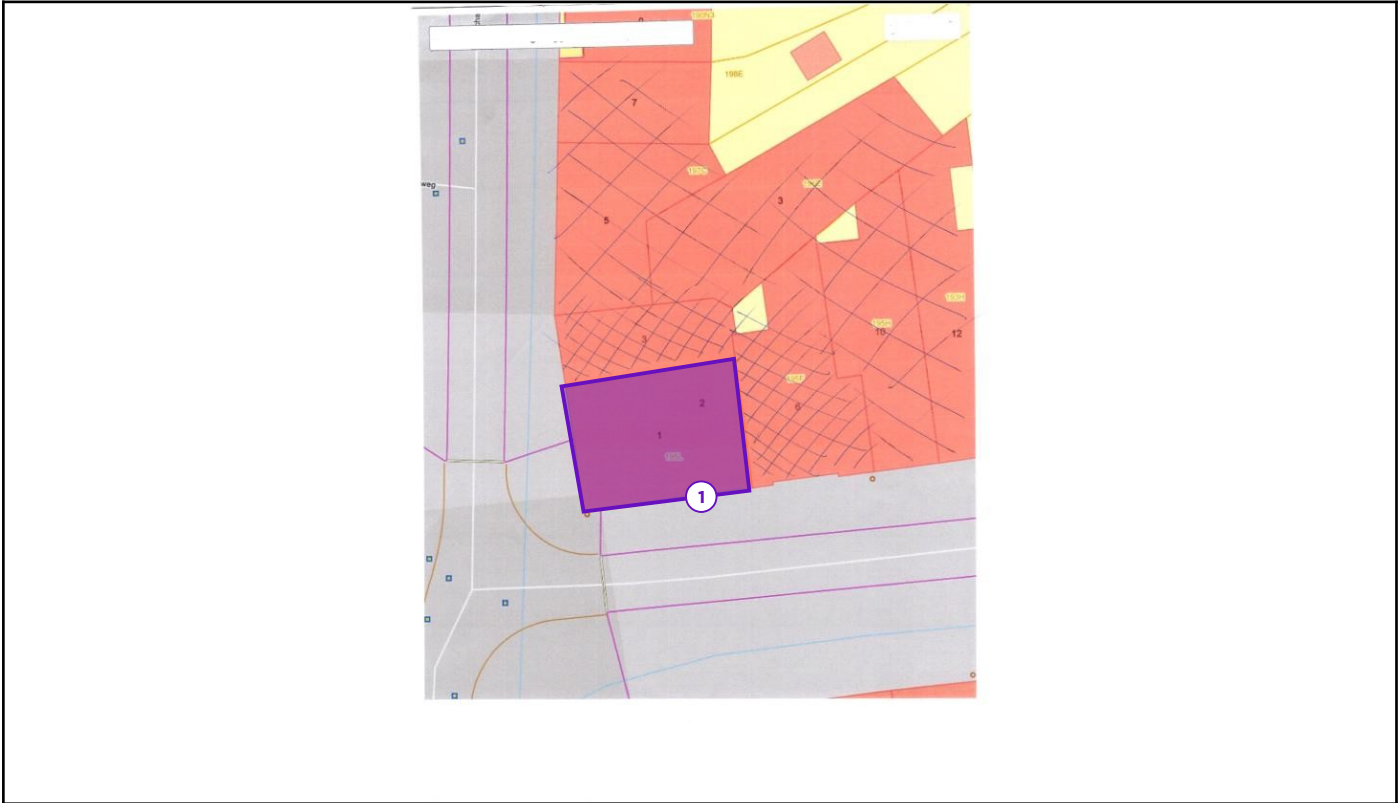
# Plan 1.7: grondplan inplantingsplan

| Beschrijving | Type | Actie |
|---|---|---|
| 1. algemeen alle asbestverdachte materiaal en niet zichtbare materiaal | Advies | - |

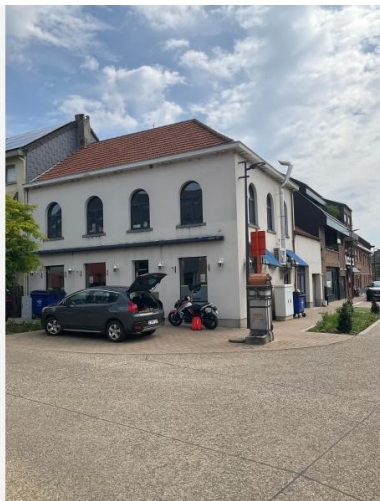
# Fiche 1: algemeen alle asbestverdachte materiaal en niet zichtbare materiaal

| Identificatiemethode | niet mogelijk zonder destructief werken |

Voor verbouwingen of voor afbraakwerken, controleer en informeer naar asbestverdachte materialen. Laat indien nodig of voor zekerheid, eventueel extra stalen nemen van alle primaire dragers, alle asbesttoepassingen /toepassingen, alle bindmiddelen van asbestverdachte materiaal, zowel hecht gebonden als niet hecht gebonden, en laat deze stalen door een erkend FOD WASO LABO laten analyseren, om asbestverdacht uit te sluiten of te erkennen. Veiligheidsvoorschriften na leven en de juiste persoonlijke bescherming dragen en gebruiken. Vermijd ten alle tijden contaminatie. Asbestverdacht materiaal nooit doorbreken, niet inslijpen, niet in boren, niet kapot slaan .....

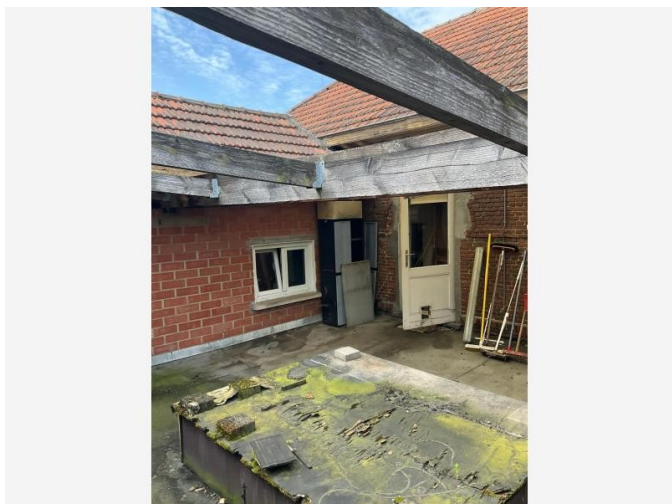
| Identificatiemethode | niet mogelijk zonder destructief werken |
| Primaire drager | Plat dak |
| (Asbest)materiaal | Dak- en gevelbekleding - Roofing |
| Bindmiddel | Bitumen (roofing, teer, asfalt) |
| Gebondenheid bindmiddel | Hecht |

Voor verbouwing of afbraakwerken, controleren en informeren asbestverdachte materialen. Indien nodig een staal laten nemen van roofing plat dak en deze door een erkend FOD WASO LABO laten analyseren om asbestverdacht uit te sluiten. Veiligheidsvoorschriften naleven en de juiste persoonlijke bescherming dragen en gebruiken. Vermijd ten alle tijden contaminatie.

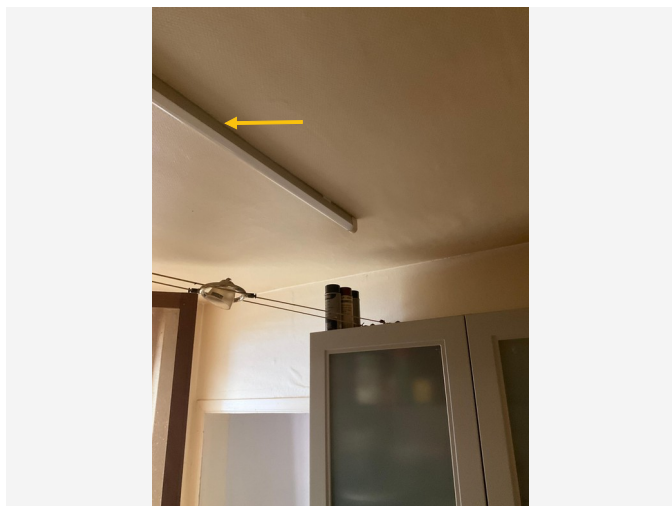
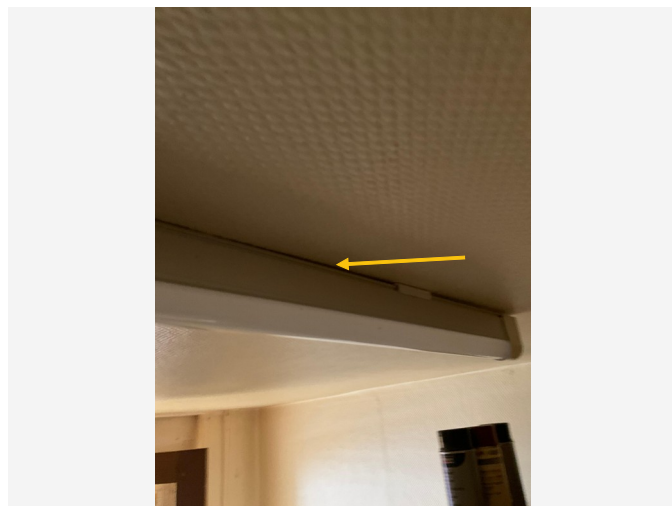
## Fiche 3: bezetting plafond

Geen asbest

| # | Type | Referentie | Resultaat |
|---|---|---|---|
| 3.1 | Mengmonster | m2 | Geen asbest |

| Primaire drager | Plafond |
| Bindmiddel van materiaal | Gips - kalk |
| Gebondenheid op basis van bindmiddel | Niet-hechtgebonden |
| Hoeveelheid (oppervlakte - dikte - aantal) | • 336,00 m <sup>2</sup> - 1,00 cm - 1 stuk |

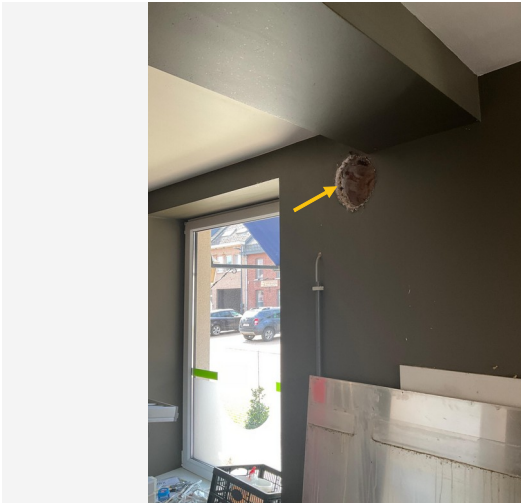
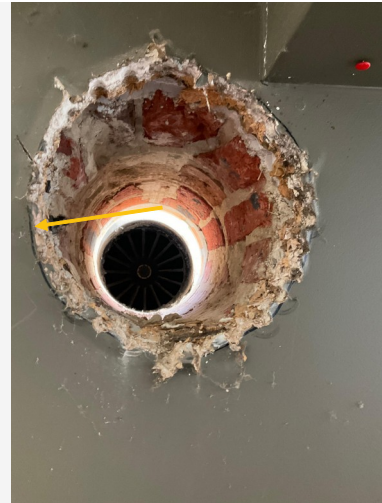
## Fiche 4: bezetting muur

Geen asbest

| # | Type | Referentie | Resultaat |
|---|---|---|---|
| 4.1 | Mengmonster | m1 | Geen asbest |

| Primaire drager | Binnenwand |
| Bindmiddel van materiaal | Gips - kalk |
| Gebondenheid op basis van bindmiddel | Niet-hechtgebonden |
| Hoeveelheid (oppervlakte - dikte - aantal) | • 460,00 m <sup>2</sup> - 1,00 cm - 1 stuk |
