## KEURINGSVERSLAG VAN ELEKTRISCHE INSTALLATIES OP LAAGSPANNING EN OP ZEER LAGE SPANNING (BOEK 1 – KB 03/10/2024) – ALGEMENE DIRECTIE ENERGIE - HUISHOUDELIJKE INSTALLATIE

**Basis van het onderzoek: Controlebezoek van een oude huishoudelijke elektrische installatie van een wooneenheid bij verkoop volgens boek 1: Deel 8 hoofdst. 8.4. afd. 8.4.2**

**Installatie**  
Huishoudelijke installatie  
Dendermondestraat 58  
2018 Antwerpen

### De installatie voldoet NIET.

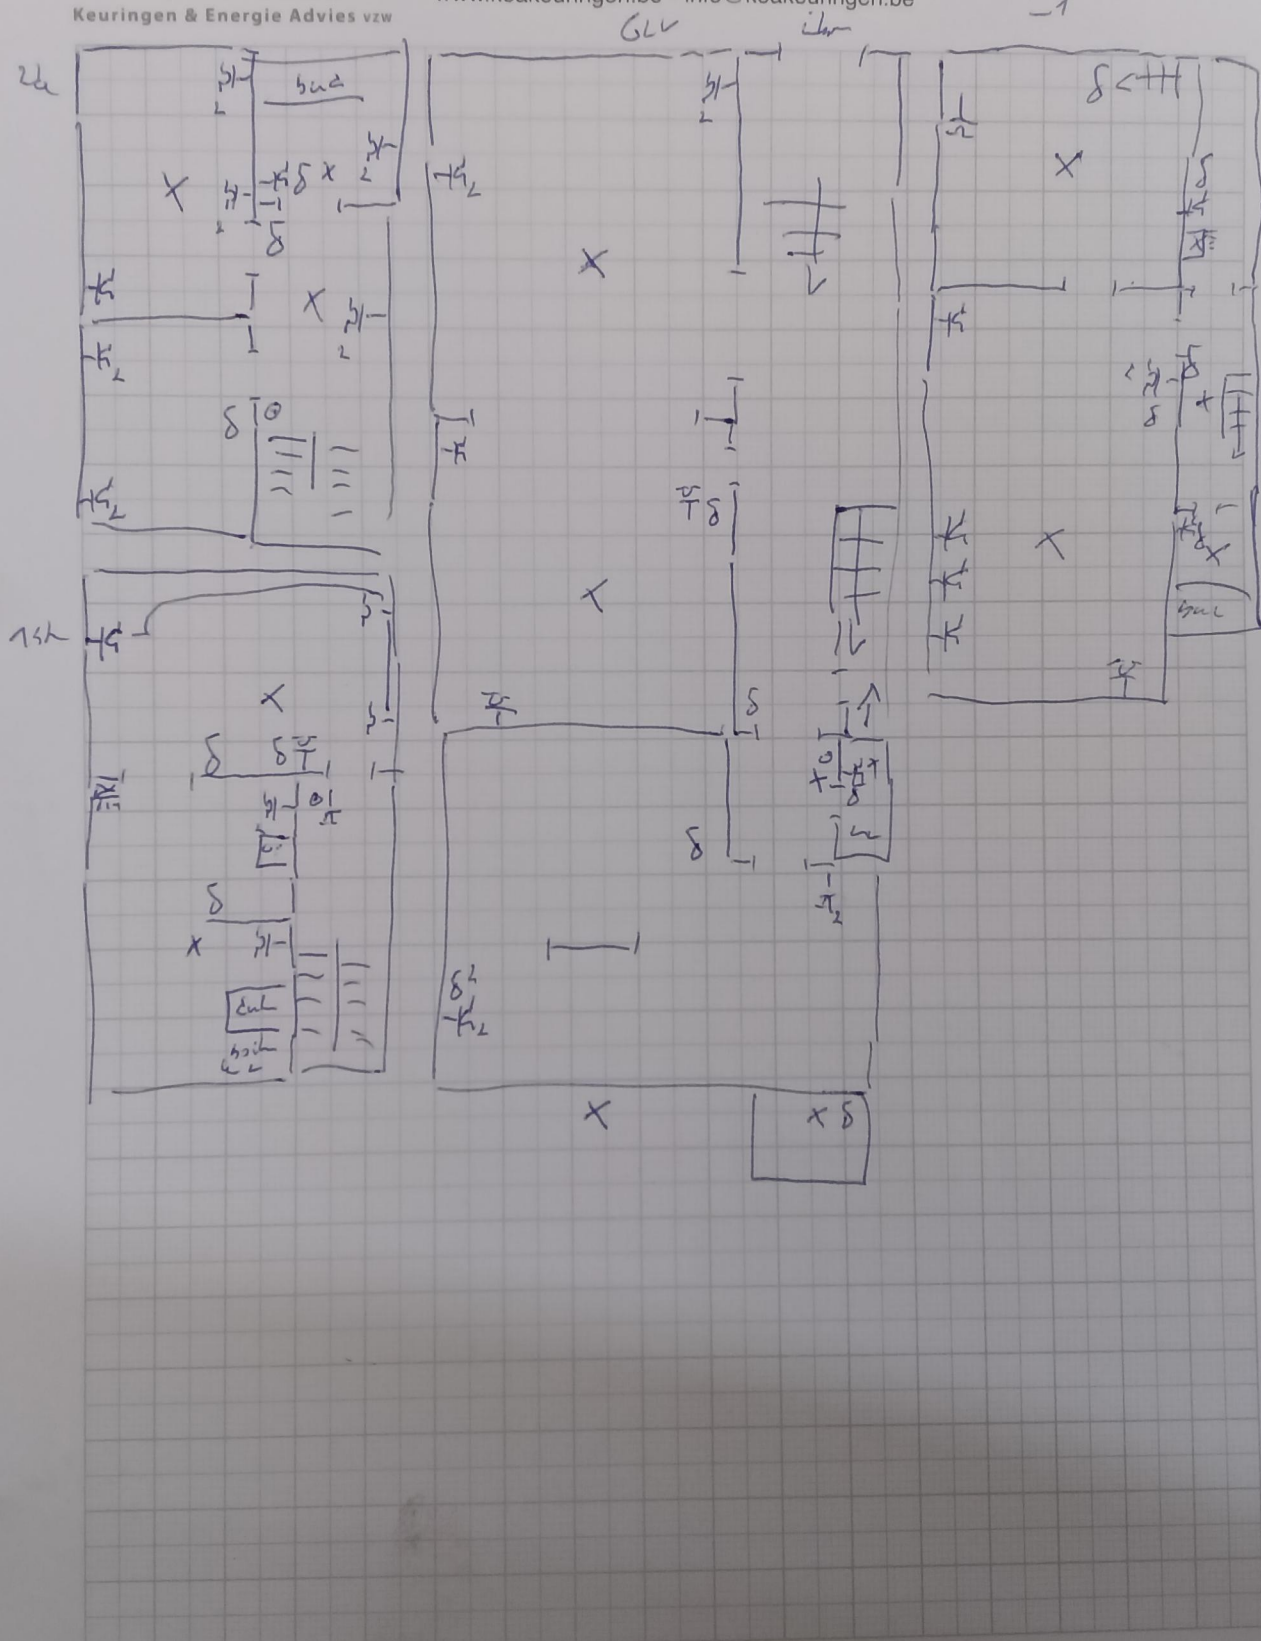
1. Schema volgens nota 70 van FOD economie

**Disclaimer:** Schema opgesteld volgens onderafdeling 8.4.2.2 d van het AREI. Het schema geeft enkel de toestand en de plaats van de zichtbare en bereikbare toestellen op het ogenblik van de inspectie. Er is geen noodzakelijk verband tussen de kringen op het eendraadsschema en de geplaatste toestellen in het installatieschema! Deze schema's vervangen in geen geval de verplichte eendraadsschema's en de installatieschema's zoals vereist volgens art. afdeling 3.1.2, afdeling 9.1.1 en afdeling 9.1.2 van het AREI.
