## Keuringsverslag van een elektrische laagspanning- en zeer lage spanningsinstallatie

### NIET CONFORM

#### Plaats van het onderzoek

Straatnaam Bierbeekstraat  
Huisnummer 175  
Busnummer -  
Postcode 3360  
Gemeente BIERBEEK  
Land België

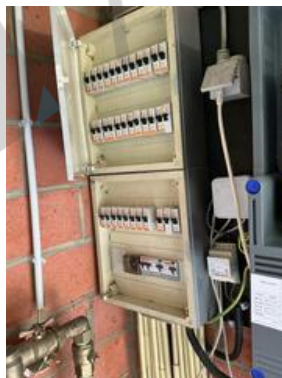
Afbeelding schakel- en verdeelbord:

- I1.01 Eëndraadschema van de installatie is niet aanwezig. (Boek 1 Afdeling 2.12 - 2.13 en 3.1.2)
- I1.03 Situatieschema van de installatie is niet aanwezig. (Boek 1 Afdeling 2.12 - 2.13 en 3.1.2)
- I5.03 Het verdeelbord is niet makkelijk toegankelijk. (Boek 1 Onderafdeling 5.3.5.1.C.)
- I5.12 De doorsneden van de interne verbindingen en/of van de verdeelrails in het bord zijn onvoldoende. (Boek 1 Onderafdeling 4.4.1.1. en 4.4.1.5.)
- N18 De isolatieweerstand kon niet gemeten worden. Deze dient groter te zijn dan 0,5Mohm.
- N3 Het is niet uitgesloten dat bij een nacontrole bijkomende inbreuken worden vastgesteld bij voorleggen schema's.
- nota/note 27 Het EAN-nummer kon ons niet meegedeeld worden tijdens onze rondgang.
- De zekeringen kunnen niet verwijderd worden zonder het risico ze te beschadigen. Daarom kon het bord niet gecontroleerd worden

☒ De elektrische installatie voldoet niet aan de voorschriften van het KB 08/09/2019 - AREI Boek 1. Een aanvullend bezoek moet door hetzelfde organisme worden uitgevoerd vóór 24/7/2027. De werken, nodig om de tijdens het controlebezoek vastgestelde inbreuken te doen verdwijnen, moeten zonder vertraging worden uitgevoerd en alle gepaste maatregelen worden genomen opdat, indien de installatie in dienst blijft, deze inbreuken geen gevaar vormen voor de personen of goederen.
