# Asbestinventarisatetest

Molenlei 44/202, 2170 Antwerpen

Attestnummer : **20260806-000266.000**

Uitgegeven op : **06.08.2026**

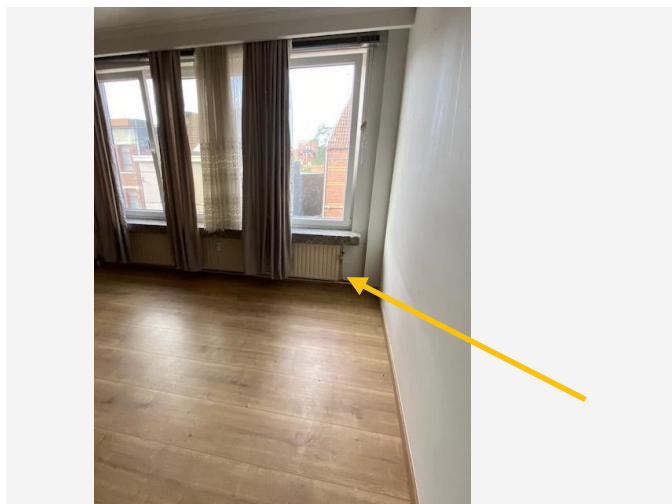
## Fiche 2: Stucwerk muur

Geen asbest

Overzichtsfoto

Detailfoto

| # | Type | Referentie | Resultaat |
|---|---|---|---|
| 2.1 | Mengmonster | Mm01 | Geen asbest |

| Beschrijving | Stucwerk muur |
| Bindmiddel van materiaal | Gips - kalk |
| Hoeveelheid (oppervlakte - dikte - aantal) | • 250,00 m <sup>2</sup> - 0,60 cm - 1 stuk |

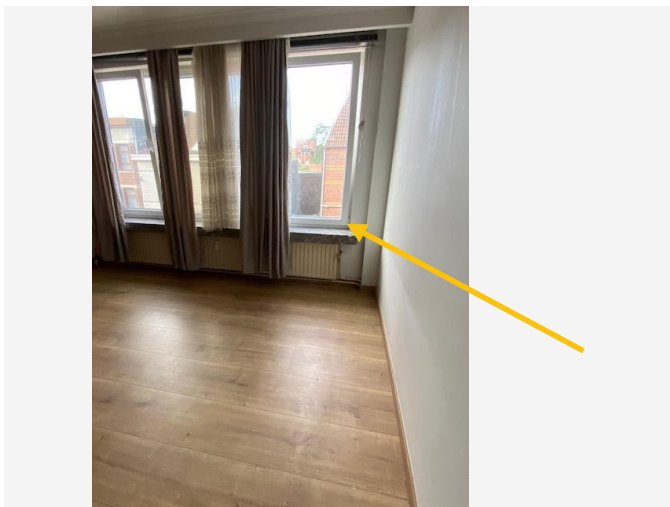
### Fiche 3: Kit ramen

*Situeringfoto*

*Detailfoto*
