# Asbestinventarisatetest

Maastrichtersteenweg 13/2, 3770 Riemst

Attestnummer : **20251220-000168.000**

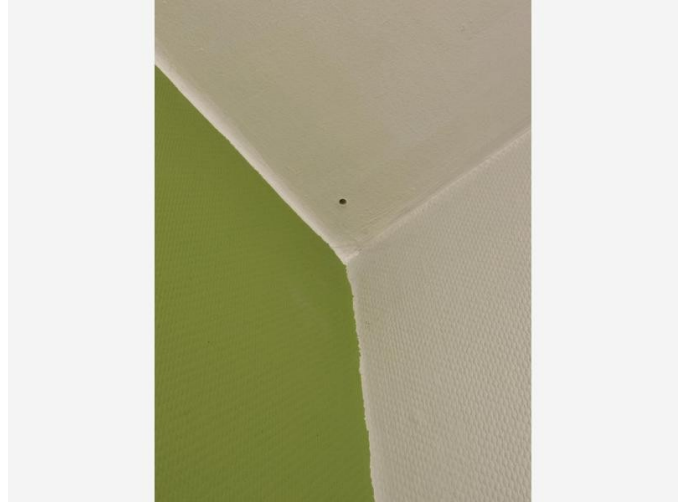
## Fiche 1: Pleisterwerk plafonds

Geen asbest

| # | Type | Referentie | Resultaat |
|---|---|---|---|
| 1.1 | Mengmonster | 2 | Geen asbest |

| Beschrijving | Pleisterwerk plafonds |
| Bindmiddel van materiaal | Gips - kalk |
| Gebondenheid op basis van bindmiddel | Niet-hechtgebonden |
| Opmerking | <p>enkel pleisterwerk zichtbaar in de hal. andere plafonds zijn verlaagde plafonds.</p> <p>Deze oppervlakte, volumes en gewichten zijn niet gemeten, maar geschat op basis van een benadering van de aanwezige onderdakplaten (de opgegeven hoeveelheden mogen niet gebruikt worden als maatstaf voor heffingen)</p> |

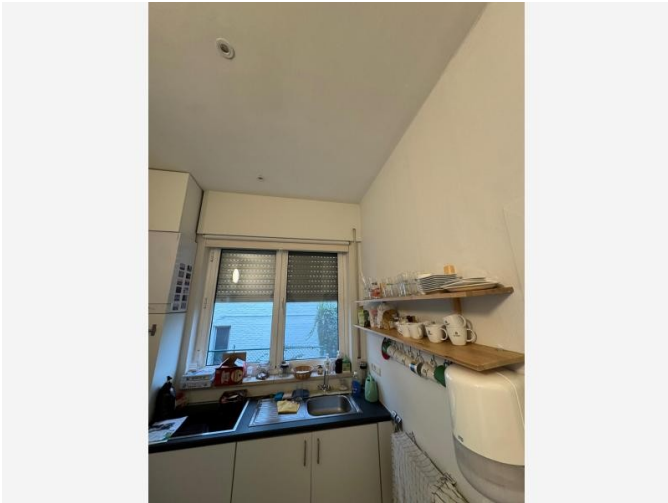
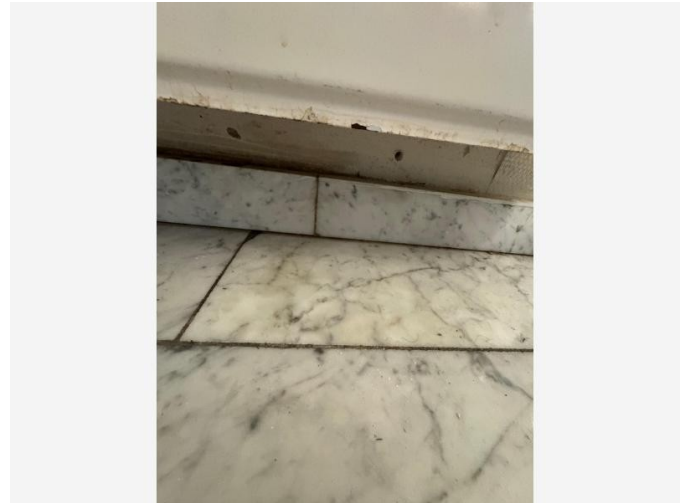
## Fiche 2: Pleisterwerk muren

Geen asbest

| # | Type | Referentie | Resultaat |
|---|---|---|---|
| 2.1 | Mengmonster | 1 | Geen asbest |

| Beschrijving | Pleisterwerk muren |
| Bindmiddel van materiaal | Gips - kalk |
| Gebondenheid op basis van bindmiddel | Niet-hechtgebonden |

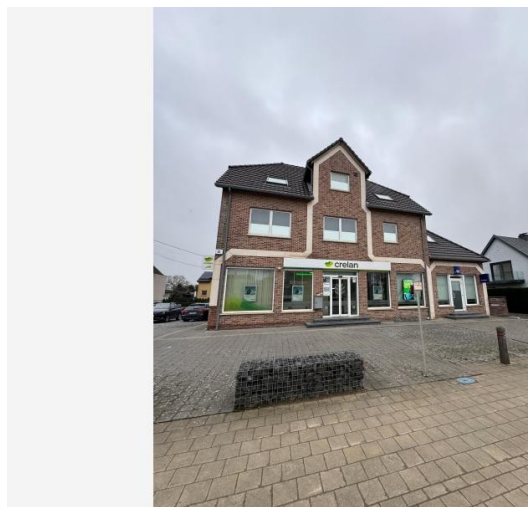
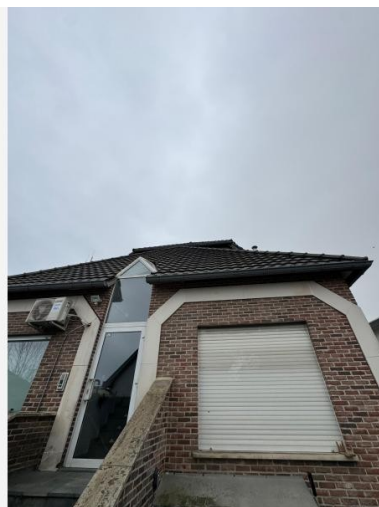
### Fiche 3: Dakbedekking (niet-asbestverdacht)

| Beschrijving | Notitie | Terug te vinden op plannen |
|---|---|---|
| Fiche 3: Dakbedekking (niet-asbestverdacht) | standaard dakpannen | - |

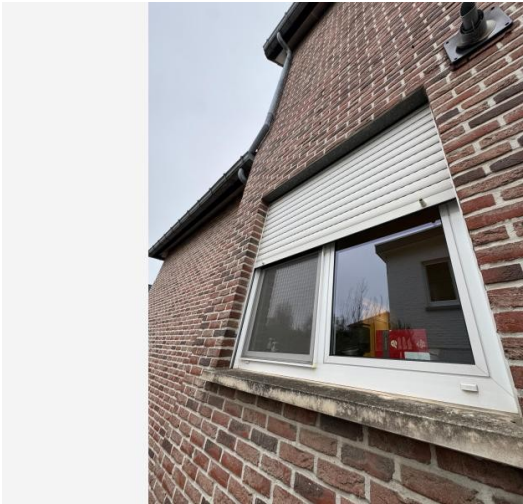
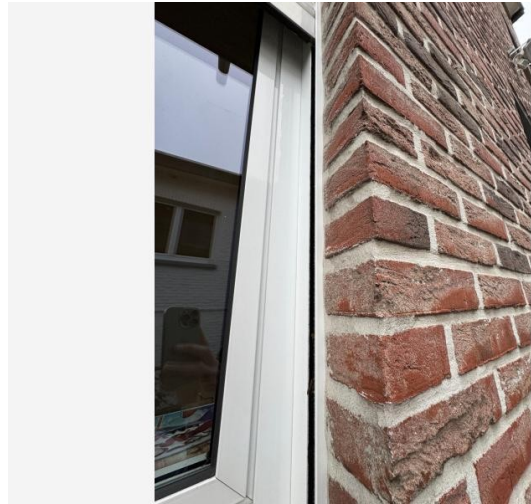
## Fiche 4: Mastiek - niet asbestverdacht

| Beschrijving | Notitie | Terug te vinden op plannen |
|---|---|---|
| Fiche 4: Mastiek - niet asbestverdacht | De aanwezige mastiek is na een test, soepel en flexibel volgens het inspectieprotocol wordt enkel harde of stopverfachtige mastiek als asbestverdacht beschouwd. | - |
