# Asbestinventarisatetest

Eikenlaan 10/12, 3740 Bilzen

Attestnummer : 20231027-000204.000

Uitgegeven op : 27.10.2023

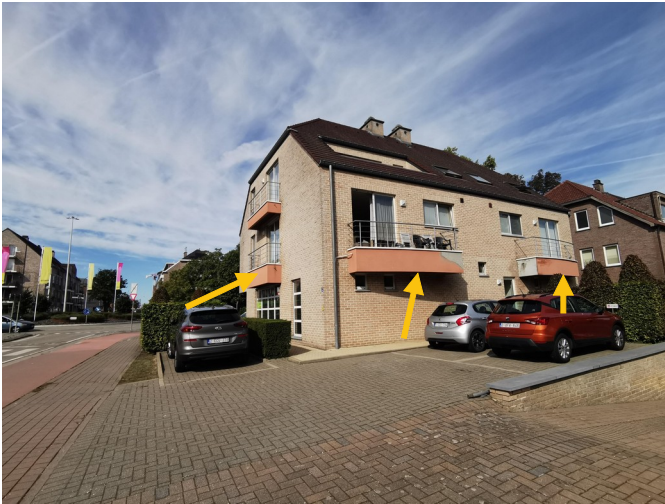
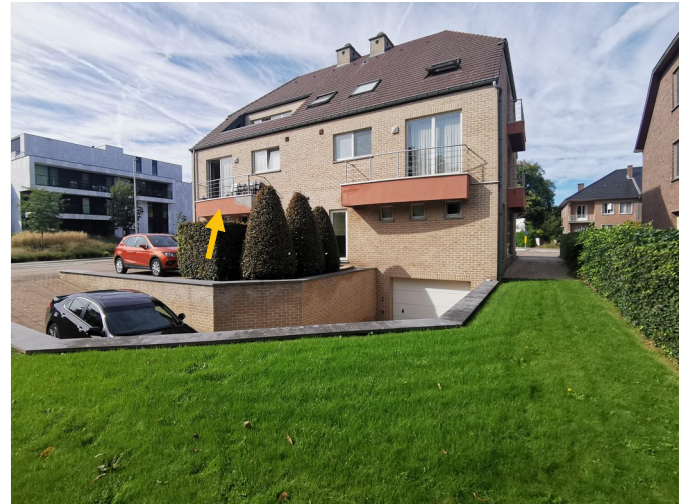
Overzichtsfoto

| Eindbeoordeling materiaalrisico | Zeer laag materiaalrisico en/of zeer lage kans op vezelvrijgave |
| Opmerking | Een stuk is recent nog hersteld. Geen verdere schade zichtbaar. |

| Gebondenheid | Categorie 1: hechtgebonden in oorsprong |
| Asbestsoort (vezeltype) | Amfibool aanwezig, uitgezonderd crocidoliet |
| Asbestconcentratie | Laag (< 50%) |
| Afschermingsgraad van het gehele materiaal | Geheel of deels vrij aan de buitenlucht |
| Toestand van het materiaal | Onbeschadigd, niet verweerd |

| Beschrijving | Pleisterwerk balkon |
| Asbestmateriaal | In-situ afwerkingslagen - Pleisterwerk (wand, plafond, ...) |
| Bindmiddel van asbestmateriaal | Cement |

Het asbestmateriaal valt onder de mijlpaal van 2040.

Zorgvuldig beheren

- Zorg voor een veilig beheer. Vermijd het beschadigen van het asbestmateriaal. Controleer de toestand jaarlijks op wijzigingen.
- Voer bijkomende staalname(s) uit.

- Hermetische zone (erkend asbestverwijderaar)  
Volgens protocol.

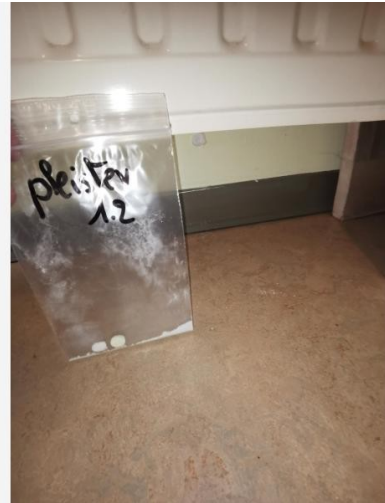
## Fiche 2: Pleisterwerk 1.2

Geen asbest

| # | Type | Referentie | Resultaat |
|---|---|---|---|
| 2.1 | Mengmonster | M32728 | Geen asbest |

| Beschrijving | Pleisterwerk 1.2 |
| Bindmiddel van materiaal | Gips - kalk |

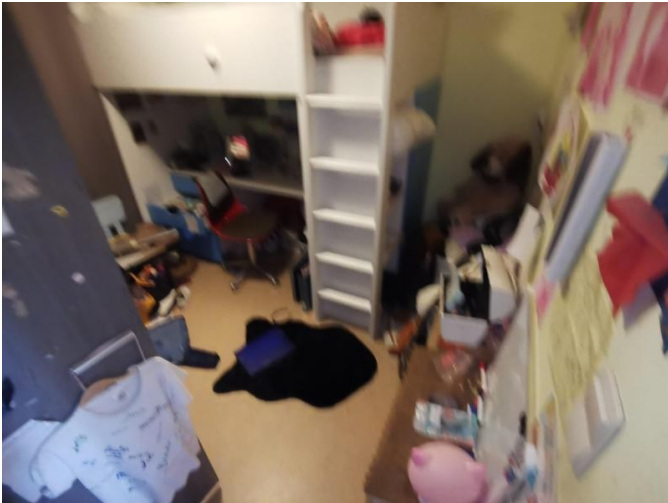
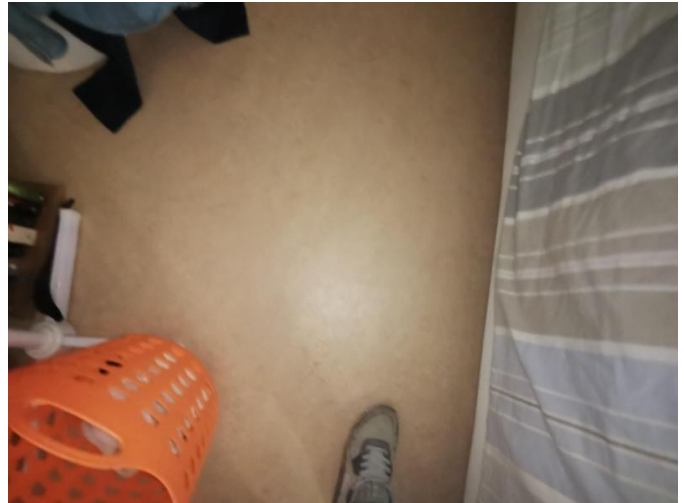
## Fiche 3: Vloerbekleding

Geen asbest

| # | Type | Referentie | Resultaat |
|---|---|---|---|
| 3.1 | Puntmonster | M32727 | Geen asbest |

| Beschrijving | Vloerbekleding |
| Bindmiddel van materiaal | Kunststof of -hars |

| Opmerking | Vloerbekleding uit hetzelfde materiaal als in appartement 1. |
